EXPOSITION UNIVERSELLE DE 1889

ASSOCIATIONS FRANÇAISES DES PROPRIÉTAIRES D'APPAREILS A VAPEUR

EXPOSITION COLLECTIVE

DE
Défauts de tôles — Corrosions — Incrustations.

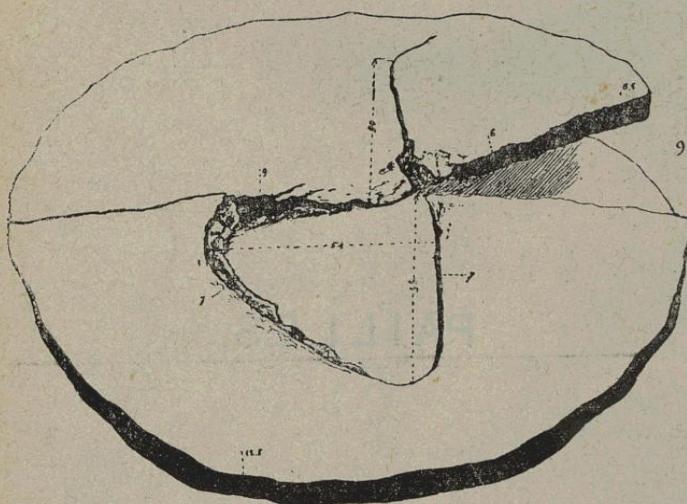
N° 1.

La tôle s'est dédoublée sur une certaine surface seulement, de manière à former deux lits d'épaisseur sensiblement égale. Une pièce a été mise, et depuis la tôle n'a plus présenté ce défaut dans aucune de ses autres parties.

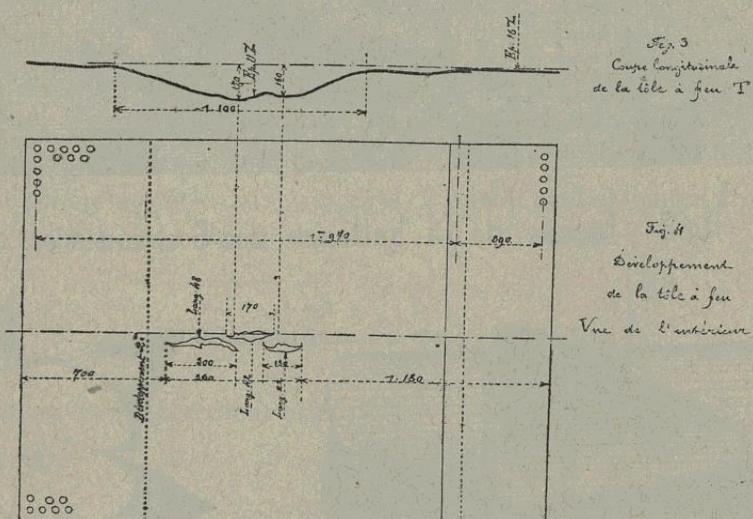
N° 31. Tôle de coup de feu, suivie d'une 2^e tôle, avec petite tôle intermédiaire, résultat d'une réparation. Cet ensemble provient d'une chaudière semi-tubulaire sans bouilleur, pourvu de 3 réchauffeurs latéraux, qui a manqué d'eau (Accident du 14 décembre 1884, à Poix). Cet ensemble est la partie qui a souffert de la surchauffe. A la tôle à feu notamment, il y a 3 fissures longitudinales, par lesquelles s'est épanchée la vapeur.

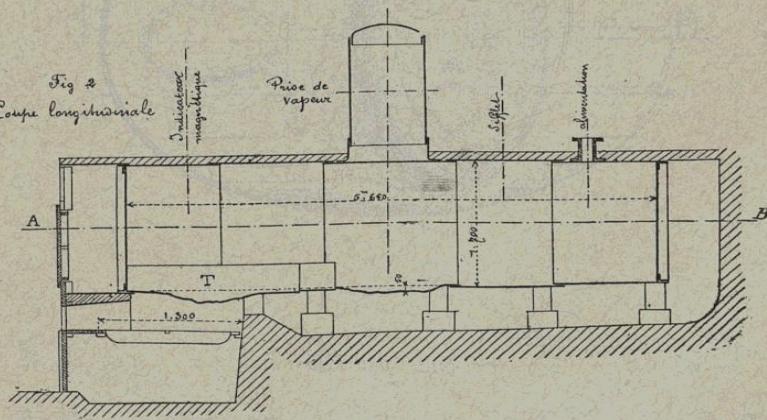
N° 32. Exemple de deux bosses occasionnées par une surchauffe de la tôle de coup de feu d'un bouilleur inférieur, dans une chaudière semi-tubulaire.

Ce défaut, assez fréquent dans ce type de chaudières, surtout quand on se sert pour alimenter d'eaux séléniteuses, se produit par l'effet de la dilatation des tubes sur lesquels l'incrustation s'attache principalement. Par suite de cette dilatation, les écailles se détachent, passent par les communications, et viennent se rassembler, par le mouvement même de l'eau, sur la tôle de coup de feu.

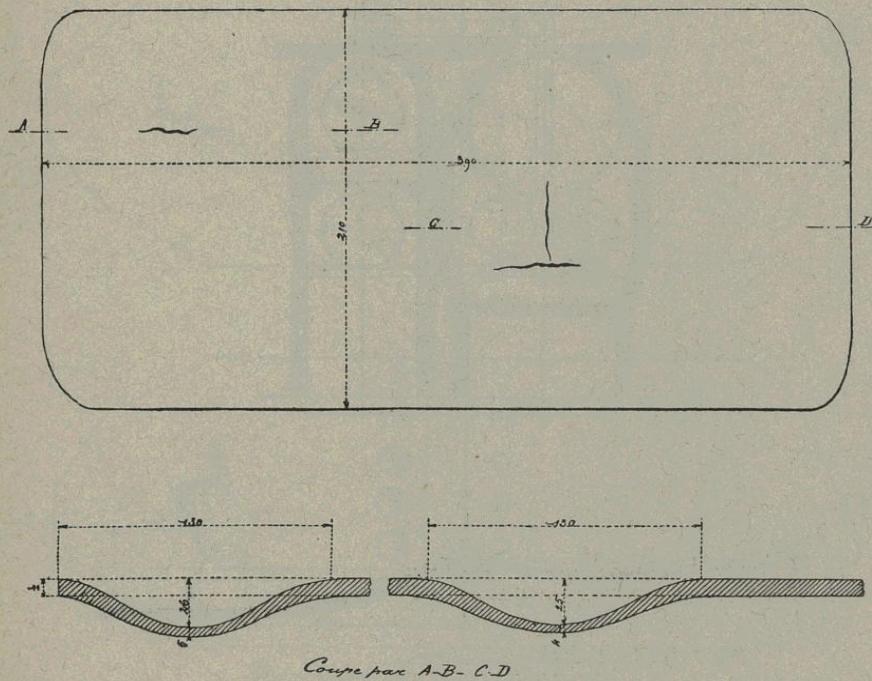
N^o 34. Double bosse dans une tôle en fer d'un bouilleur d'une chaudière cylindrique à 2 bouilleurs, chauffée par les flammes perdues d'un four à réchauffer. Les eaux sont moyennement incrustantes. Un défaut de montage faisait déboucherer les flammes obliquement dans le carneau des bouilleurs, tandis que, sous les autres chaudières de l'usine, elles débouchent dans l'axe des bouilleurs. Le double emboutissage s'est produit en regard de l'arrivée des flammes. L'allure du four obligeait à brûler une quantité de charbon excessive pour l'étendue de la surface de chauffe. Plusieurs pièces ont été successivement mises au même endroit, jusqu'à ce qu'on se fût décidé à modifier le débouché des flammes.

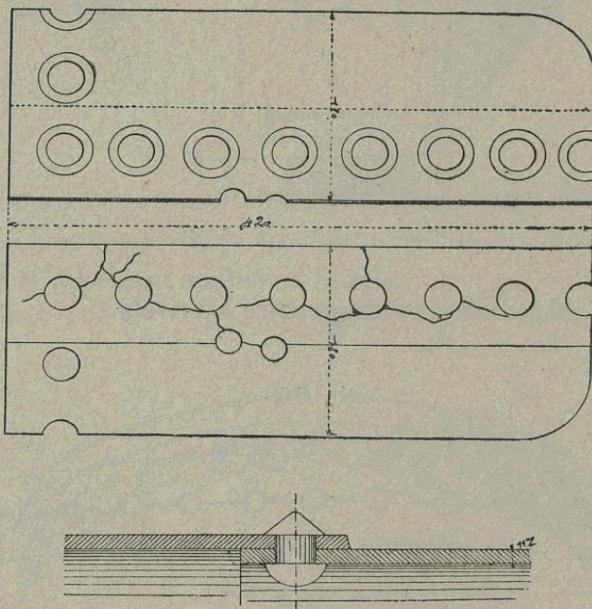
N^o 61. Ces deux pièces ont été découpées de part et d'autre d'une rivure circulaire reliant la tôle à feu et la 2^e virole d'un bouilleur, à une chaudière cylindrique à deux bouilleurs. Une fuite s'étant manifestée au chanfrein, on l'avait attribuée à une cassure dépassant ce chanfrein et on avait cru arrêter la fuite en posant deux goujons dans la cassure et rematant le chanfrein. Les fuites ayant persisté, on se décida à découper la bordure des deux tôles ; la fuite provenait d'une cassure circulaire dans la ligne des rivets, à laquelle la pose de goujons et le rematage ne pouvaient nullement remédier.

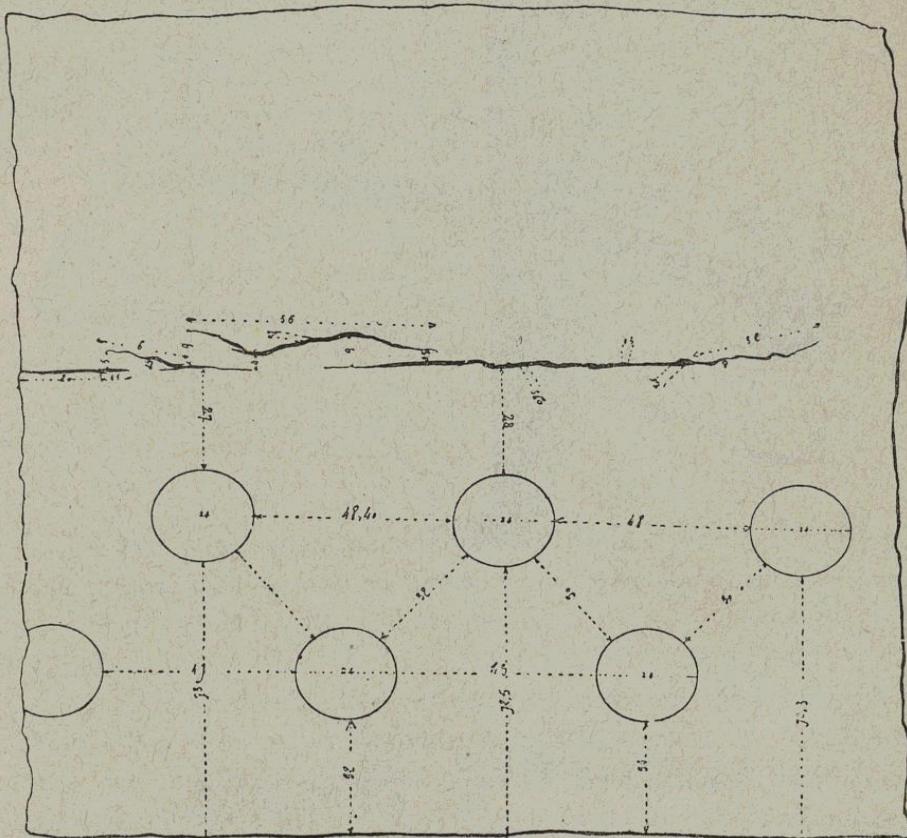
N^o 66. Cassure le long de la ligne de matage à la première tôle d'un bouilleur d'une chaudière ordinaire.

Cette chaudière était forcée , c'est-à-dire que la quantité de charbon brûlé sous cet appareil était beaucoup exagérée; après un certain temps de marche dans ces conditions , des fentes transversales se produisirent à différents endroits. Cette pièce indique des fentes le long de la ligne de matage ; l'inspection du défaut permet de voir que la rivure a été mal soignée pendant la construction et que la tôle a été coupée dans l'opération du matage.

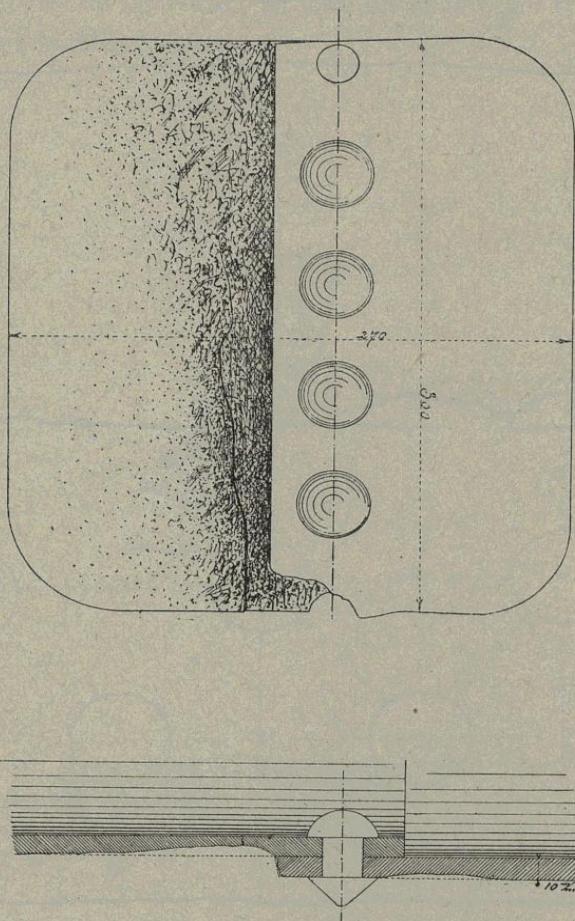
N° 67. Echantillon d'une rivure circulaire présentant les particularités suivantes : cassure circulaire d'une tôle intérieure, en dehors de la rivure, dans le voisinage du chanfrein ; fuites à la cassure et au chanfrein ; corrosions extérieures dues aux fuites.

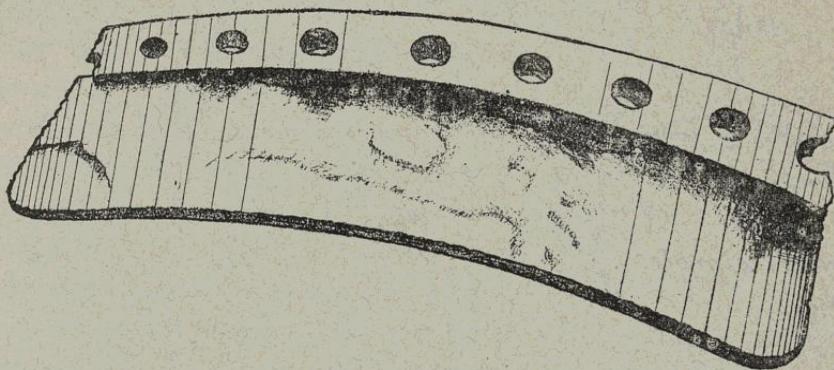
*Corrosion extérieure et cassure
à une tôle de réchauffeur*

N° 68. Rivure circulaire d'un réchauffeur fendue suivant la ligne du matage.

Cette rivure avait fui beaucoup, et pour étancher la fuite on a maté trop violemment la rivure, ce qui a provoqué la cassure de la tôle le long du chanfrein.

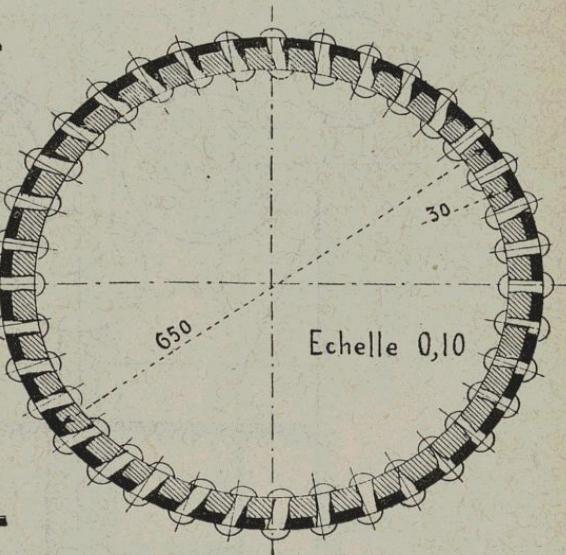
FIG. 2.

N° 97. Bouchon de fonte ayant causé une explosion. Ce bouchon provient d'une chaudière verticale ; il faisait partie d'une espèce de dôme servant à l'alimentation et situé à la partie inférieure. — Il s'est brisé suivant l'axe de la rivure circulaire qui le reliait à la tôle du dôme. — On n'a remarqué aucune flexion dans la tôle de ce dôme.

Cet accident est dû à un défaut de construction de la rivure. La fig. 2 montre en effet qu'aucun des trous forés dans la tôle ne correspondait aux trous du bouchon. Ces derniers étaient venus de fonte. Certains trous ont même dû être élargis de près de la moitié du diamètre du rivet. Il est donc évident que, lors de la construction de ce générateur, on a dû faire un usage abusif de la broche pour faire correspondre les trous, et provoquer ainsi des commençements de ruptures qui se sont développées à la marche et ont amené l'explosion de la chaudière.

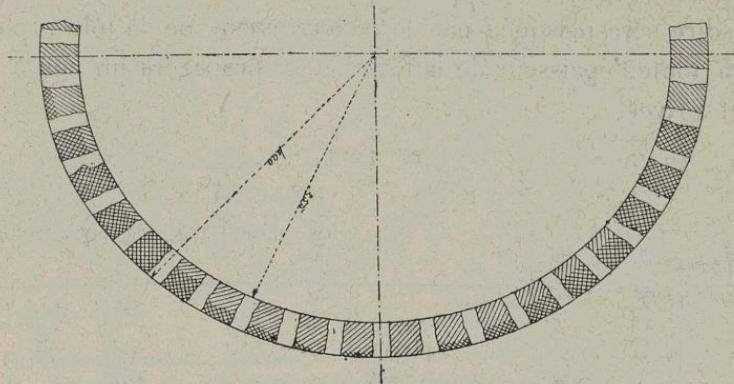
N° 99. Demi-couronne postérieure d'une tête en fonte d'un bouilleur inférieur d'une chaudière Wiart ; cette demi-couronne provient de la partie inférieure du bouilleur ; la cassure est ancienne sur une grande étendue et a suivi la ligne de la rivure sur toute la demi-circonference. Une fuite ayant été aperçue, on arrêta la chaudière qui ne fut pas remise en feu avant le remplacement de la tête en fonte.

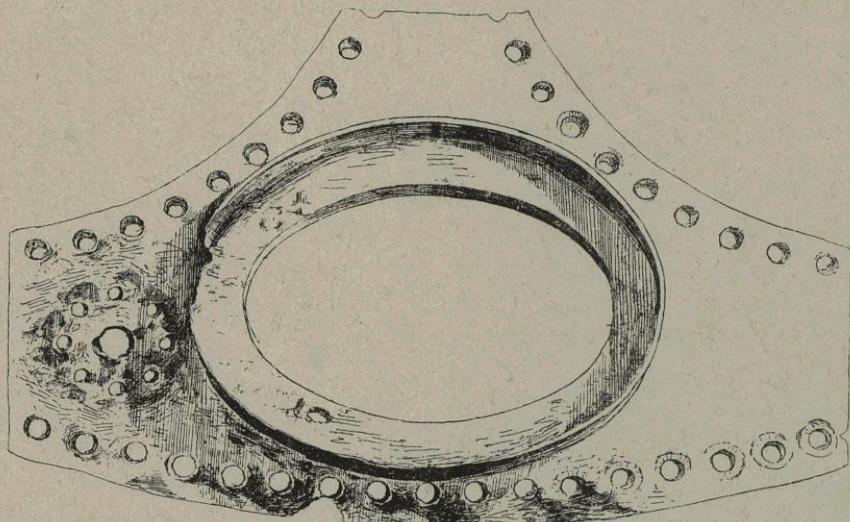
(FIG. 2.)

N° 102. Corrosion au trou d'homme inférieur et au robinet de vidange d'une chaudière marine.

La figure 2 présente le défaut, vu de l'intérieur.

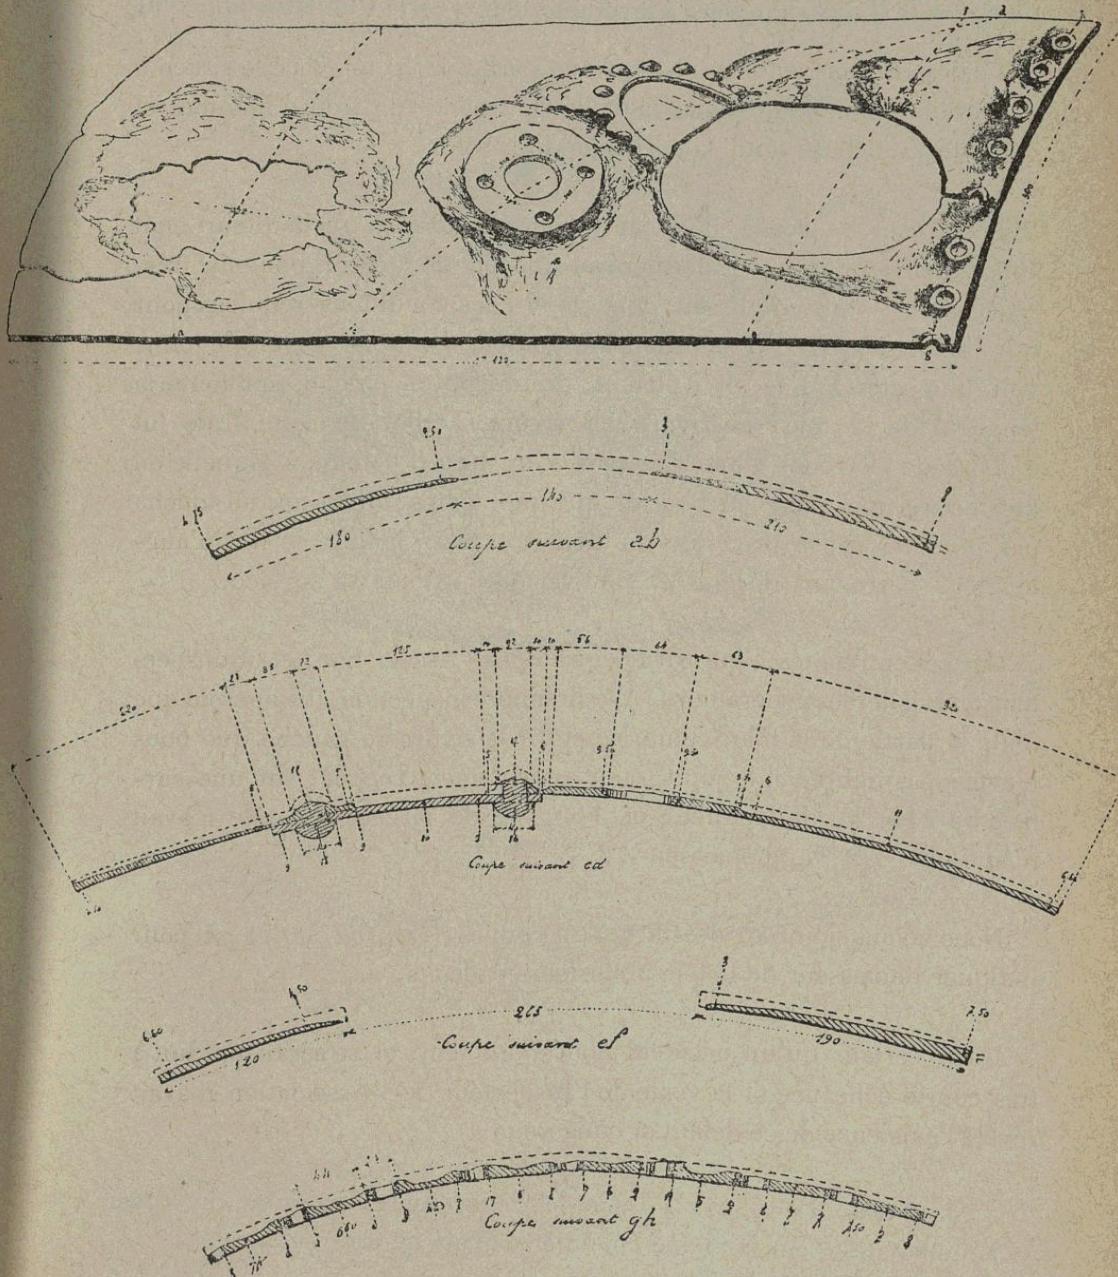
F° 104.

N° 104. Corrosion par suite d'une fuite au robinet d'alimentation sur un bouilleur réchauffeur.

Le dessin représente seulement une partie de la tôle : celle située à l'avant du réchauffeur, dans laquelle était percé un trou d'homme, et le joint qui a causé toute la corrosion de la tôle.

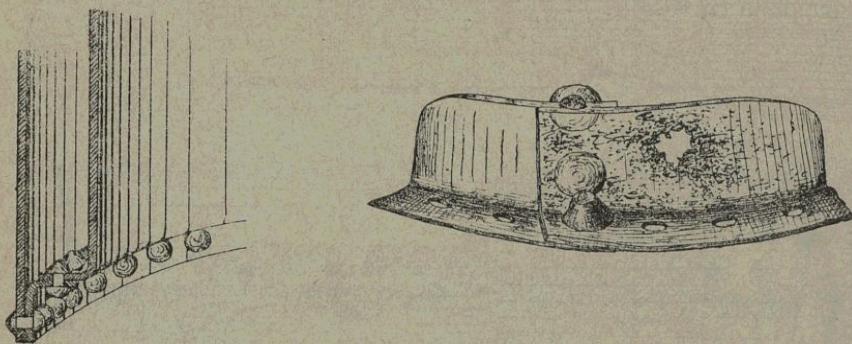
N° 115. L'échantillon provient du bas d'un foyer intérieur d'une petite chaudière verticale. La partie cylindrique présentait une corrosion à l'intérieur du foyer, c'est-à-dire du côté du feu, au voisinage du chanfrein de la rivure verticale, par suite d'une fuite à ce chanfrein. La corrosion a entièrement troué le foyer.

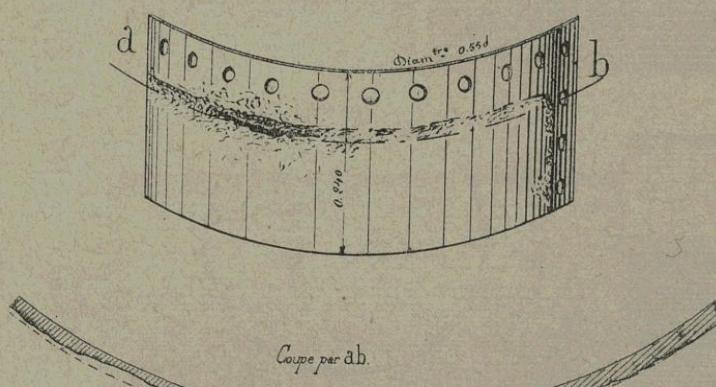
N° 116. Fuites au chanfrein d'une rivure circulaire ; demi-virole supérieure d'un réchauffeur.

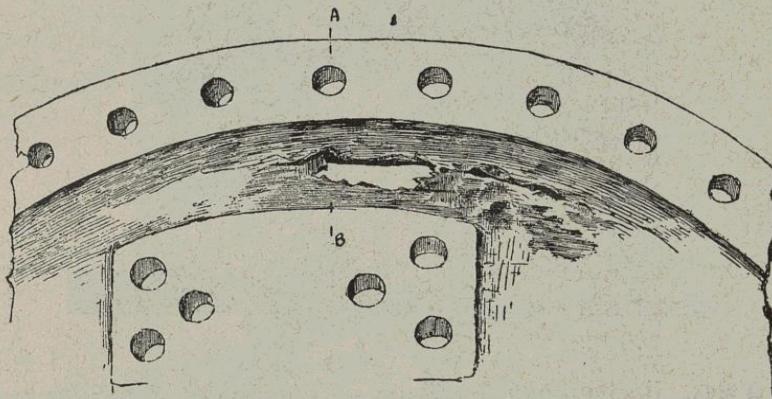
N° 124. Corrosion par suite d'une fuite, du réchauffeur inférieur d'une chaudière type Farcot.

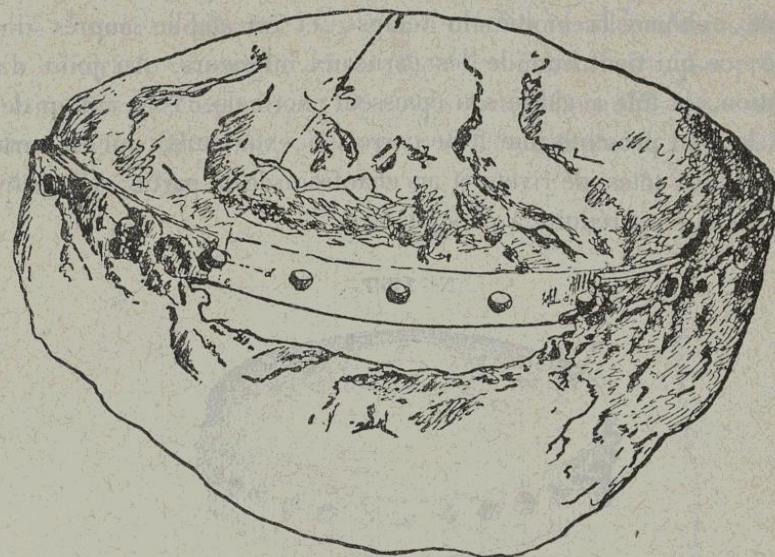
N° 156. Corrosion de la culasse d'arrière d'un bouilleur inférieur d'une chaudière ordinaire.

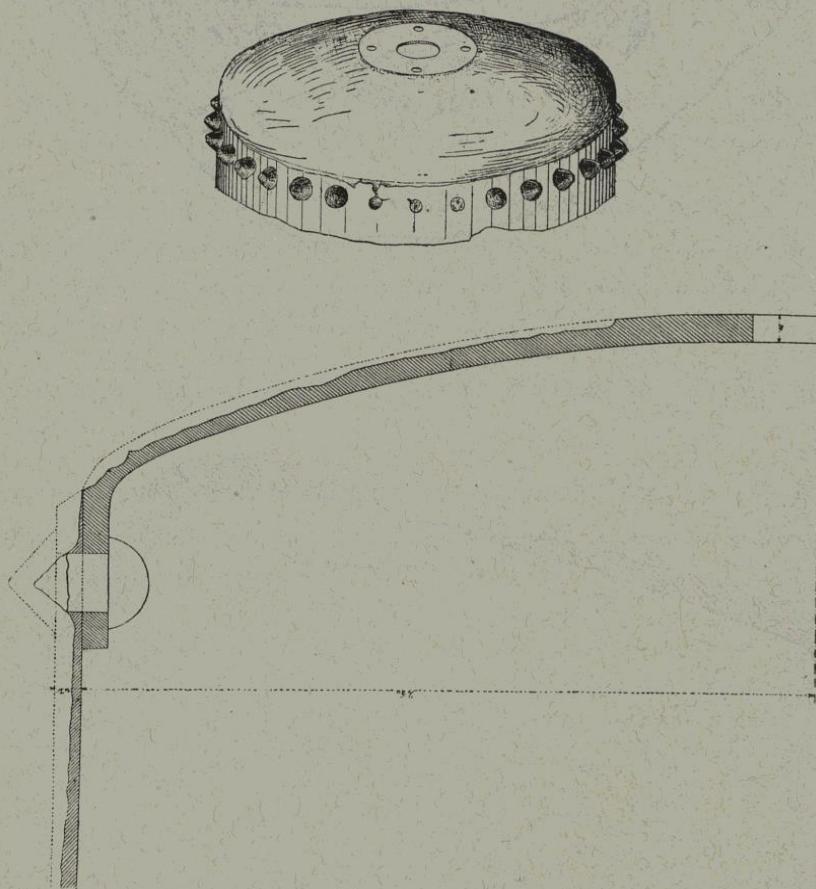
N° 157. Fond de réchauffeur en tôle, avec la rivure qui le relie à la partie cylindrique du réchauffeur ; une tubulure amène l'eau d'alimentation au centre de ce fond. La chaudière, cylindrique à deux bouilleurs avec deux réchauffeurs, a onze ans d'âge, est très peu poussée, chôme la moitié du temps, et est établie auprès d'une rivière, ce qui tient humide les carneaux inférieurs. Au joint d'alimentation, la tôle a gardé son épaisseur normale. Tout autour de ce joint, le fond présente une forte corrosion extérieure, qui est surtout manifeste aux têtes de rivets et au chanfrein de la partie cylindrique, où l'épaisseur est réduite à presque rien.

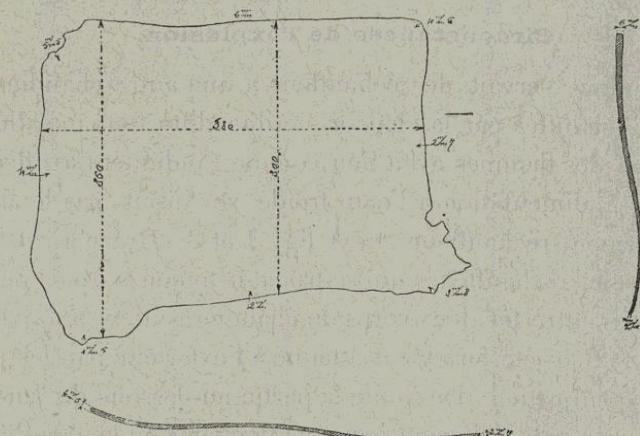
N° 158.

Nº 158. Cet échantillon est celui qui a été projeté hors du massif, lors de l'accident survenu le 14 avril 1882, à la même chaudière qui a fourni la pièce Nº 155. Il provient de la partie supérieure du bouilleur de gauche, la chaudière étant d'ailleurs cylindrique à deux bouilleurs à flamme renversée, c'est-à-dire que les bouilleurs sont chauffés après le corps cylindrique, à la façon de réchauffeurs. La présence de suie, souvent humide, avait peu à peu déterminé une corrosion extérieure des tôles, qui s'étaient trouvées réduites à une épaisseur inférieure à 2 mm , à certaines places.

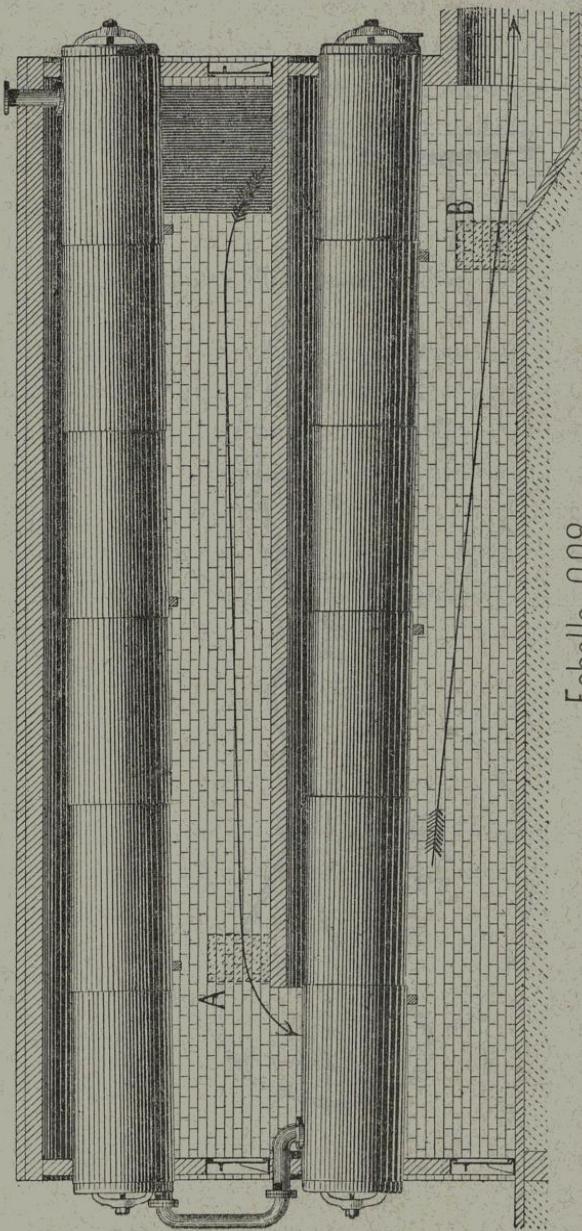
N° 163. Corrosion générale extérieure de deux réchauffeurs.

Les jarneaux étant trop grands les réchauffeurs à peine touchés par les gaz chauds restaient froids ils ont été rongés extérieurement par la condensation des produits acides de la combustion. On aurait pu éviter cette corrosion en relevant les flammes par de faux autels A et B

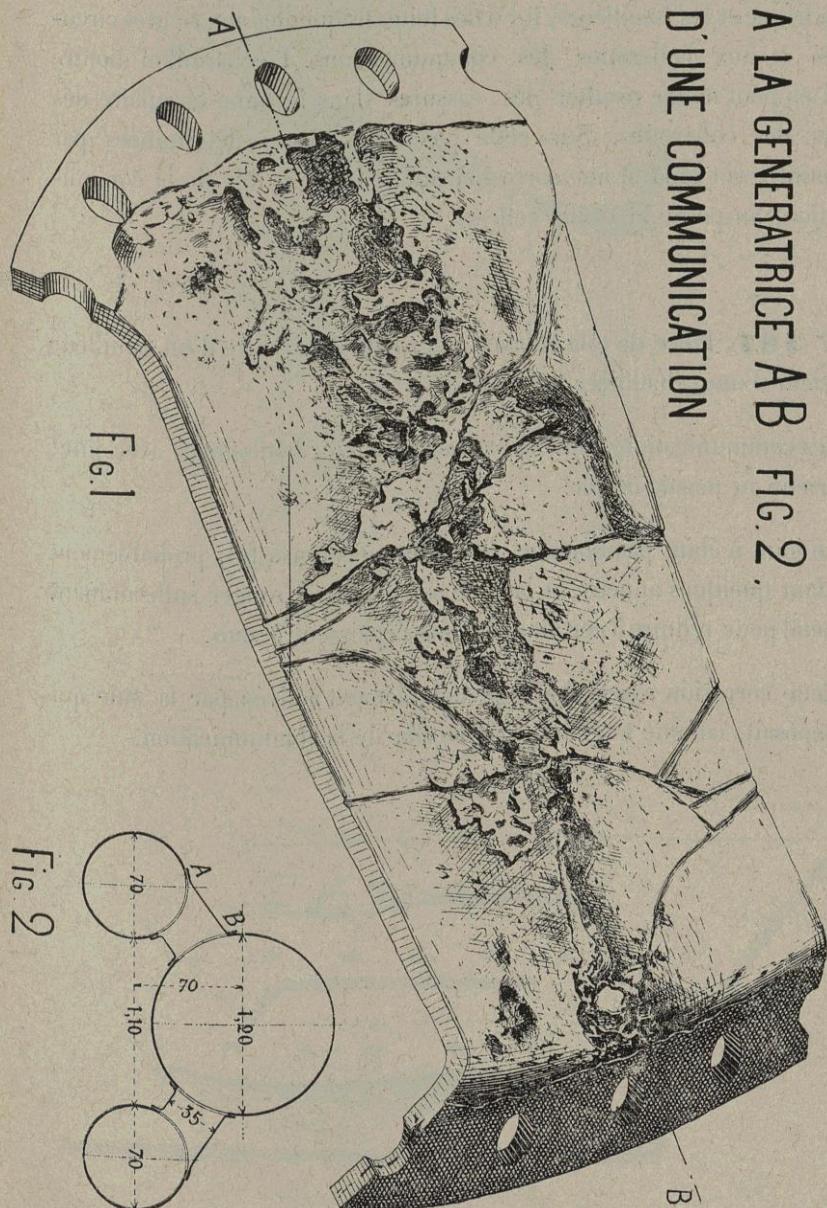
FIG. 1 CORROSION PAR UN COURANT DE VAPEUR
A LA GENERATRICE A B FIG. 2.
D'UNE COMMUNICATION

N° 185. Corrosion d'une communication par un courant de vapeur.
