EXPOSITION UNIVERSELLE DE 1889

ASSOCIATIONS FRANÇAISES DES PROPRIÉTAIRES D'APPAREILS A VAPEUR

EXPOSITION COLLECTIVE

DE
Défauts de tôles — Corrosions — Incrustations.

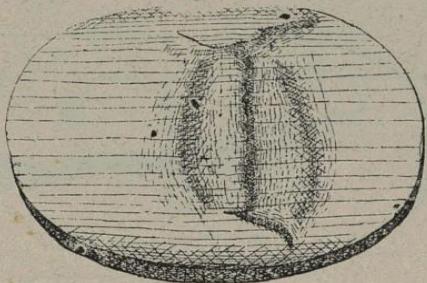
N^o 3. Chaudière cylindrique à deux bouilleurs. Paille à l'extérieur de la tôle de coup de feu du bouilleur de droite s'étendant en biais dans l'épaisseur de la tôle.

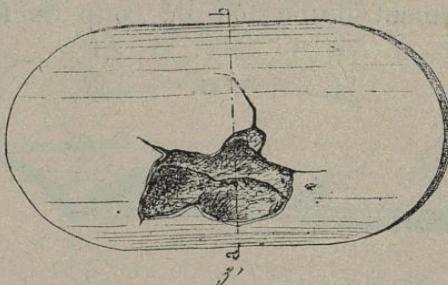
N^o 4. Tôle pailleuse.

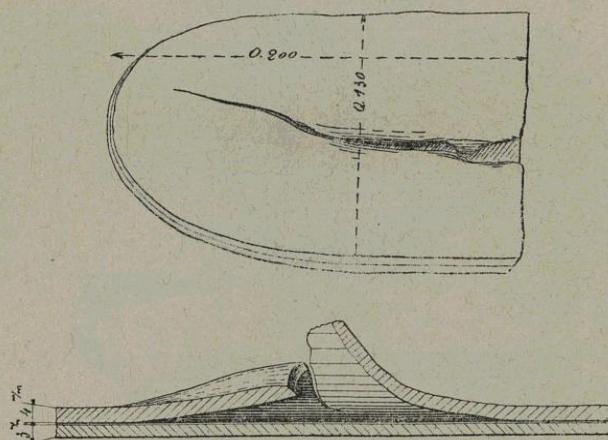
N° 5.

Le dédoublement affectait toute la tôle.

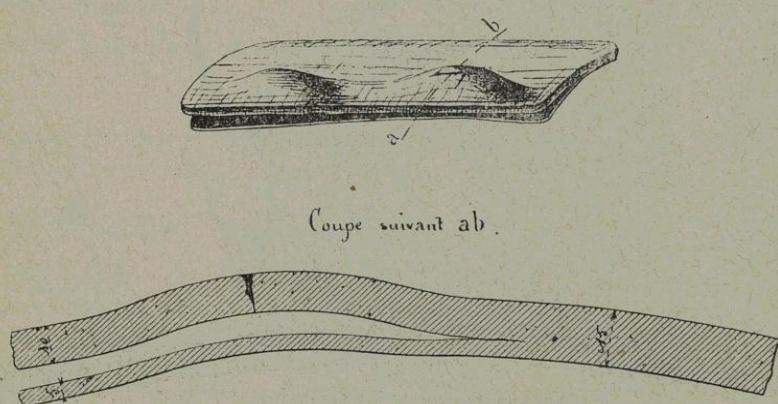
N° 6. Dédoublement d'une tôle de coup de feu avec bosses et fentes.

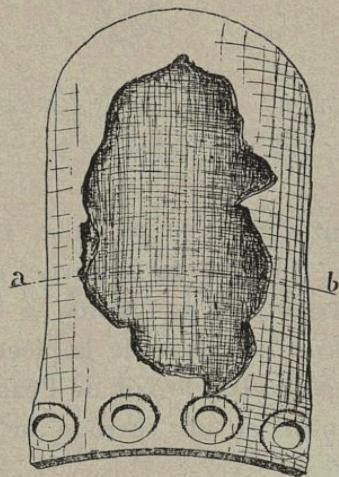
N° 7. Paille. — Fragment de tôle de coup de feu d'une chaudière ordinaire à deux bouilleurs.

La coupe *ab* montre l'importance de la paille.

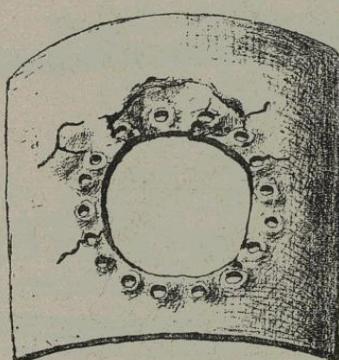
N^o 9. Pièce provenant d'une tôle pailleuse. Une forte paille s'étant déclarée dans cette tôle, on enleva la partie malade et on mit une pièce. Mais la paille n'en continua pas moins à s'étendre dans la tôle comme le montre la figure. La rivure de la pièce a fui, ce qui a rongé la tôle tout autour des rivets. Par le fait de l'existence de la paille, les suintements se sont étendus et ont corrodé la tôle sur une certaine surface.

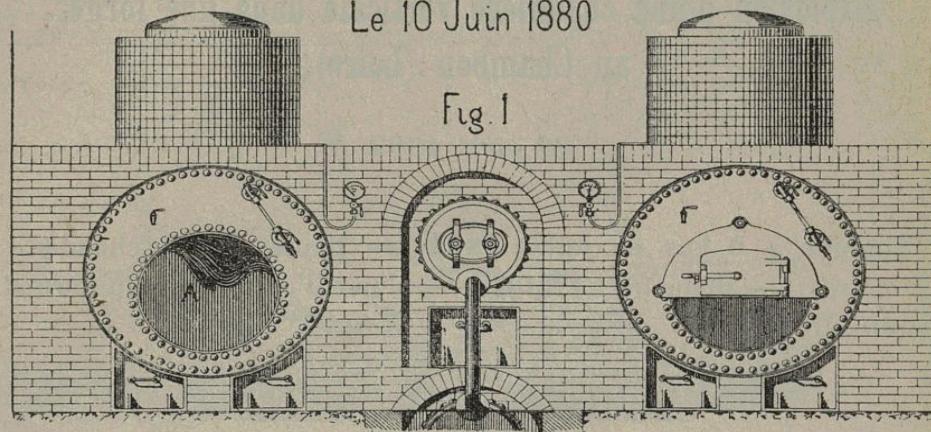
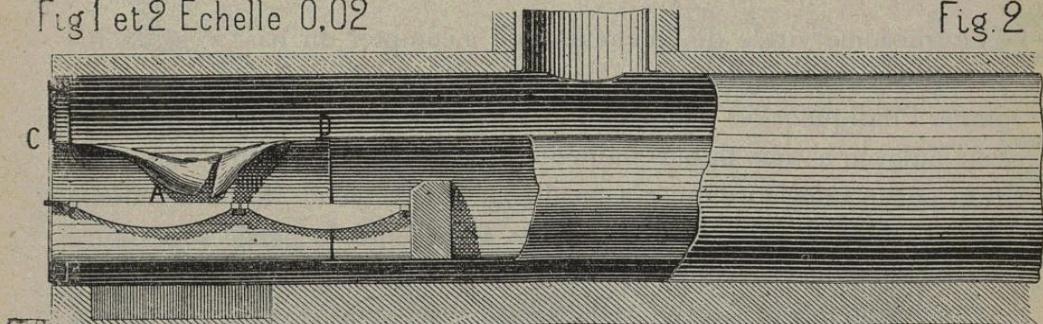
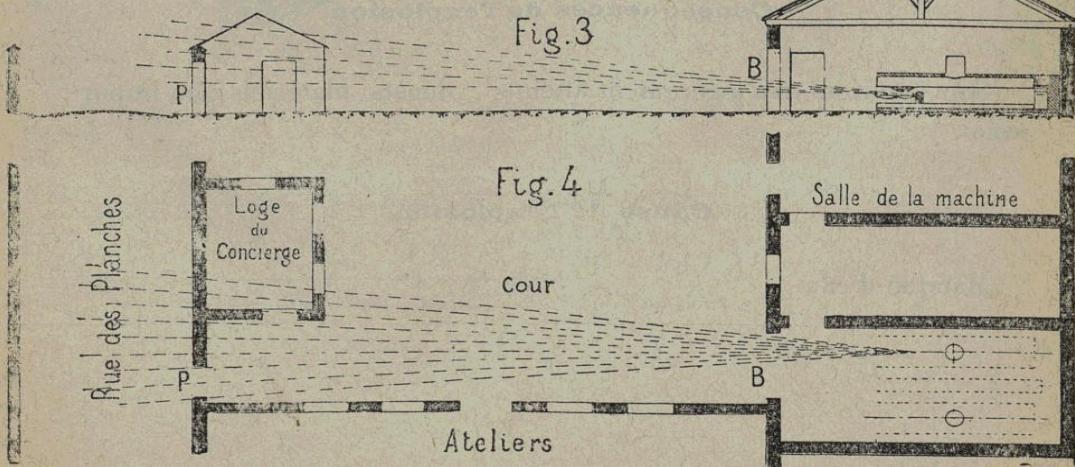
EXPLOSION A ROANNE LOIRE

Causes de l'explosion.

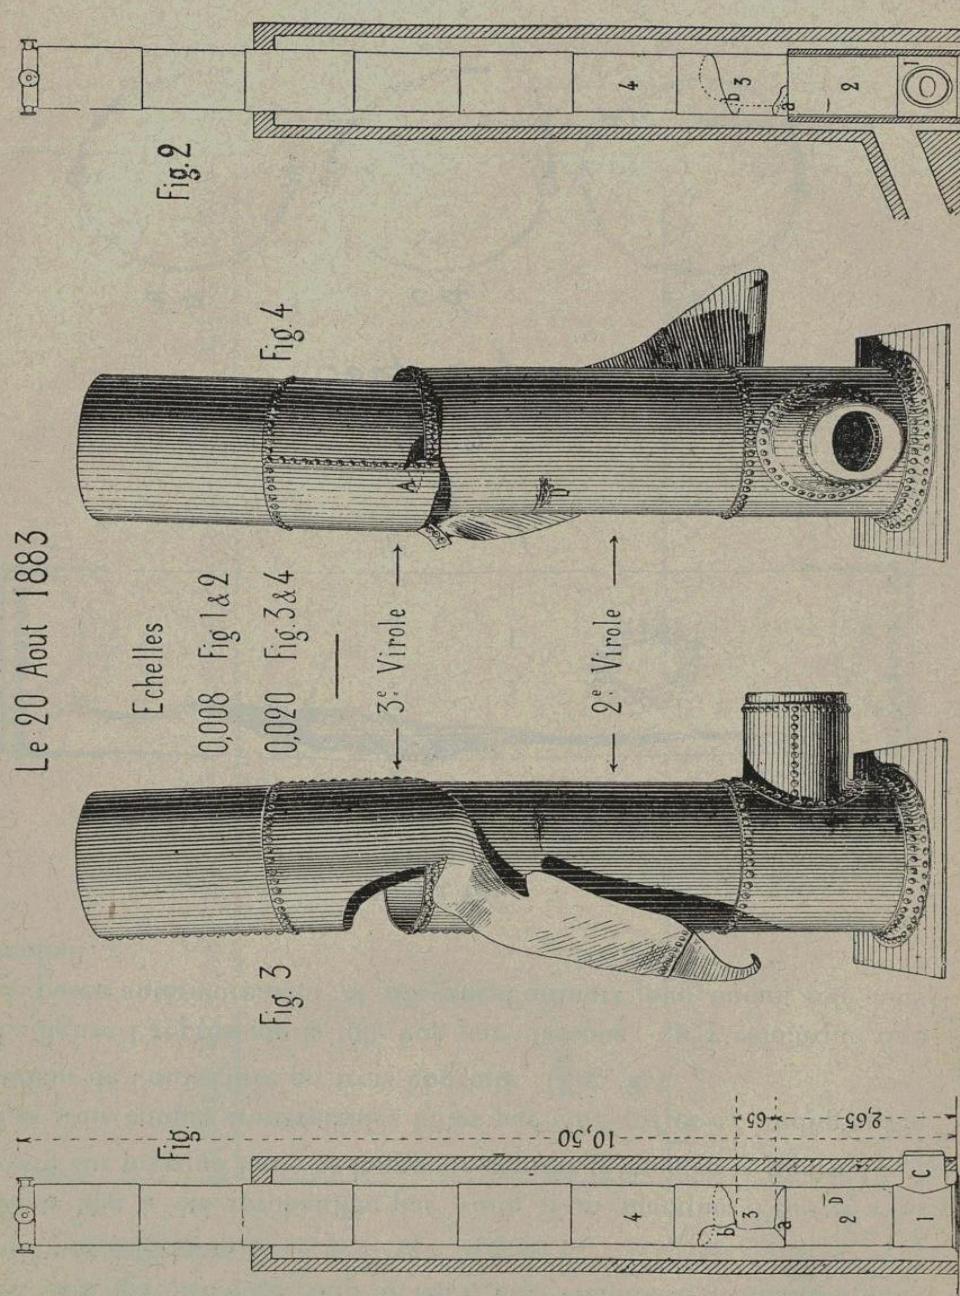
Explosion d'une chaudière verticale dans une forge,
au Chambon (Loire),

Cause de l'explosion.

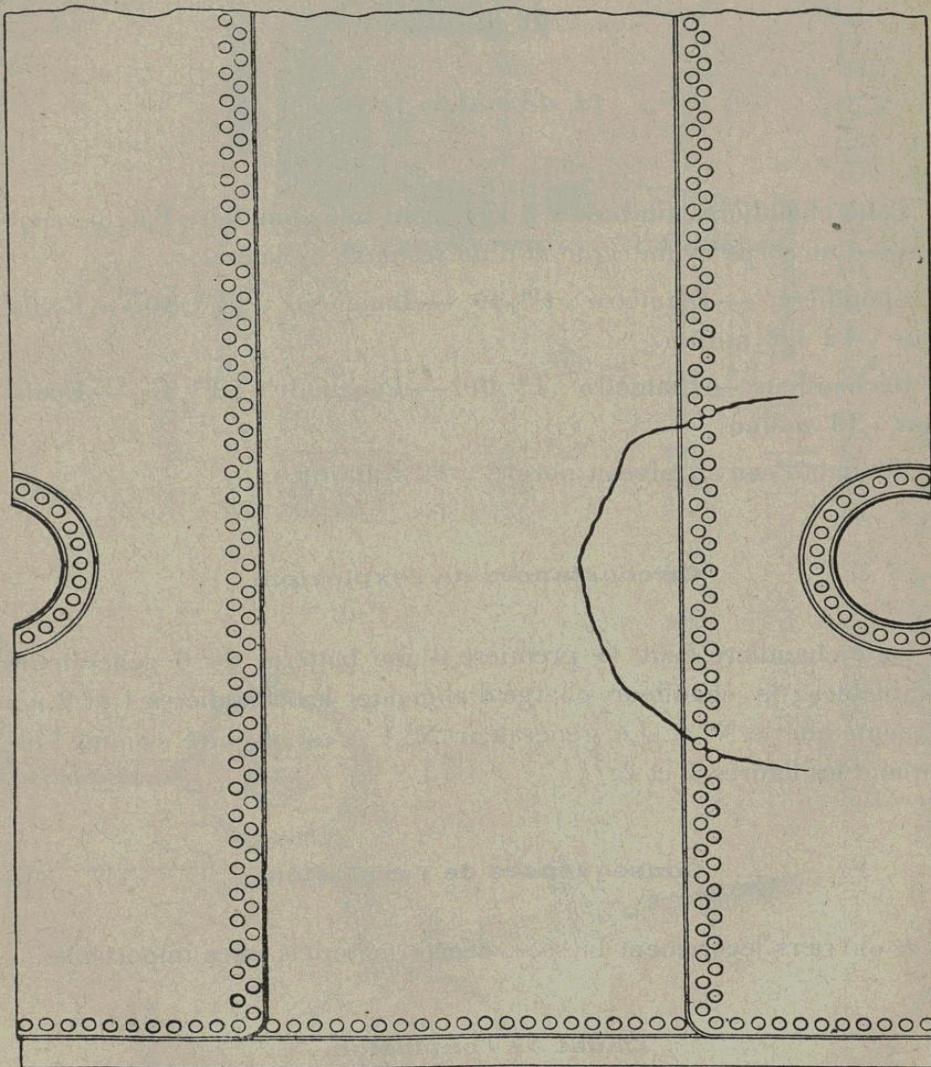
Accident arrivé à une tôle de coup de feu par suite d'un amas d'incrustation.

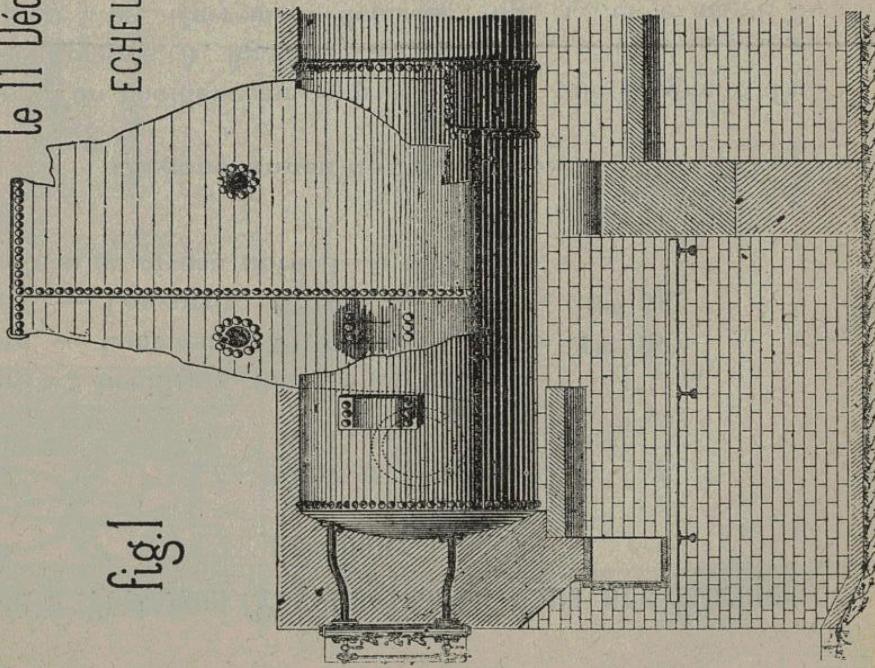
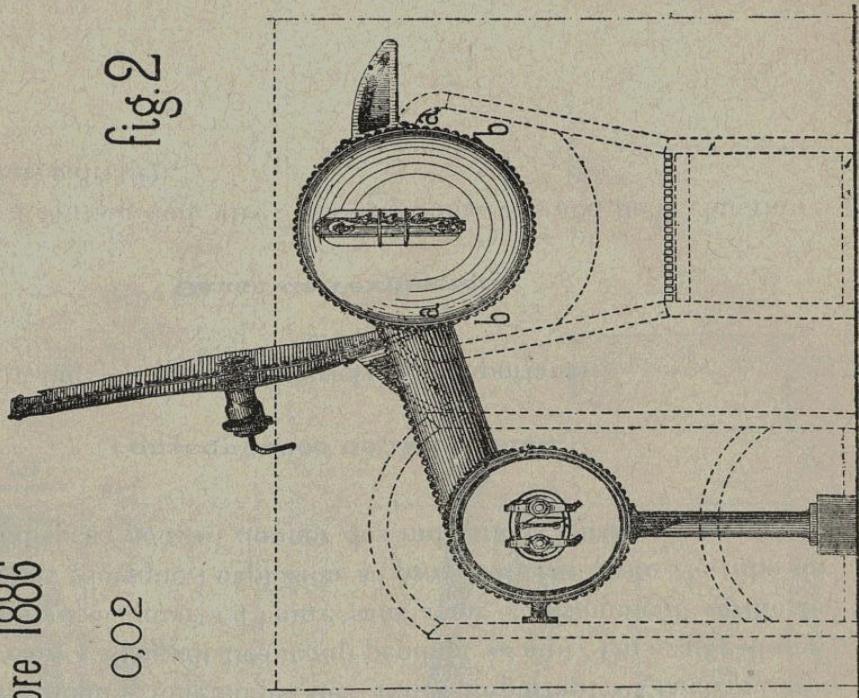
No 13.

Cause de l'explosion.

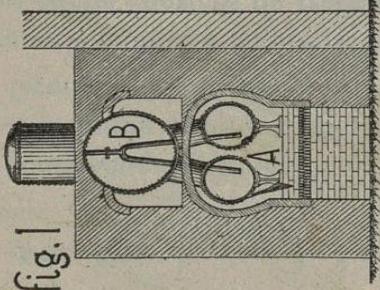
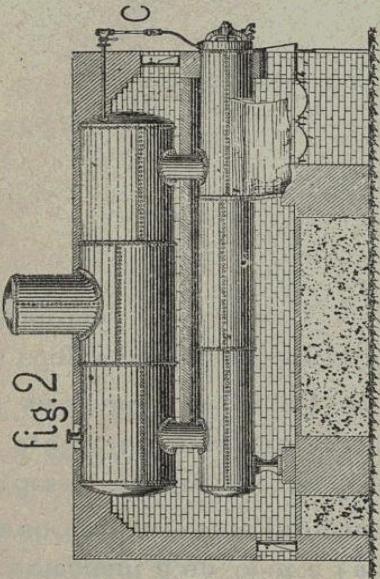
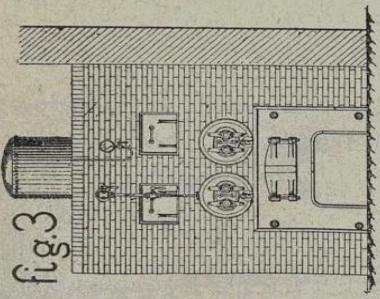
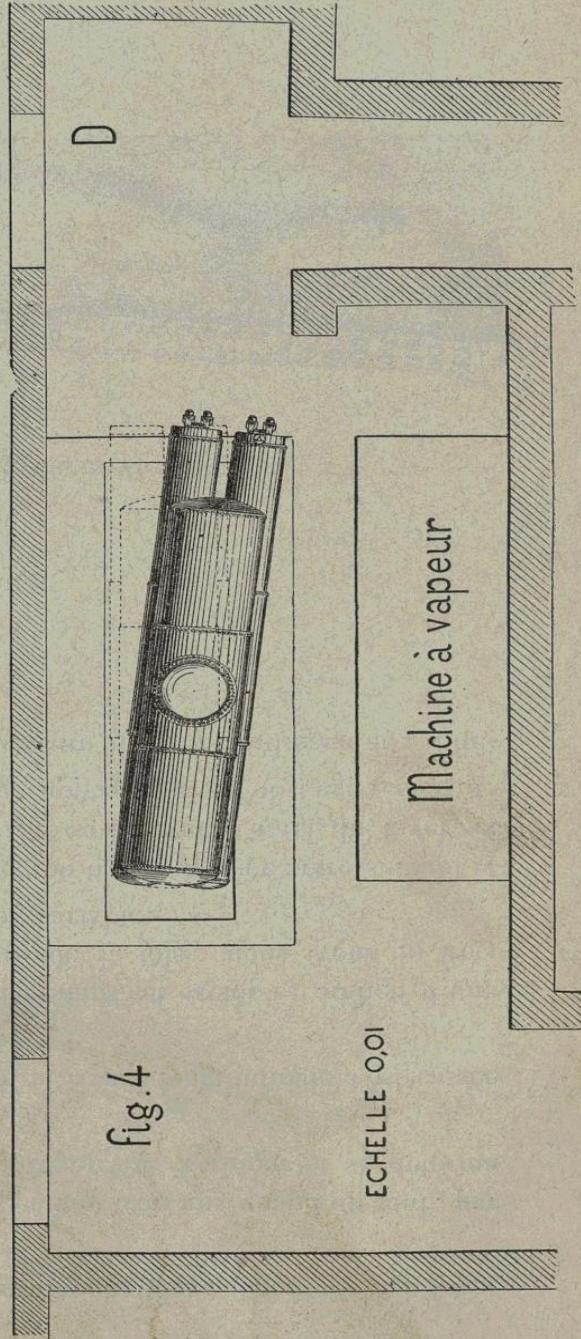
EXPLOSION A VERTAISON PUY DE DOME

Il y avait depuis longtemps des fuites importantes à la chaudière dont le niveau s'abaissait beaucoup pendant la nuit. On avait rallumé les feux depuis trois quarts d'heure sans avoir suffisamment vérifié le niveau de l'eau, lorsque l'explosion se produisit. Du reste, le tube de niveau mal disposé pouvait donner des indications fausses.

Cause de l'explosion.

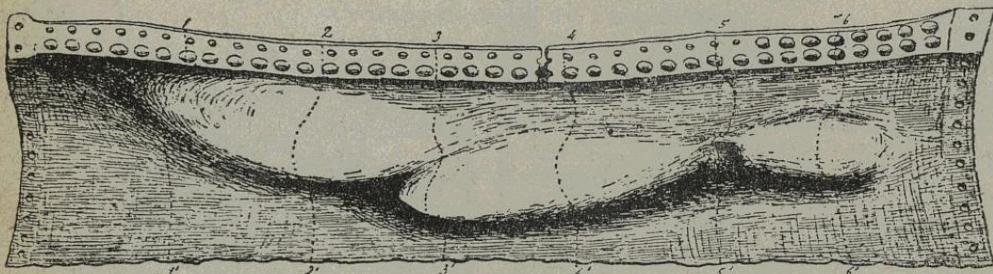
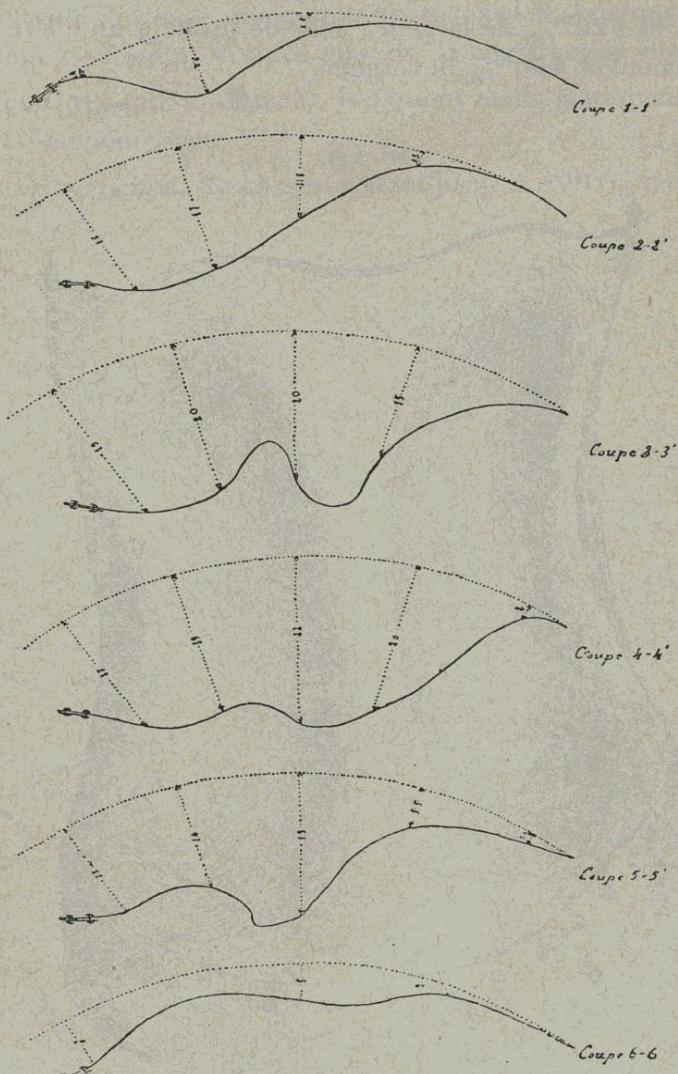
N° 15. Tôle de coup de feu d'une chaudière horizontale à foyer intérieur.

Ce générateur avait fonctionné pendant trois ans quand un jour, par suite de manque d'eau, la tôle du foyer vint à rougir et se déforma d'une façon considérable.

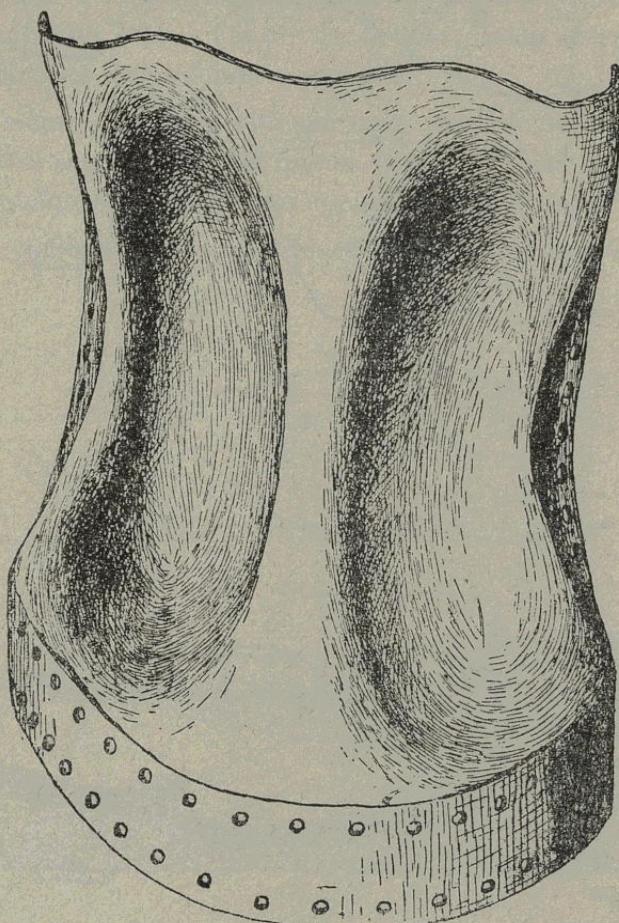
N° 16. Tôle de coup de feu d'un générateur à foyer intérieur.

Par suite d'une négligence du chauffeur, la chaudière manqua d'eau ; les tôles rougirent et s'emboutirent considérablement.

Deux immenses poches se sont formées ; celle de gauche a un mètre de longueur et $520\text{m}/\text{m}$ de largeur ; celle de droite a un mètre de longueur également et $440\text{m}/\text{m}$ de largeur.

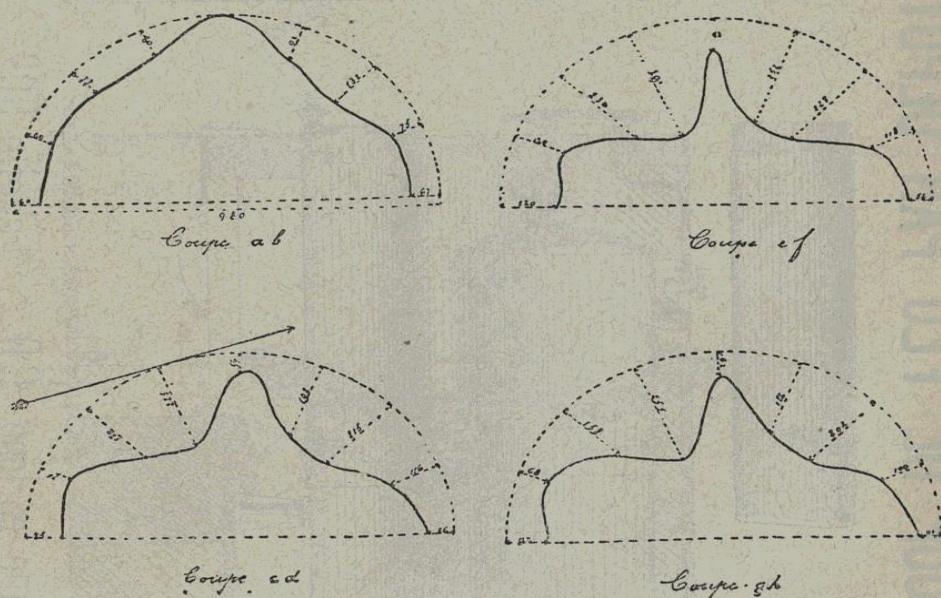
N° 16.

La tôle était de très bonne qualité, puisque, malgré ces déformations énormes, on ne rencontre, sur la surface des tôles, ni criques ni déchirures.

Une seule fente s'est produite le long de la ligne de matage de la rivure circulaire avant; mais cette fente existait, croyons-nous, antérieurement et a été provoquée lors de la construction du générateur.

En certains points, les bosses avaient jusqu'à $290^{\text{m}}/\text{m}$ de profondeur.

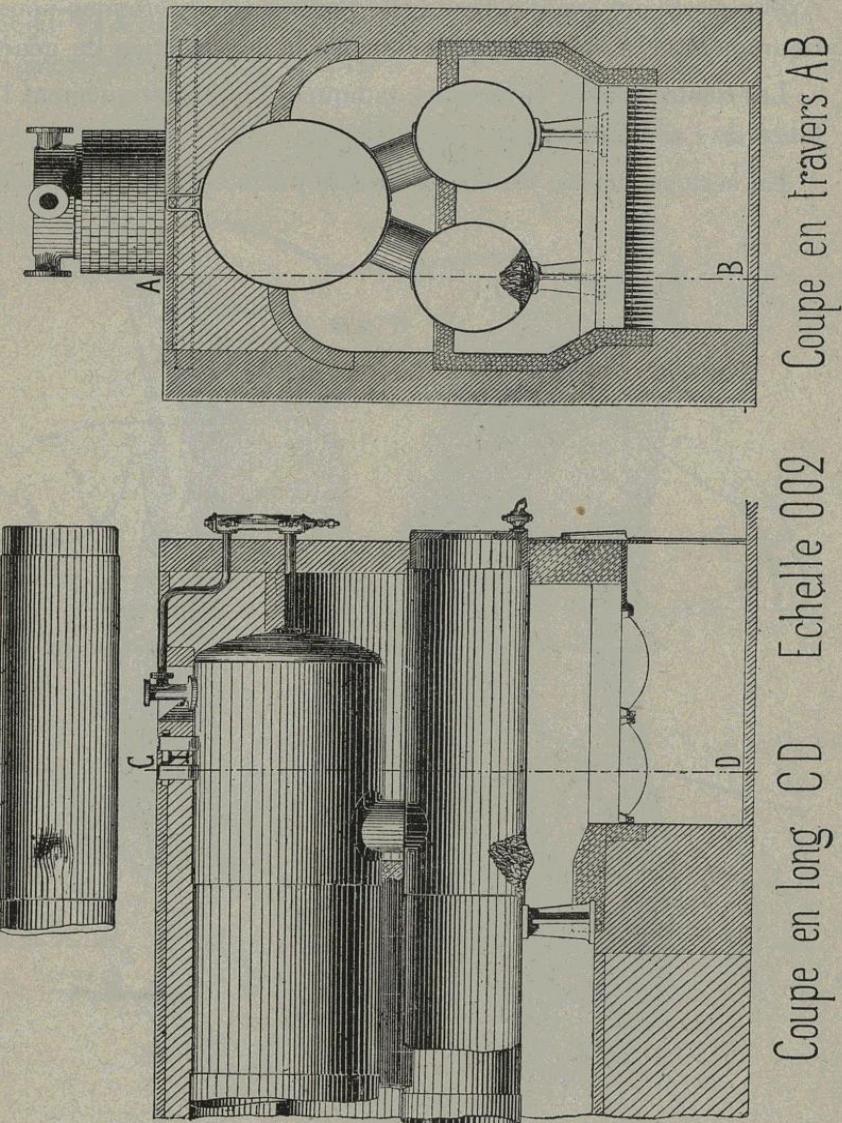
N° 17. Bosse survenue à la tôle de coup de feu d'une chaudière ordinaire à deux bouilleurs inférieurs, par suite d'un amas d'incrustations qui s'est déposé sur la tôle, au-dessus du foyer.

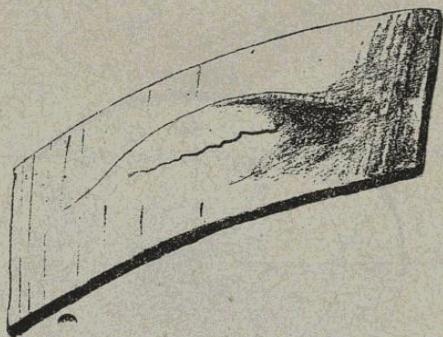
N° 18. Bosse produite à la tôle de coup de feu d'un bouilleur par suite d'un dépôt boueux qui s'est accumulé au-dessus de la grille. Cette bosse, peu profonde, a donné naissance à une fente au bout d'un certain temps de marche, et nécessité la pose d'une pièce. Le métal était d'assez mauvaise qualité.

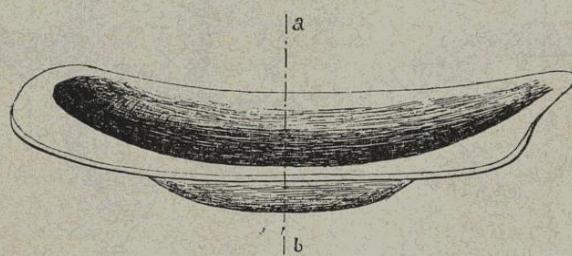
N° 19. Tôle de coup de feu d'un foyer intérieur emboutie par suite d'un manque d'eau.

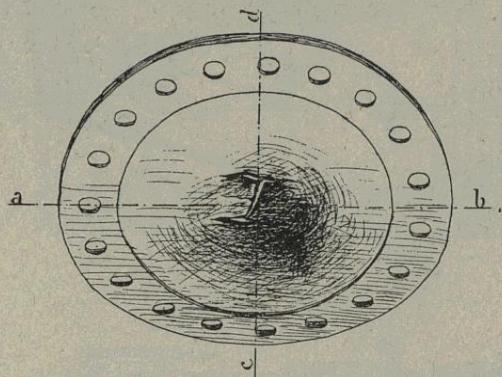
N° 20. Chaudière cylindrique avec deux réchauffeurs inférieurs
Bosse et fente dans une pièce en cuivre, brûlée à cause de la trop
faible distance de la grille à la tôle de la chaudière.

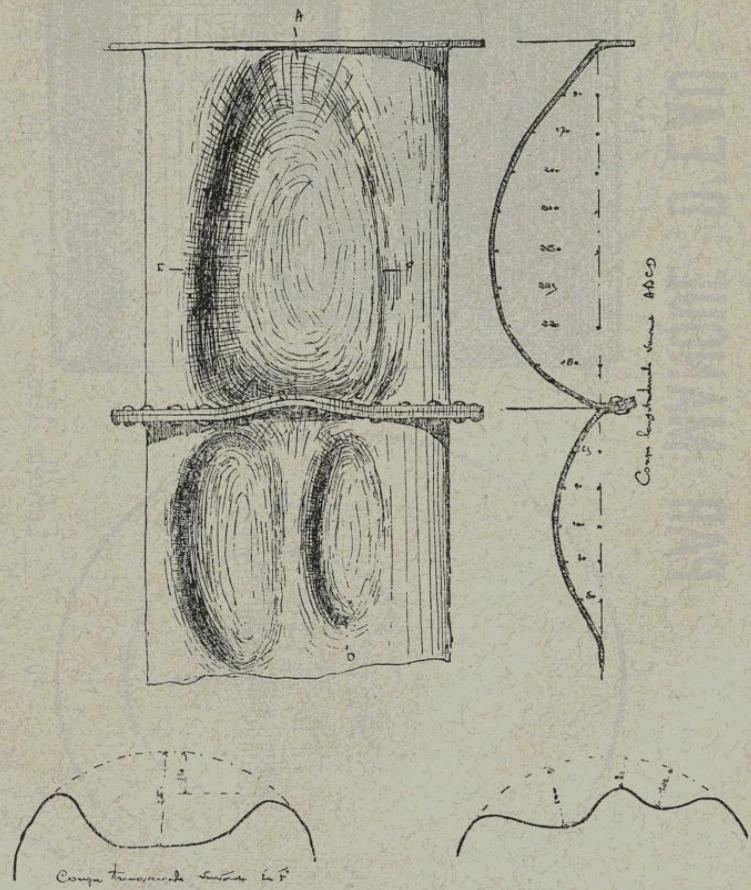
N° 21. Accident arrivé à une chaudière à foyer intérieur.

A la suite d'un manque d'eau complet, les tôles des deux premières viroles se sont embouties énergiquement, surtout la première.

Le métal était de très bonne qualité, puisqu'aucune des bosses n'est criquée.

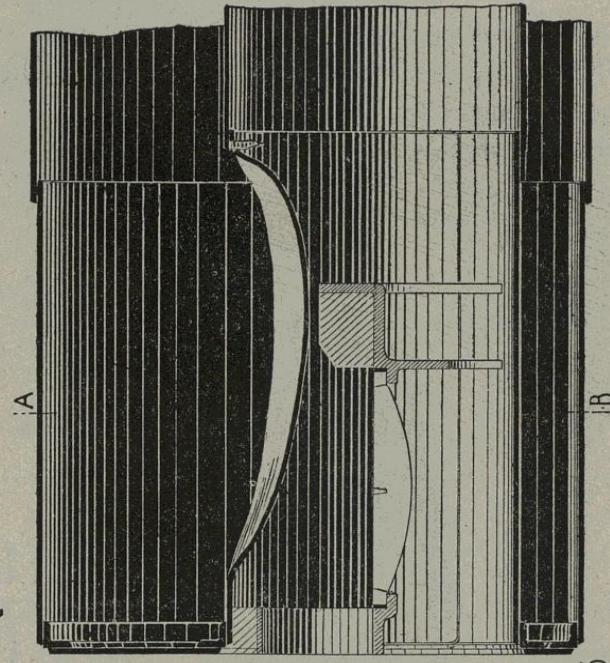
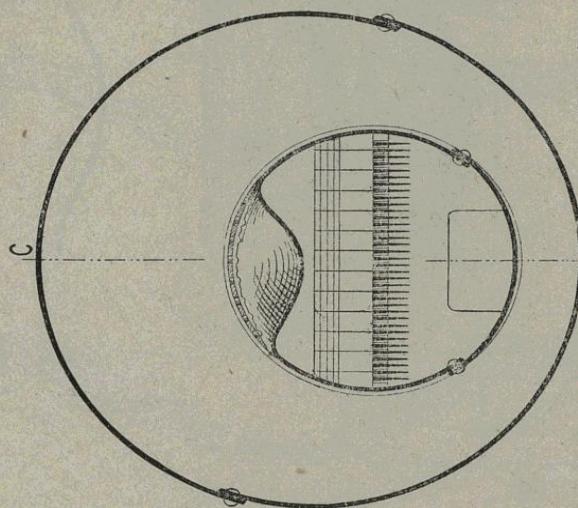
N° 22. Bosse occasionnée par manque d'eau

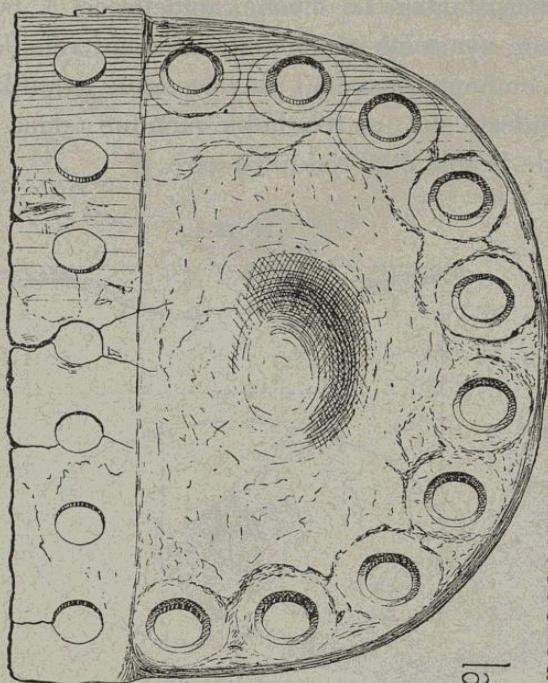
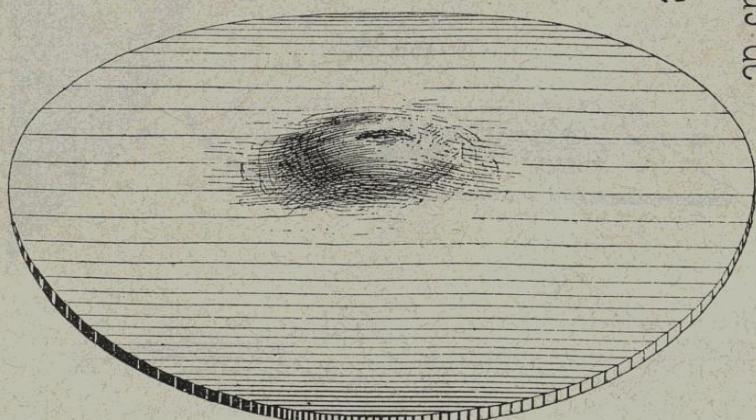
N° 23. Bosse à une tôle de coup de feu.

Bosses au dessus de
la grille

Pièce ayant remplacé une bosse et ayant
subi le même accident

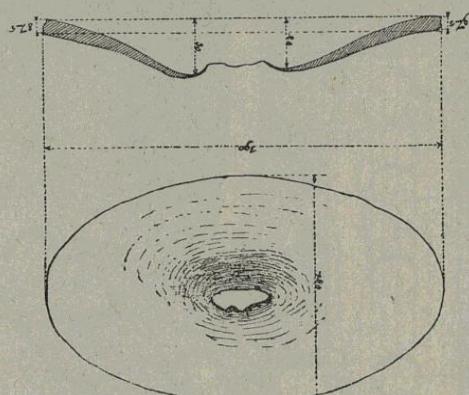
N° 24. Échantillon découpé dans une tôle d'acier, au coup de feu d'un des 2 bouilleurs d'une chaudière semi-tubulaire. Les eaux sont fortement incrustantes. La flèche actuelle de la bosse n'a plus que $30^m/m$ environ, ayant été malencontreusement refoulée pendant qu'on l'enlevait. L'emboutissage était plus accentué avant la réparation, mais il s'était manifesté sur une très faible étendue ; dans le fond de la bosse, l'épaisseur de la tôle était réduite à zéro.

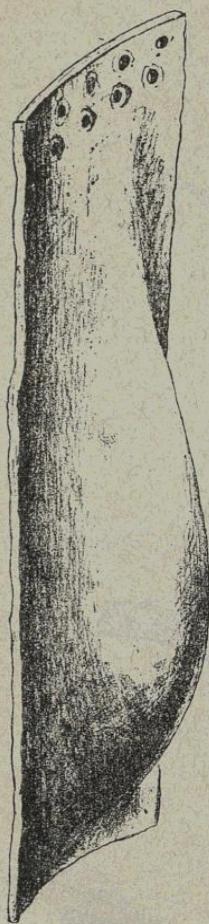
N° 26. Tôle provenant d'un foyer intérieur d'une chaudière Thomas et Laurens. La chaudière ayant manqué d'eau, la tôle a rougi et s'est emboutie comme le montre la figure. La tôle était de très bonne qualité, car, malgré l'importance de la déformation, la bosse ne présentait aucune crique.

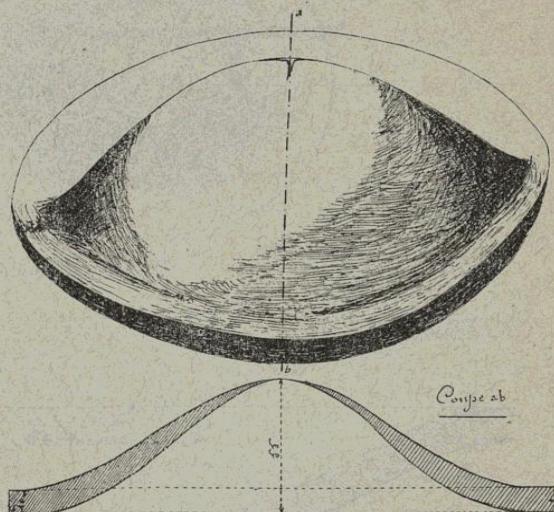
N° 27. Chaudière cylindrique à deux bouilleurs et deux réchauffeurs. Bosse à la tôle de coup de feu du bouilleur de gauche provenant de l'accumulation de dépôts à l'intérieur du bouilleur.

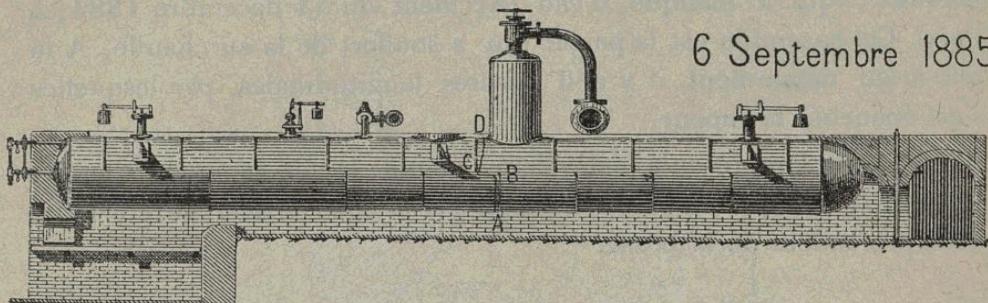
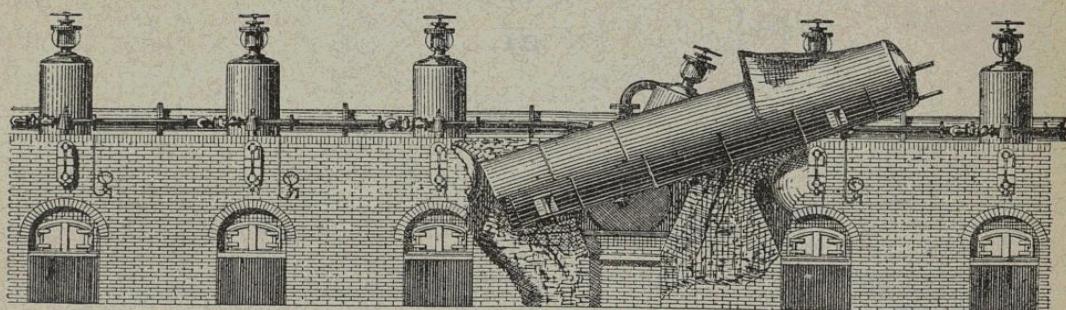
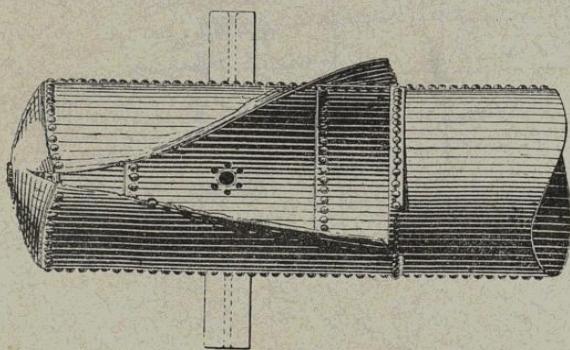
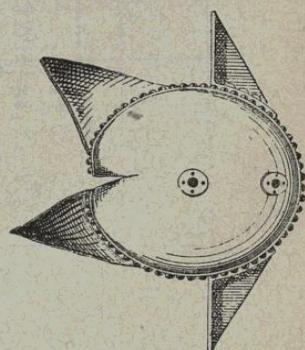
N^o 30.**Explosion d'une chaudière à Combérigol (Loire), sur le carreau
d'une mine.***6 septembre 1885.*

Générateur horizontal, cylindrique simple, timbré à 4 kg en octobre 1883. Longueur : 42^m. Diamètre : 1^m25. Épaisseur de la tôle : 12 millimètres. Ce générateur très-ancien était le 4^e dans une batterie de 6 chaudières semblables. Volume d'eau au niveau normal : 11800 litres.

Manque d'eau ayant probablement pour cause des fuites importantes qui ont permis à la chaudière de se vider pendant la marche.

Fig.1 Coupe longitudinale

Fig.2 Façade de la batterie des 6 chaudières

Fig.3 Vue de la déchirure en dessous

Fig.4 Vue de face

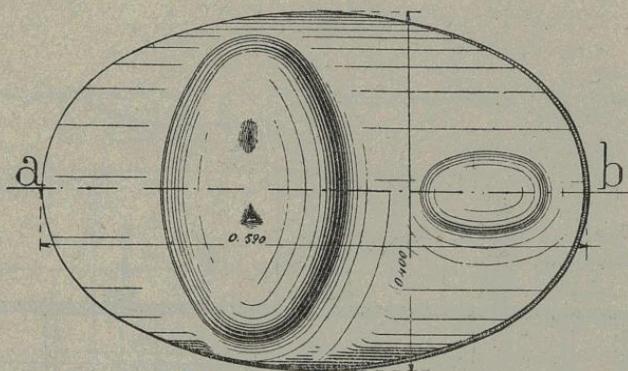
N° 32.

Ampoule vue par dessous.

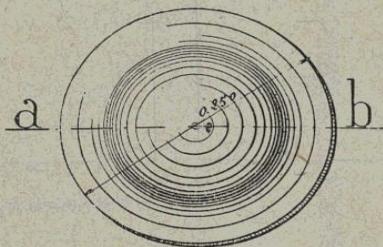
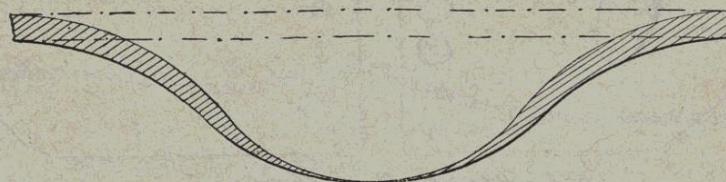
N° 32.

Ampoule vue par dessous.

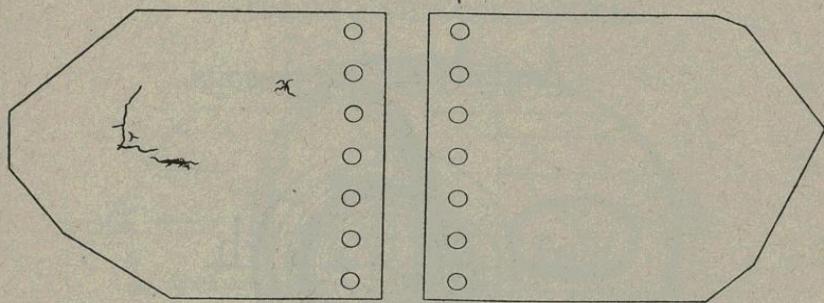
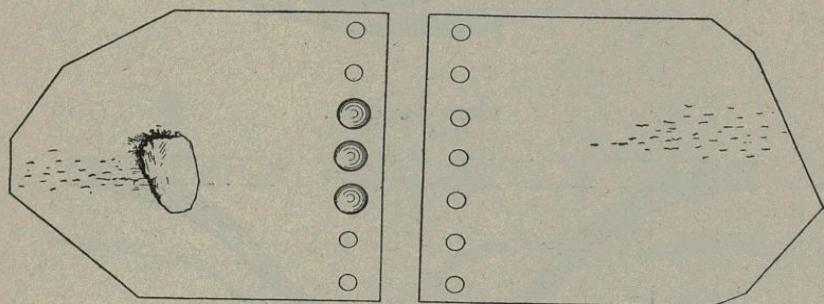
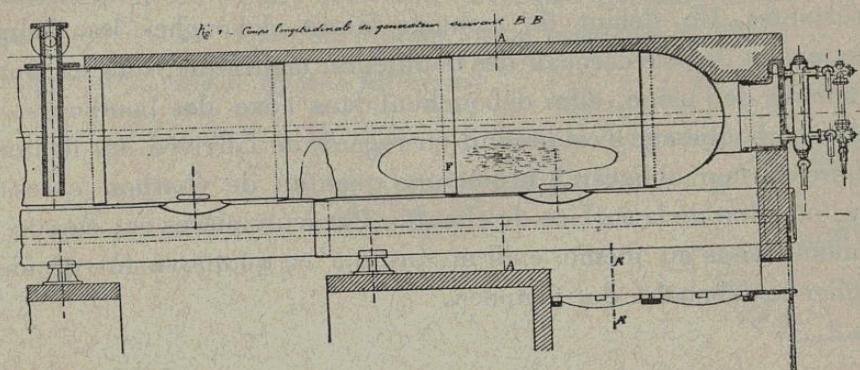
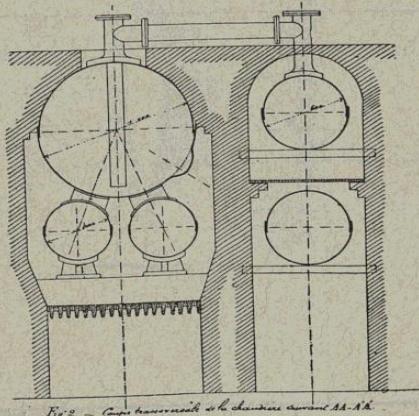
N° 33. Fig. 1 et 2, ensemble. Fig. 3, 4, 5, détails.

Ces deux pièces ont été découpées de part et d'autre d'une rivure circulaire, la 2^e d'un corps cylindrique d'une chaudière à 2 bouilleurs et 2 réchauffeurs; ces tôles ont rougi, par suite d'un abaissement excessif du niveau de l'eau, dû au dérangement de tous les indicateurs du niveau de l'eau. A l'une des tôles, une paille s'est soulevée; toutes deux présentent des criques caractéristiques indiquant la température extrêmement élevée subie par les tôles. La rivure circulaire est dilatée et une bosse étendue et assez profonde s'était manifestée en avant de cette rivure, sur le côté le plus chauffé du corps cylindrique.

Fig. 3. - Défaut F. - Vue de l'intérieur.

Fig. 4. - Défaut F. - Vu de l'extérieur.

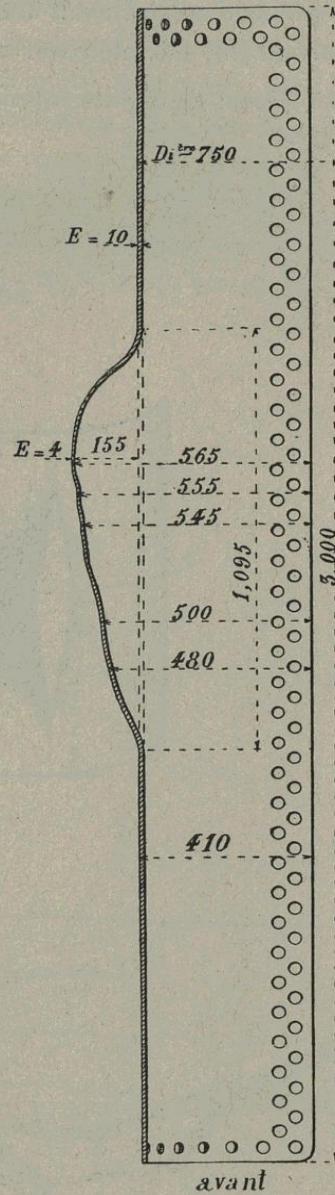
Coup de feu à une tôle d'acier

N° 36. Tôle de coup de feu en acier ayant subi un emboutissage des plus remarquables par suite d'un dépôt d'incrustation au-dessus de la grille.

Une poche énorme s'est formée ayant comme flèche maxima 155 mm sans qu'aucune crique ne se produisit. L'épaisseur primitive de 10 mm s'est réduite à 4 mm par suite de l'emboutissage.

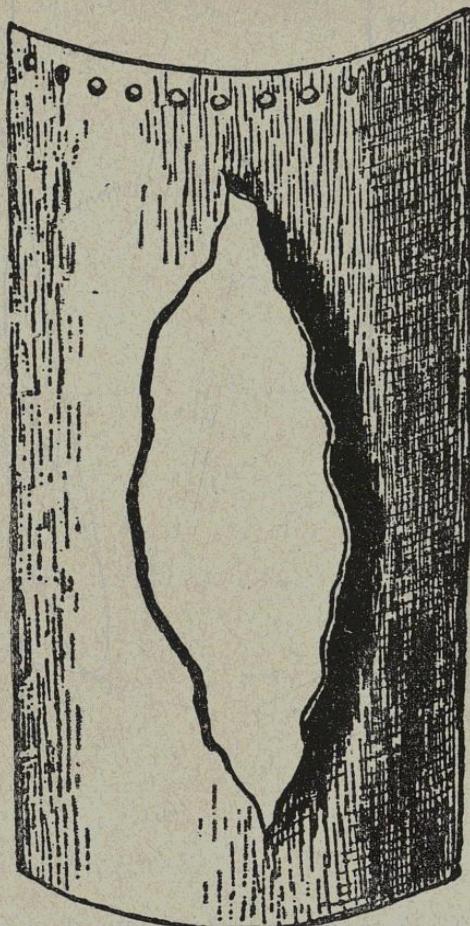
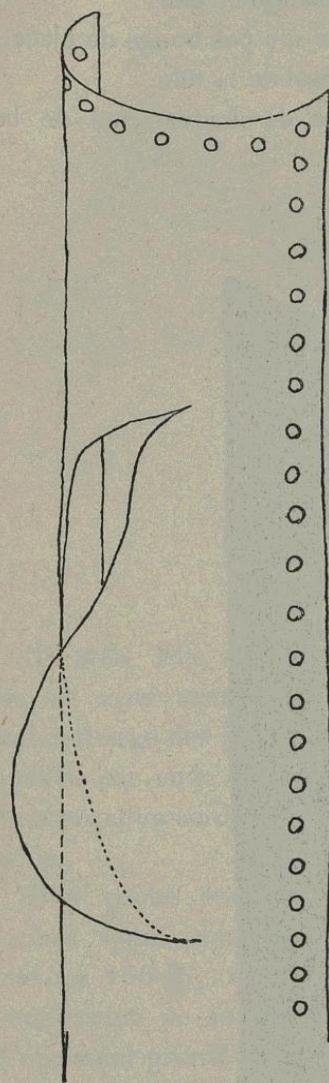
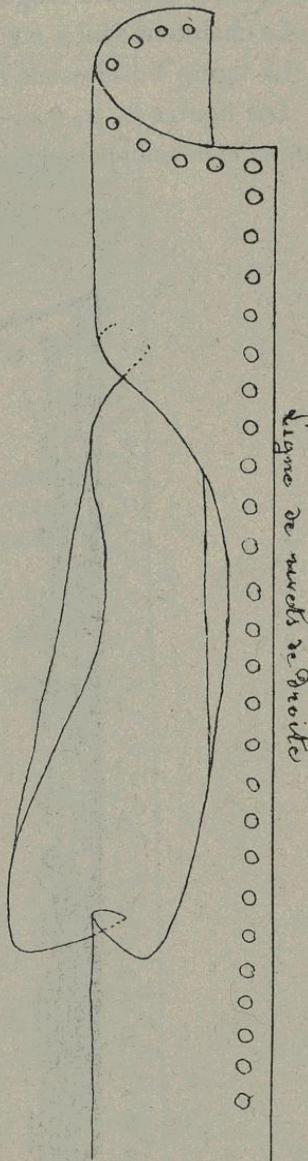
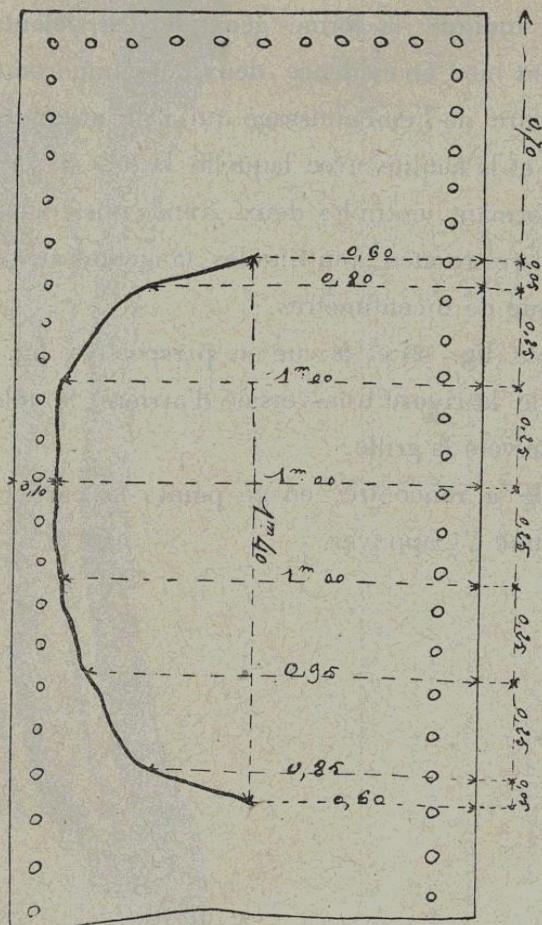
* N° 37.

(Fig. 2 et 3). Vues latérales de la tôle de coup de feu.

(Fig. 4). Développement de la tôle de coup de feu.

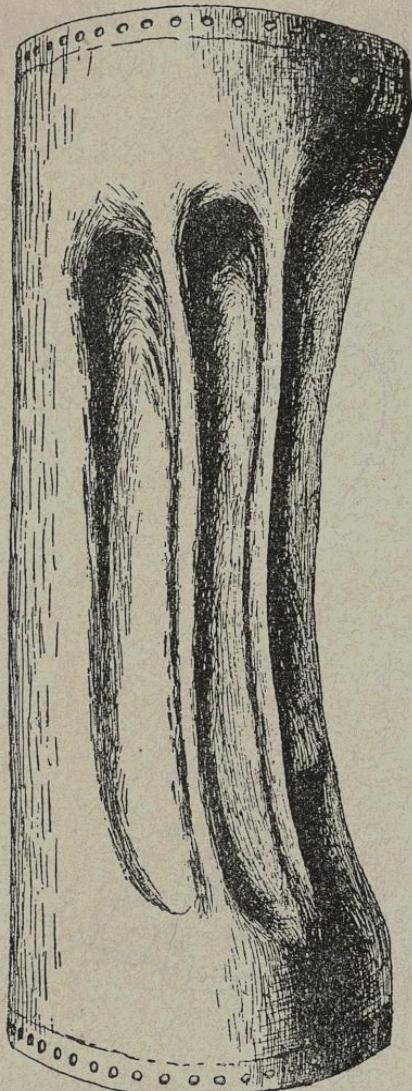
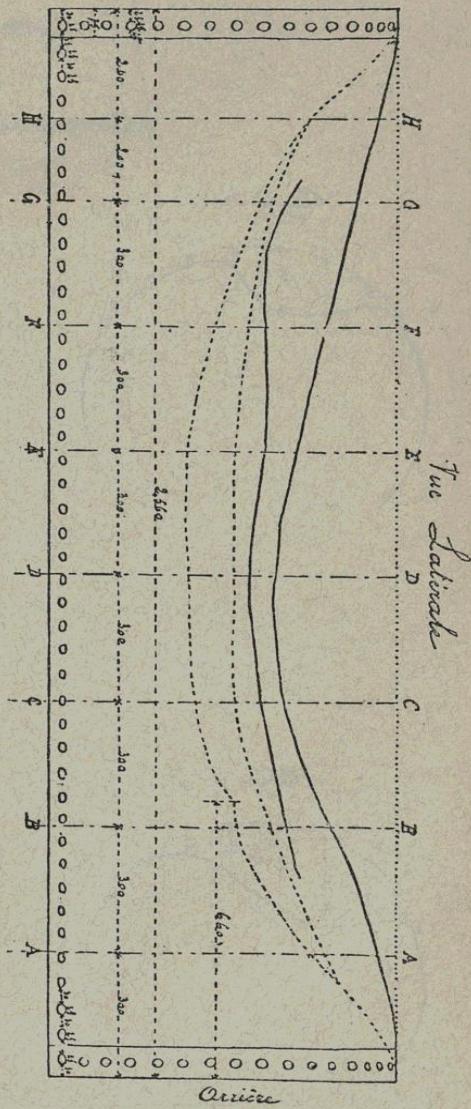
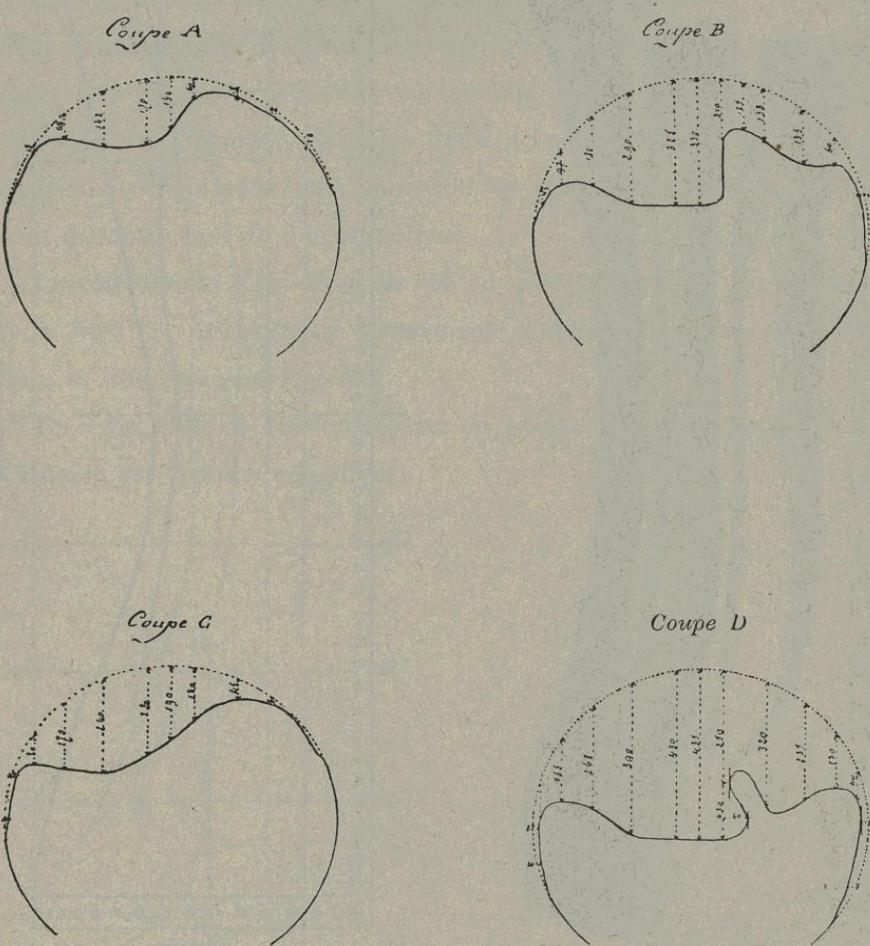
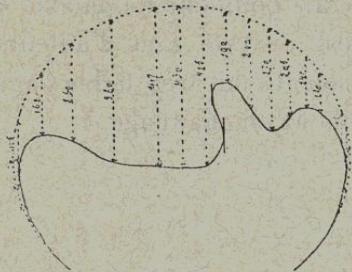
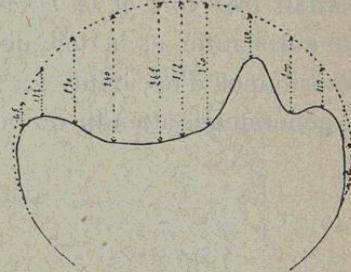
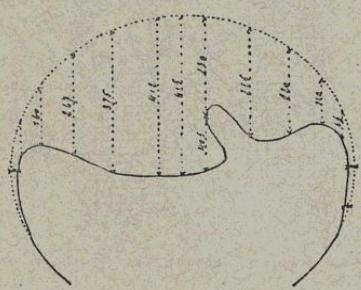
N° 38. Tôle de coup de feu d'un bouilleur intérieur horizontal d'une chaudière Chevalier et Grenier de Lyon.

La figure 1 indique la forme générale des défauts. Les coupes (page 48) mettent bien en évidence deux faits importants : la profondeur extraordinaire de l'emboutissage qui a pu atteindre, sans déchirure, 415 mm , et la facilité avec laquelle la tôle a pu se replier sur elle-même en formant, entre les deux grands plis, une séparation de dimensions bien restreintes, puisque les tangentes aux deux bords ne sont distantes que de 6 centimètres.

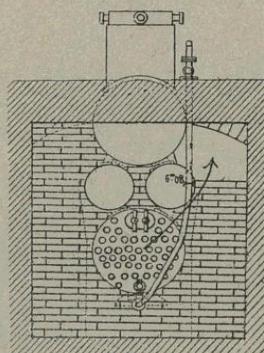
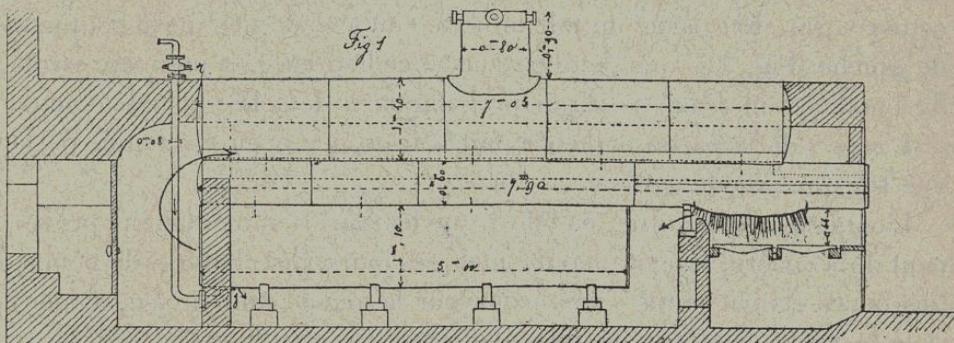
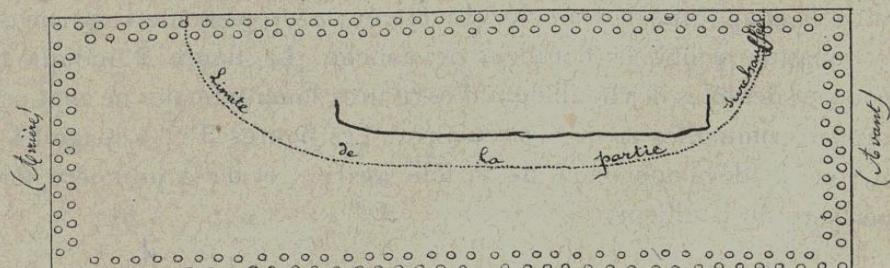
Nº 39.

N° 39. Coup de feu occasionné par manque d'eau dans une chaudière ordinaire à deux bouilleurs et corps tubulaire inférieur.

La figure 3 représente la coupe longitudinale du générateur. On y voit le tuyau d'alimentation. La figure 4 indique le développement de la tôle rompue, et la limite de la partie surchauffée.

Développement de la tôle de coup de feu qui s'est rompu.
(Vue intérieure)
