EXPOSITION UNIVERSELLE DE 1889

ASSOCIATIONS FRANÇAISES DES PROPRIÉTAIRES D'APPAREILS A VAPEUR

EXPOSITION COLLECTIVE

DE
Défauts de tôles — Corrosions — Incrustations.

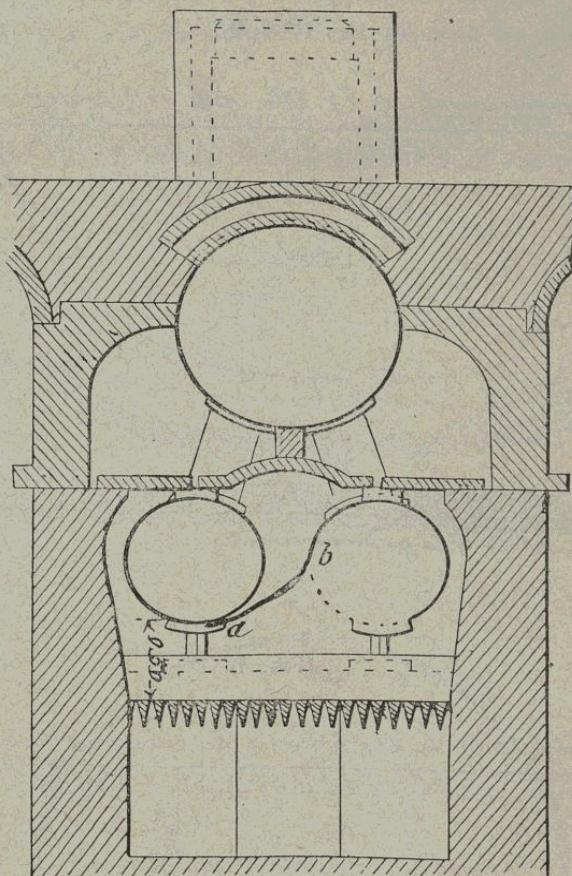
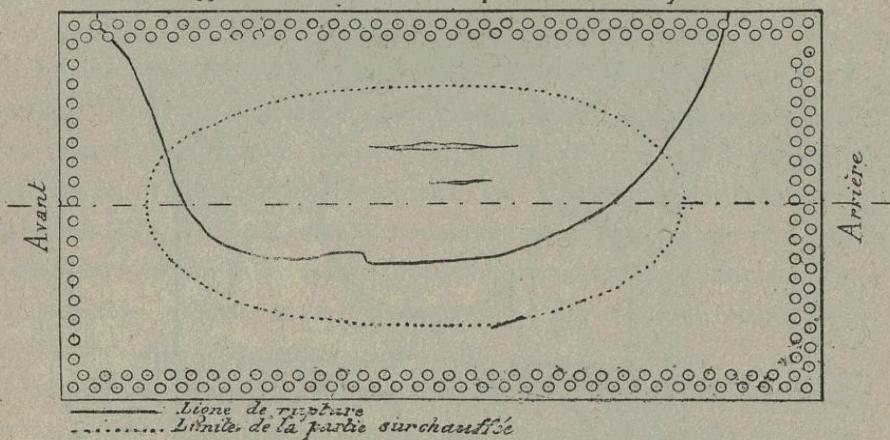
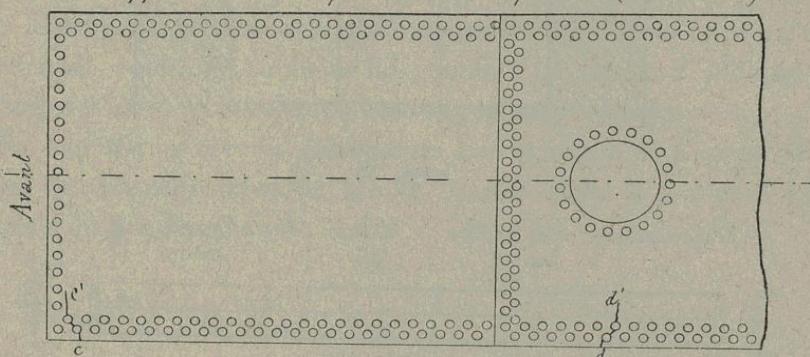
N° 40. Coup de feu survenu à une chaudière ordinaire à deux bouilleurs inférieurs.

Développement de la tôle qui s'est rompue

Développement des deux premières lôles superieures (Vie intérieure)

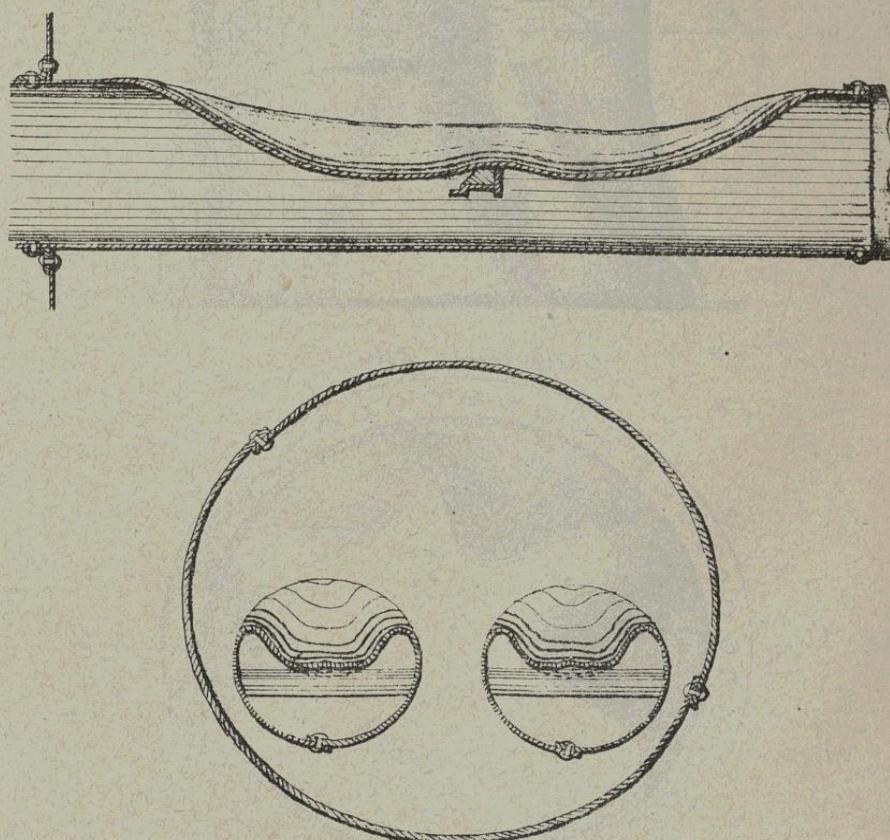
N° 41. Chaudière horizontale à deux foyers intérieurs.

Cette chaudière a manqué d'eau ; les deux tôles de coup de feu ont été fortement surchauffées et se sont embouties, d'une façon remarquable, sur toute leur longueur. Toutes deux offraient le même aspect après emboutissage ; la surchauffe avait produit les mêmes résultats exactement.

L'autel a empêché les tôles de descendre davantage. Le métal était d'excellente qualité, les deux tôles ne présentaient aucune crique.

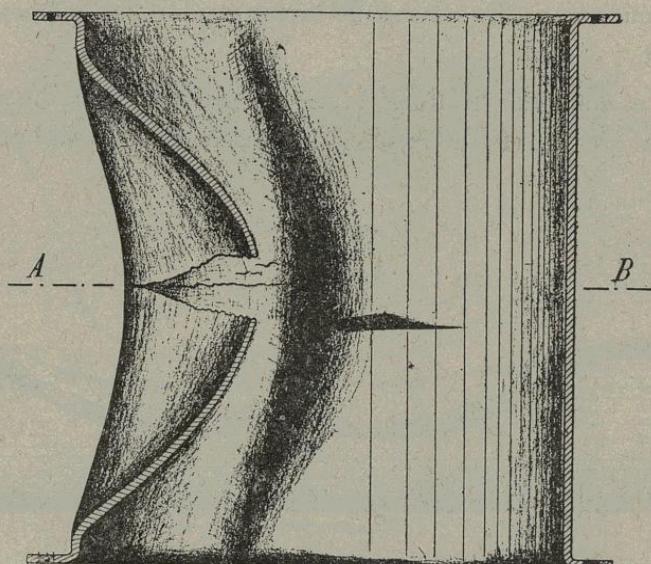
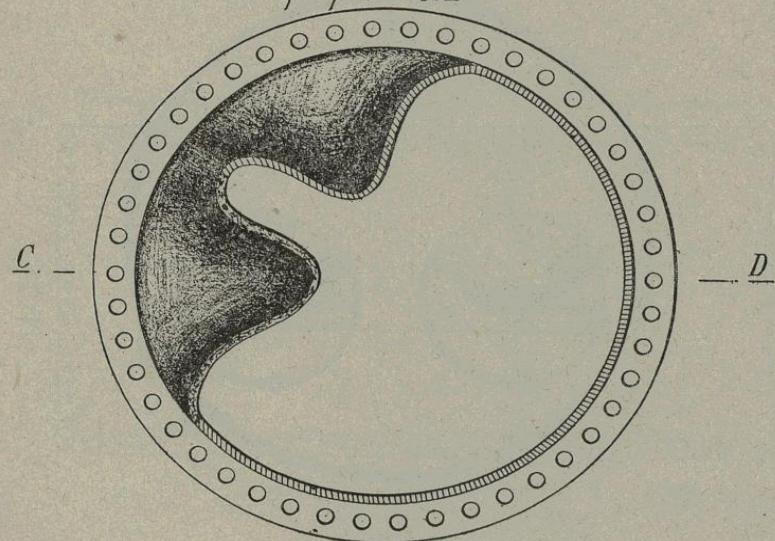
N° 42. Coupe horizontale et verticale d'une tôle de coup de feu de foyer intérieur après un manque d'eau.

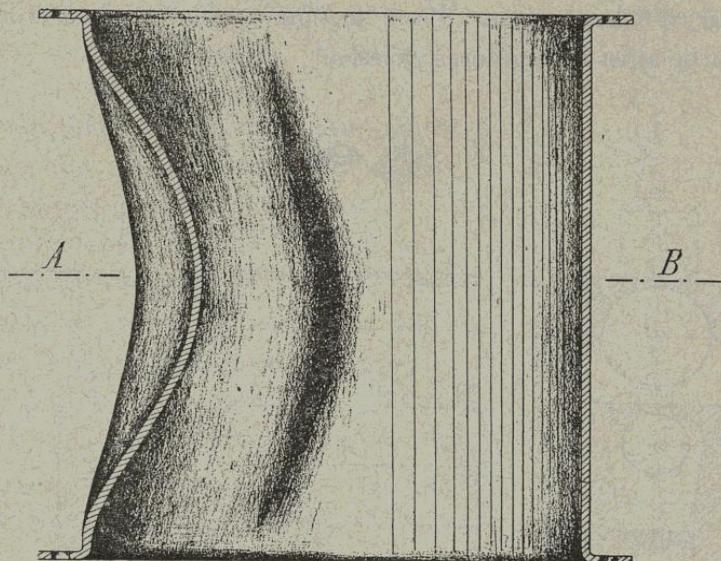
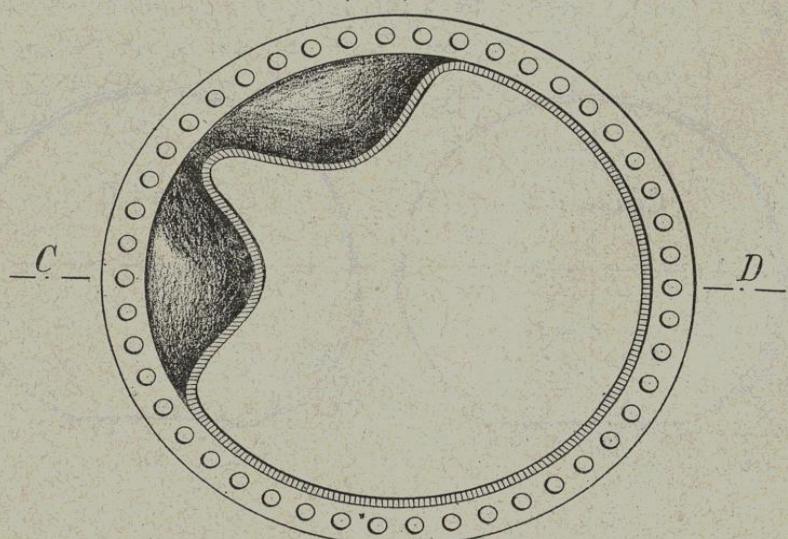
N° 43. Coupe horizontale et verticale d'une tôle de coup de feu de foyer intérieur ayant supporté un manque d'eau

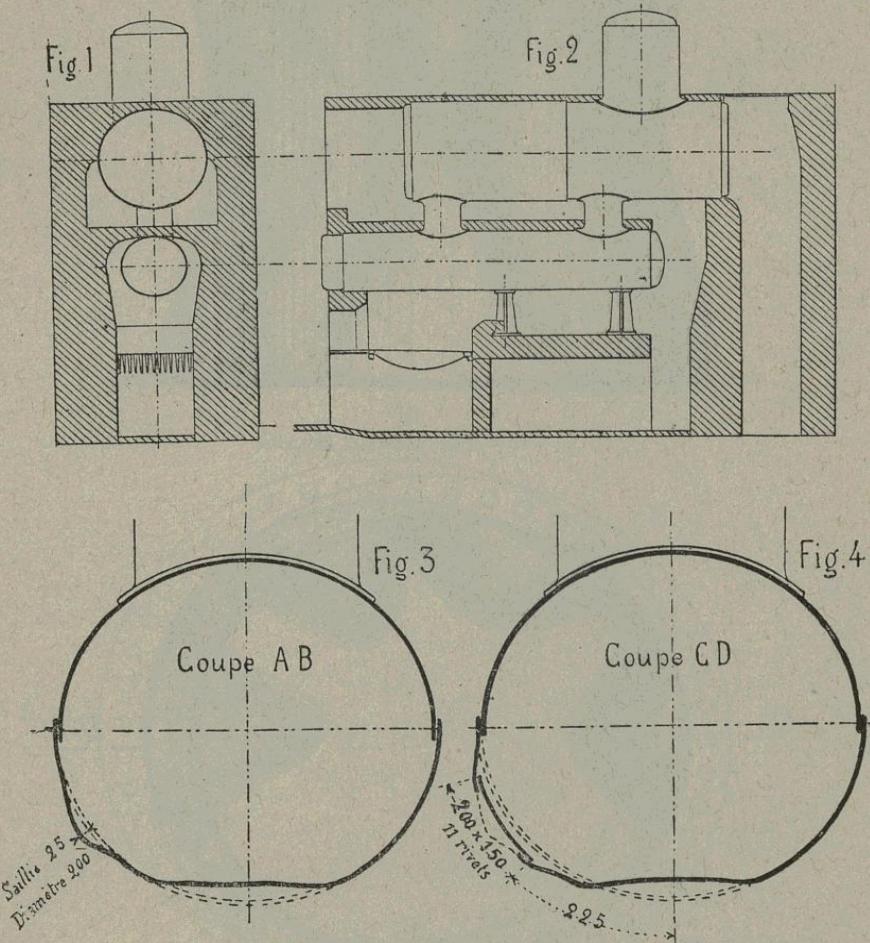
N° 44. Déformation d'un bouilleur causée par la présence de dépôts gras.

La chaudière est semi-tubulaire à un bouilleur inférieur. Elle est alimentée par de l'eau de rivière laquelle est réchauffée au contact de la vapeur d'échappement d'une machine sans condensation, dont elle absorbe ainsi les matières grasses.

Un jour on constata l'existence d'une bosse fendue produite par l'aplatissement du bouilleur sur le support. Le bouilleur était cintré. On retira sur la tôle de coup de feu, des dépôts gras de 20 mm environ d'épaisseur. On mit une pièce.

Quinze jours plus tard, une autre bosse fendue se manifesta, due également à la présence de dépôts gras.

Nouvelle réparation suivie d'une nouvelle fuite à la pièce. On remplace cette pièce par une autre; et le même phénomène se reproduit. On trouve chaque fois des dépôts gras.

On remplaça le bouilleur, on changea la manière d'alimenter en envoyant l'eau directement au générateur sans passer dans la bache de condensation et les fuites cessèrent.

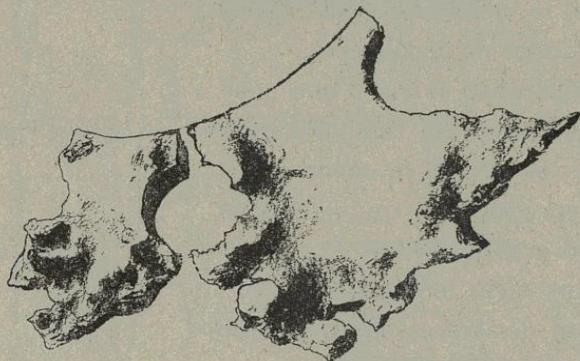
N° 45. Fragment d'une tôle de coup de feu à laquelle avait été placée une pièce en cuivre.

Par suite d'un manque d'eau, la pièce en cuivre s'est brûlée complètement et la température a été assez élevée pour amener une fusion partielle du métal. Sur tout le pourtour de la pièce, la tôle s'est fendue à partir des trous de rivets et s'est brûlée partiellement.

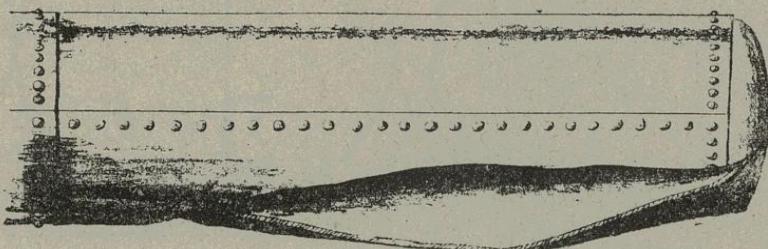
N° 46. Tôle de coup de feu d'une chaudière à flammes renversées qui s'est ouverte par suite d'un manque d'eau.

La tôle du corps cylindrique située au-dessus du foyer a été surchauffée et a cédé. La fente se prolonge sur toute la longueur de la tôle et a même entamé la culasse avant de la chaudière.

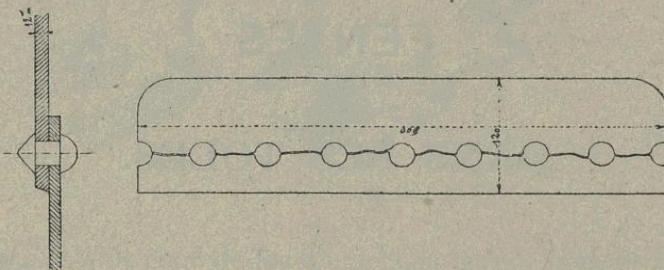
N° 47. Échantillon de cassure circulaire de rivet à rivet à une tôle intérieure d'un corps cylindrique d'une chaudière ordinaire à 2 bouilleurs, à la jonction de la 3^e et de la 4^e virole, en dessous ; la flamme chauffe à la fois les 2 bouilleurs et le dessous du corps cylindrique entre ceux-ci : chaudière poussée, mais neuve, et en service depuis moins d'un an.

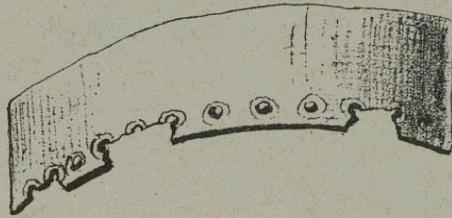
N° 49. Cassure entre rivets occasionnée par une mauvaise construction. La rivure, primitivement mal faite a perdu; pour la rendre étanche, on a maté les rivets et le chanfrein; mais la fuite persistant, on a recommencé le matage sans aucune amélioration, et on reconnut qu'on se trouvait en présence de cassures entre plusieurs rivets. Cette pièce montre un morceau de la rivure.

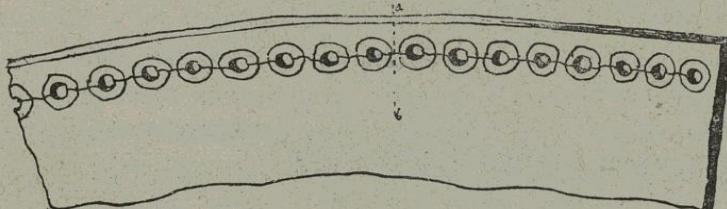
N° 50. Accident survenu à la première rivure circulaire d'un bouilleur inférieur d'une chaudière ordinaire à deux bouilleurs.

Par suite d'une consommation de charbon beaucoup trop élevée par rapport aux dimensions de la chaudière, des défauts, qui sont la conséquence forcée de ces allures exagérées, se produisirent. Des cassures aux rivures des bouilleurs se présentèrent, et la première rivure circulaire notamment fut cassée entre les rivets sur une longueur de 78 centimètres à la partie inférieure.

Cette pièce provient d'un de ces bouilleurs ; elle a été détachée de la tôle intérieure, à la partie inférieure. La coupe *ab*, faite entre deux rivets, montre que la fente prenait toute l'épaisseur de la tôle.

Le seul remède que nous conseillâmes et qui réussit fut de diminuer la consommation de charbon en installant de nouveaux générateurs.

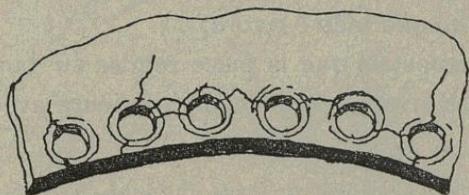
N^o 52.

N^os 52, 53, 54, 55. Exemples de cassures dans la ligne des rivets et des rivets à la ligne de matage.

Échantillons prélevés dans un générateur acheté d'occasion et installé à côté d'anciens générateurs marchant depuis longtemps. Au bout d'un certain temps de marche, on s'aperçut que les rivures des bouilleurs présentaient des défauts plus ou moins nombreux. On en répara quelques-unes, mais les autres présentèrent bientôt les mêmes défauts. A l'examen, on reconnut que les tôles étaient en fer de qualité inférieure ; le métal était aigre et cassant. On dut, en fin de compte, remplacer les deux bouilleurs.

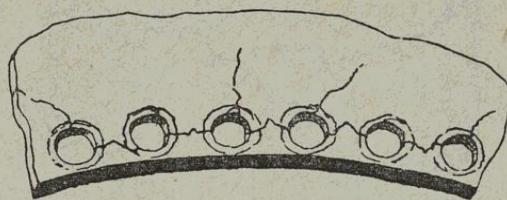
N° 55.

Les quatre échantillons que nous avons réunis présentent un ensemble intéressant de défauts dans les rivures : cassures entre rivets ; cassures des rivets au matage se prolongeant en pleine tôle ; bord de la rivure cassé. En certains points, la rivure ne tenait même plus du tout.

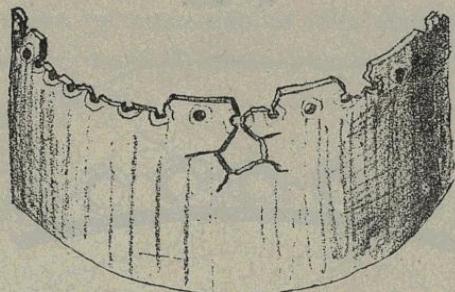
N° 57. Rivure cassée par suite d'un mauvais matage. La rivure avait été primitivement serrée d'une façon insuffisante, elle a fui, et pour arrêter la fuite, on a maté la rivure à plusieurs reprises ; ce travail a été fait avec si peu de soins qu'on a fini par soulever le bord de la tôle et occasionner des cassures entre rivets sur une étendue importante et des cassures de rivet à mature.

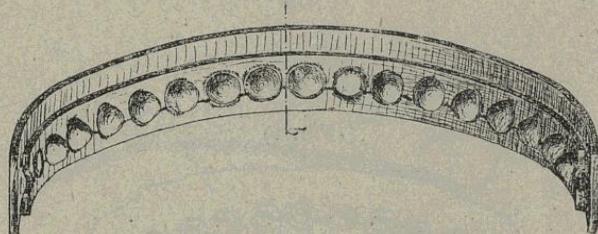
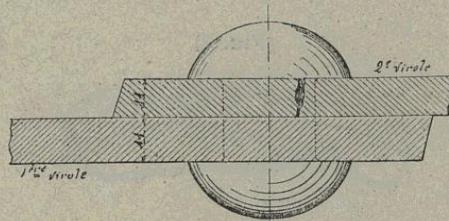
N° 58. Chaudière semi-tubulaire à deux bouilleurs. Fente entre rivets à la rivure avant de la seconde virole du bouilleur de gauche, par suite de la mauvaise qualité de la tôle.

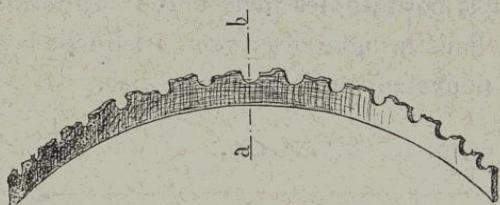
° 59.

N° 59. Chaudière cylindrique à deux bouilleurs.

Fente entre rivets à la partie inférieure de la quatrième rivure circulaire du bouilleur de droite, provenant de l'insuffisance des supports.

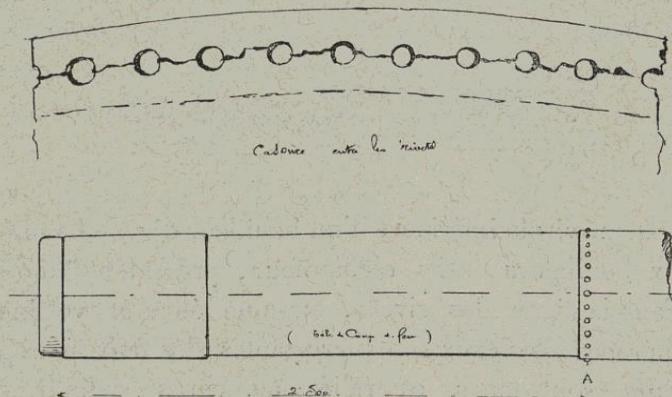
N° 60.

**N° 60.** Echantillon de cassure entre les rivets.

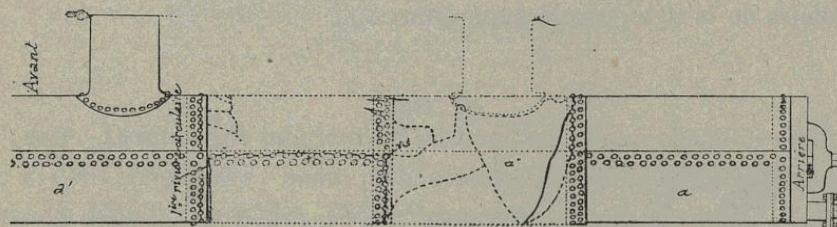
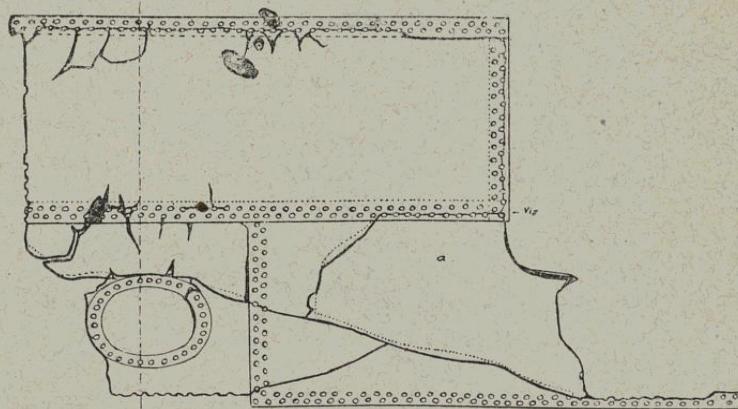
N° 64.

L'avant-dernière virole du bouilleur s'était ouverte suivant la rivure

circulaire à laquelle on avait antérieurement signalé des cassures et avait ainsi provoqué l'explosion de la chaudière.

La figure 1 montre l'ensemble du bouilleur avarié ; comme on le voit, la tôle déchirée est l'avant-dernière et se trouve sous une communication. Les lignes pointillées indiquent les lignes de rupture.

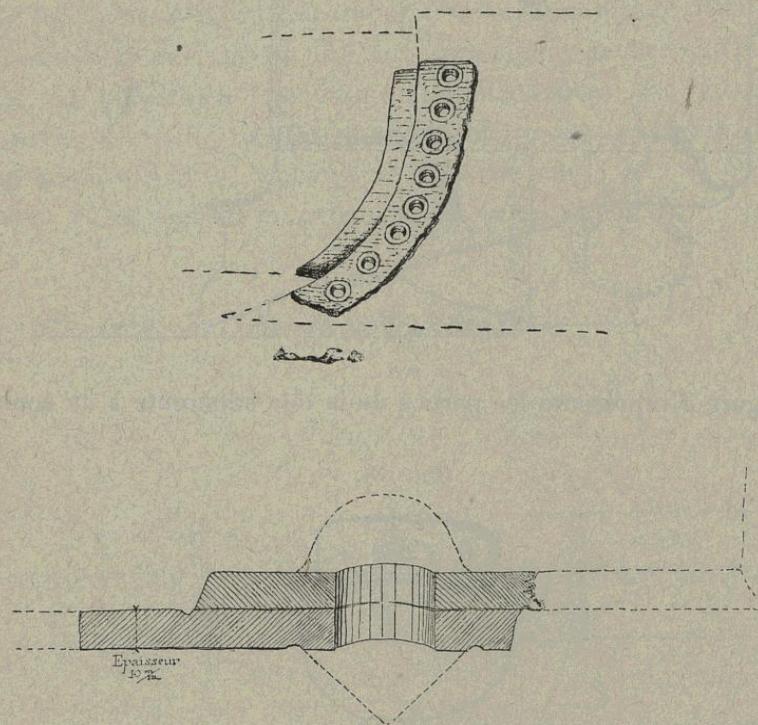
N° 65. Fragments des deux tôles d'une rivure circulaire d'un bouilleur d'une chaudière cylindrique à deux bouilleurs. Cette rivure reliait la tôle à feu à la deuxième tôle, et celle-ci s'est cassée circulairement, en dehors de la rivure, le long du chanfrein. Cassures du rivet au matage à la tôle extérieure.

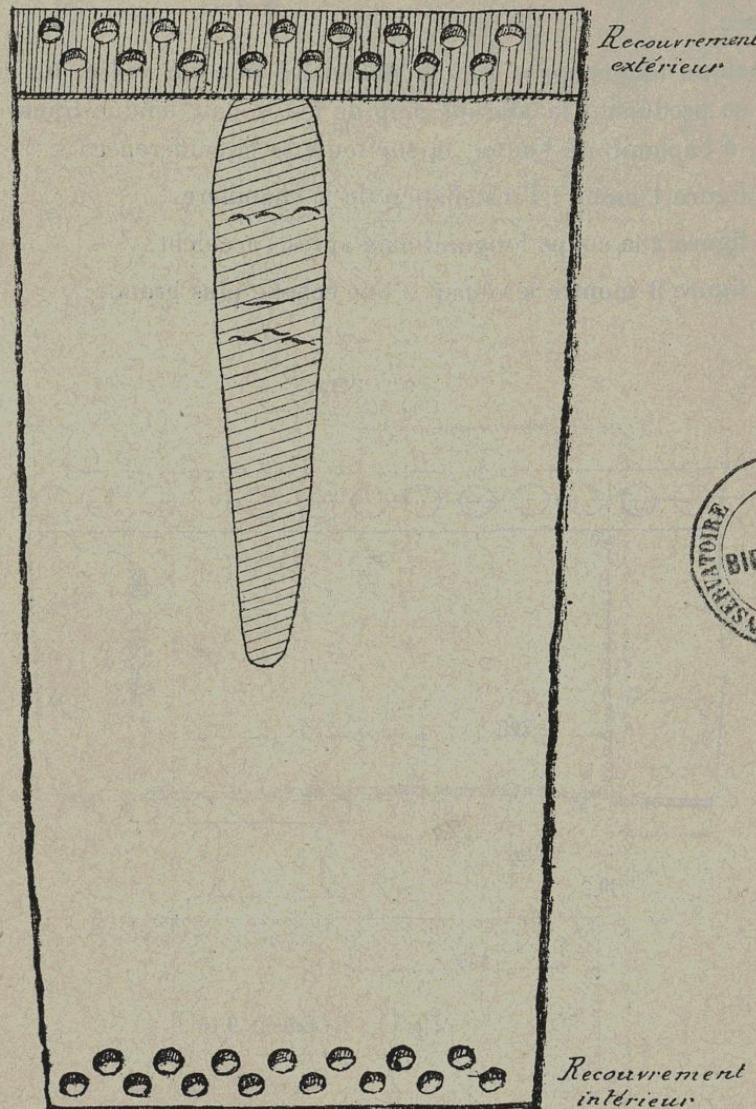
N° 72. Fentes en pleine tôle dans un ciel de vapeur de bouilleurs inférieurs. — Même générateur que le N° 71.

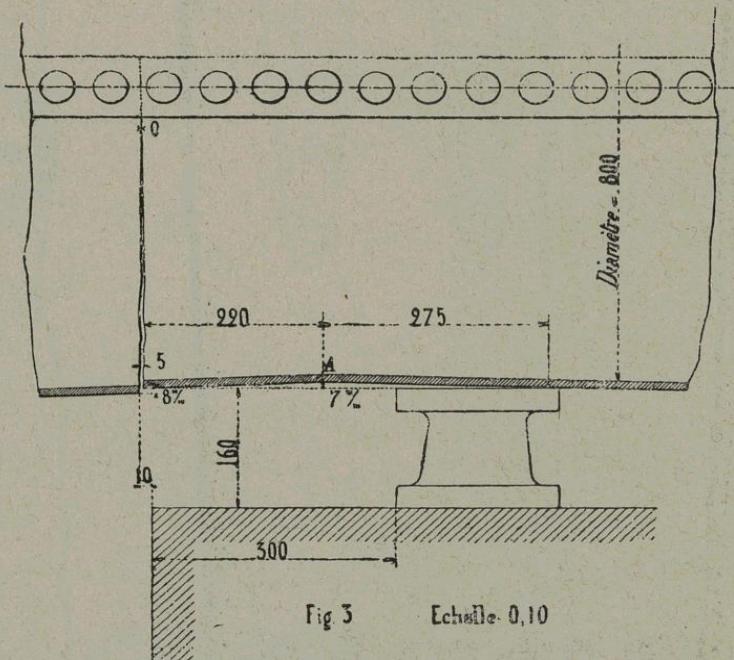
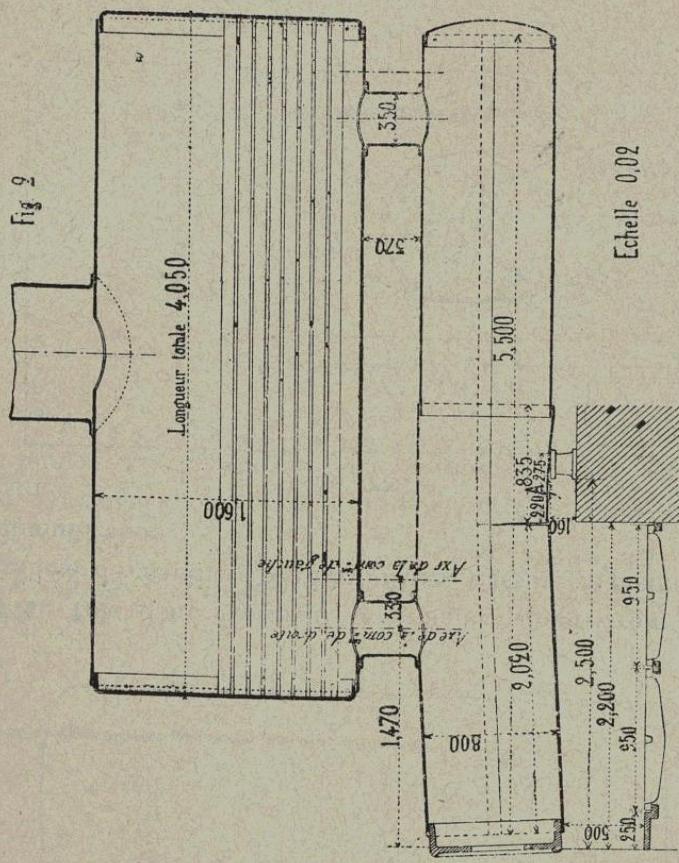
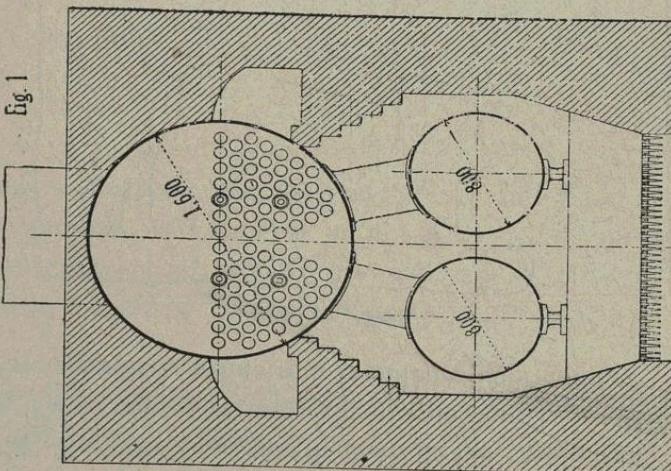
N° 73. Cassure transversale d'une tôle de coup de feu.

Cette tôle vient d'une chaudière semi-tubulaire à deux bouilleurs dans laquelle on brûlait une quantité de charbon beaucoup trop grande pour sa surface de chauffe. Les tôles se trouvaient fatiguées, et un jour que l'on arrêta la chaudière pour la nettoyer, on ouvrit les robinets de vidange avant que la température de la maçonnerie ait été suffisamment abaissée.

La figure 3 montre le défaut à une échelle plus grande.

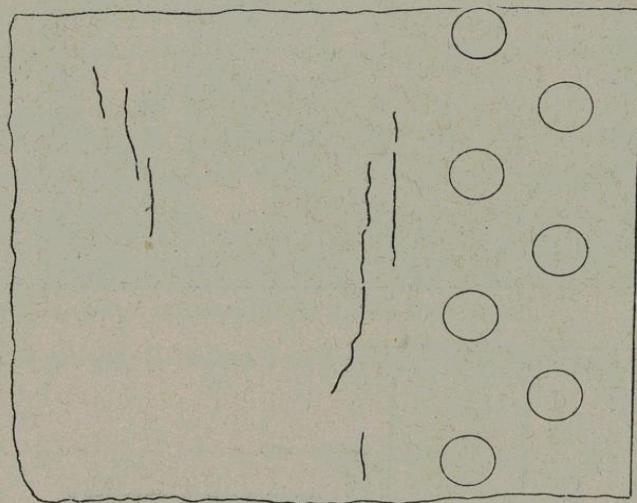
N° 74. Morceau d'une tôle de coup de feu cassée transversalement par suite d'une consommation exagérée de houille. — Cette tôle provient d'une chaudière ordinaire à bouilleurs inférieurs.

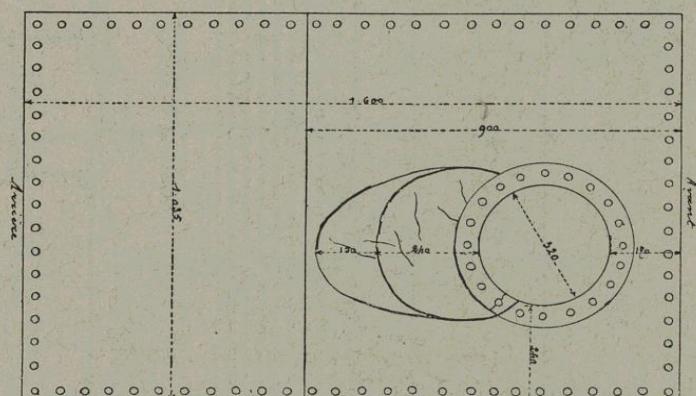
N° 75. Tôle d'acier formant la première demi-virole supérieure d'un bouilleur de chaudière semi-tubulaire. Cassure en pleine tôle, près de la communication.

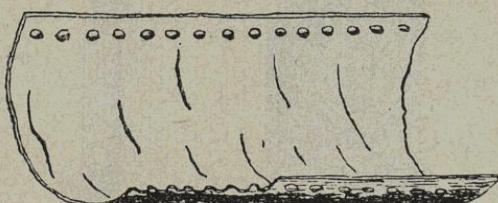
N° 77. Tôle de coup de feu d'un générateur placé dans les mêmes conditions que le précédent.

C'est à la suite de l'installation d'un tirage forcé comme le précédent que des cassures identiques se manifestèrent en assez grand nombre.

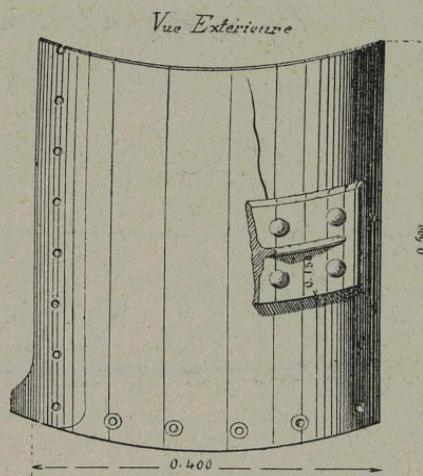
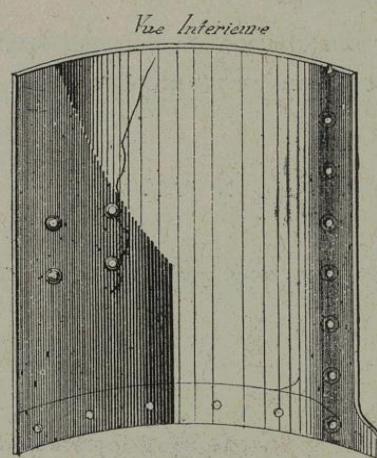
N° 78. Cassure en pleine tôle sous la rivure du support du corps cylindrique.

Fragment de virole d'un corps cylindrique de chaudière.

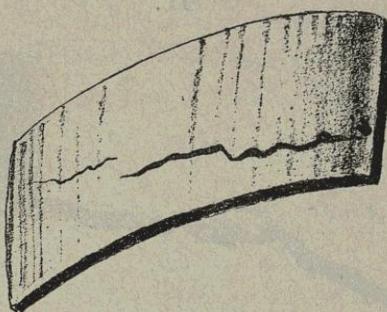
N° 79. Fente transversale en pleine tôle. — Accident survenu à la première tôle supérieure d'un bouilleur d'une chaudière forcée, sous laquelle on consommait une quantité de charbon beaucoup trop considérable pour ses dimensions. — Le poids de charbon brûlé dans ces conditions était, en effet, de 5 k. à 5 k. 1/2 par heure et mètre carré de surface de chauffe.

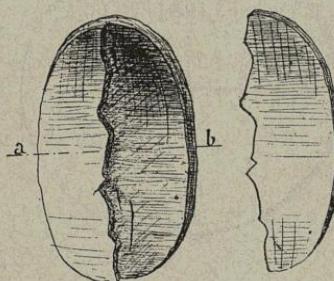
N° 80. Chaudière cylindrique, semi-tubulaire à deux bouilleurs inférieurs.

Fente transversale à la tôle de coup de feu du bouilleur de droite.
— Tôle pailleuse et de mauvaise qualité.

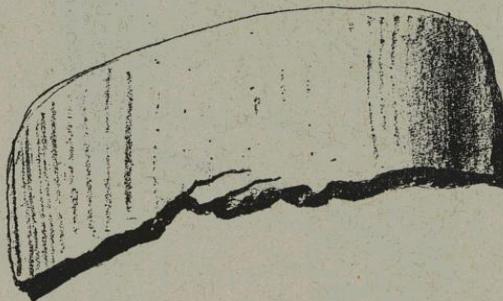
N^o 81.

Cette pièce a été prise sur la première tôle supérieure d'un bouilleur assemblé au corps cylindrique par de basses communications à sections étroites. — Le bouilleur présentait un ciel de vapeur important dû à l'exiguité de la communication. — L'aspect de la tôle indiquait suffisamment qu'elle avait subi une forte surchauffe.

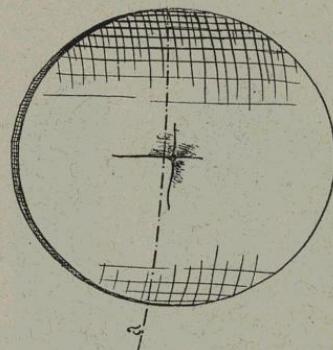
**N^o 82.** Fente en étoile à la tôle de coup de feu d'un bouilleur.**N^o 82.**

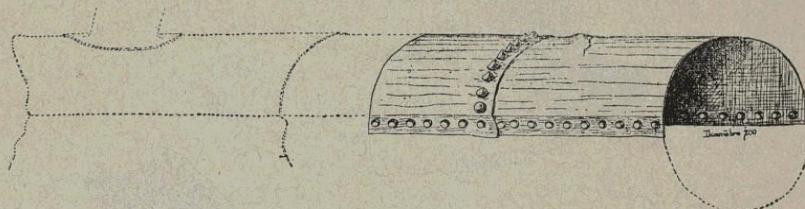
N° 83. Fragment des 2^e et 3^e demi-viroles supérieures d'un bouilleur de droite d'une chaudière à 2 bouilleurs et 2 réchauffeurs ; il n'y avait, à chaque bouilleur, qu'une seule communication sur la 4^{re} demi-virole supérieure. Une pente notable vers l'avant, le corps cylindrique et les bouilleurs chauffés dans un carreau unique, les 2 réchauffeurs placés à droite, de sorte que le courant des gaz chauds chauffait surtout le haut du bouilleur de droite, toutes les conditions, en un mot, étaient réunies pour déterminer une surchauffe de la tôle du ciel de bouilleur. Une cassure circulaire étendue s'est produite en pleine tôle, accompagnée d'un commencement de bosse, déterminé par la surchauffe.

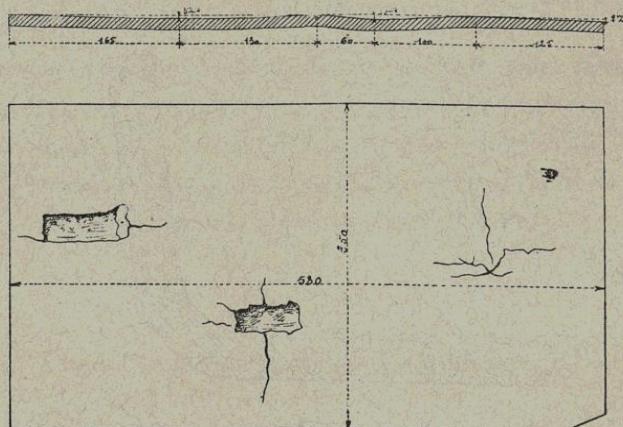
N° 84. Echantillon de la tôle à feu d'une chaudière cylindrique à 2 bouilleurs. Ondulation de la tôle, 3 cassures circulaires en pleine tôle, pailles superficielles. — Tôle surchauffée par l'effet de poudres grasses.

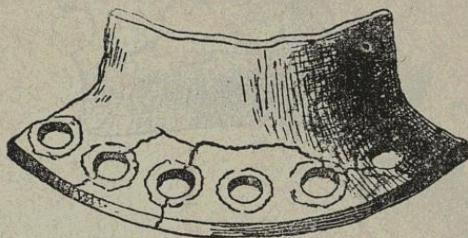
N° 86. Collet de dôme cassé en plusieurs endroits.

Le fer était de mauvaise qualité, et l'épaisseur n'était que de 10 mm pour un diamètre de $0\text{ m},850$.

L'origine de ces défauts nous paraît être la mauvaise qualité de la tôle et, très souvent, un manque de soins dans la fabrication.

Le collet d'un dôme, qui doit être rabattu sur une tôle de forme cylindrique, ne peut s'obtenir sans criques ni gerçures dans son congé que grâce à beaucoup de soins de la part des forgerons.

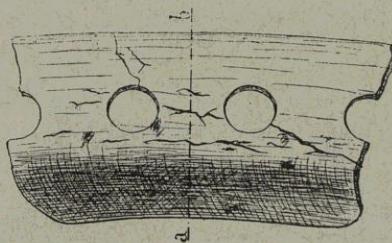
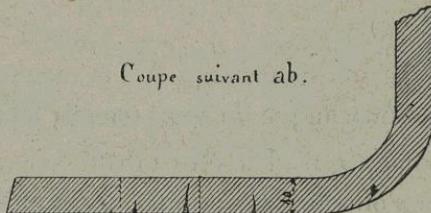
N° 87.

Collerette du dôme présentant une fente allant d'un rivet au matage, ainsi que des fentes dans la partie coudée ; ces dernières ne traversant pas la tôle étaient masquées les unes par la tôle du corps cylindrique, les autres par la maçonnerie.

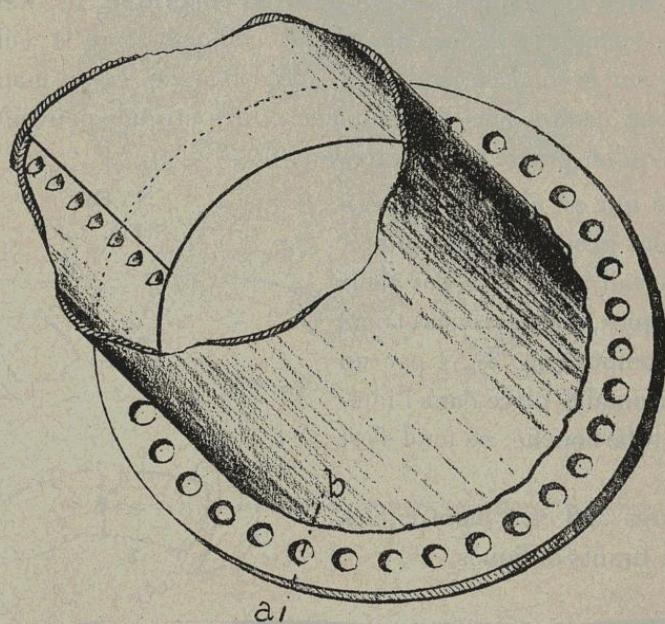
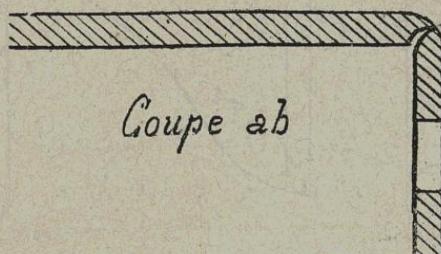
N° 88. Collet de communication cassé dans le congé extérieur.

La tôle n'était pas d'assez bonne qualité pour supporter un redressement d'équerre ; aussi s'est-elle criquée au travail, et, après quelque temps de marche, à la première visite, on découvrit une fente circulaire sur les $3/4$ de la circonférence du collet. La fente datait certainement de l'époque de la construction, et le chaudronnier n'aurait pas dû livrer une communication présentant ces défauts.

*Cassure d'un collet
de Communication*

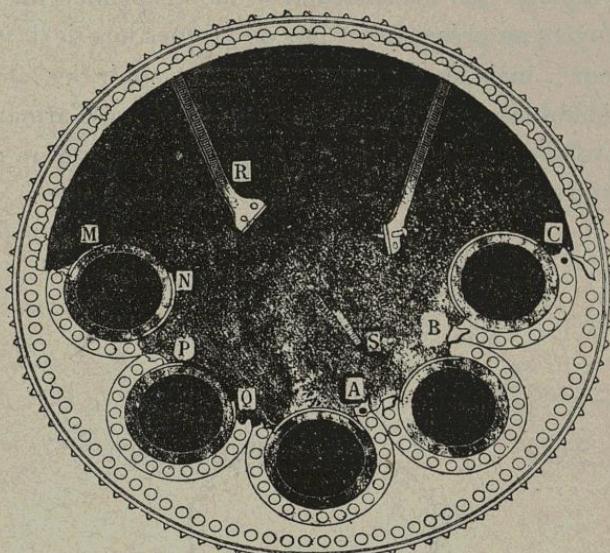
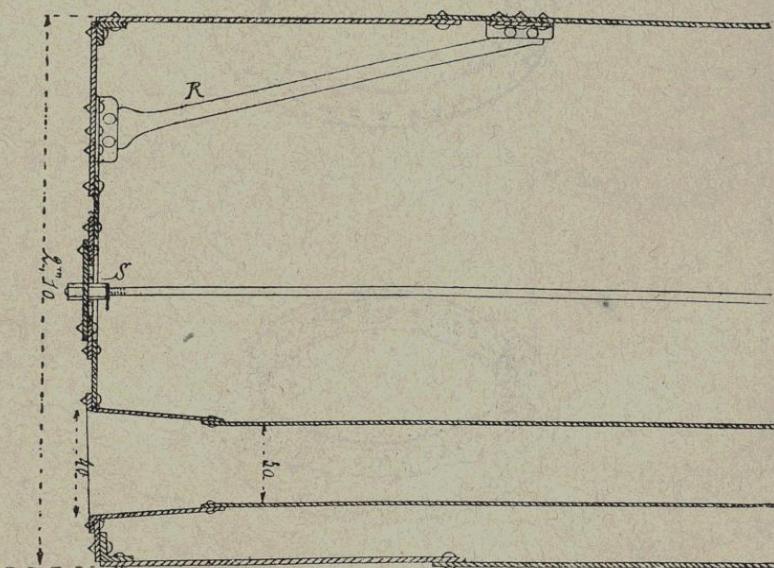
N° 89. Chaudière à deux bouilleurs et à retour de flammes par des tubes placés dans le corps cylindrique.

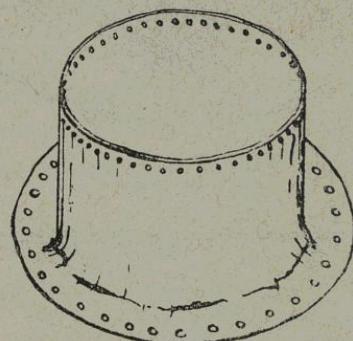
N° 90. Collets de foyers intérieurs cassés dans le congé de la partie emboutie.

La tôle employée par le constructeur était cependant de bonne qualité, et les foyers ne présentaient pas de criques lors de la construction du générateur ; mais les deux tubes ont eu à subir des efforts de dilatation considérables qui, par suite de l'insuffisance d'armatures reliant les plaques tubulaires au corps cylindrique, ont amené un peu à la fois les cassures aux collets.

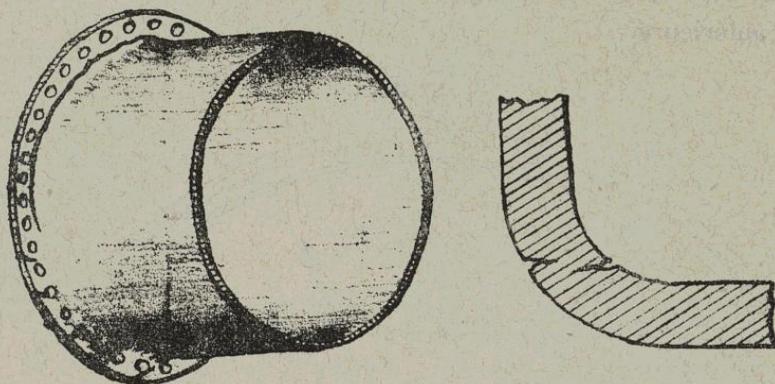
N° 91. Extrémité d'un tube foyer cassé au collet. Des criques se sont formées en dedans du congé et avaient atteint plus de la moitié de l'épaisseur de la tôle. On remarque des cassures du rivet à la mature.

Tôle de qualité inférieure.

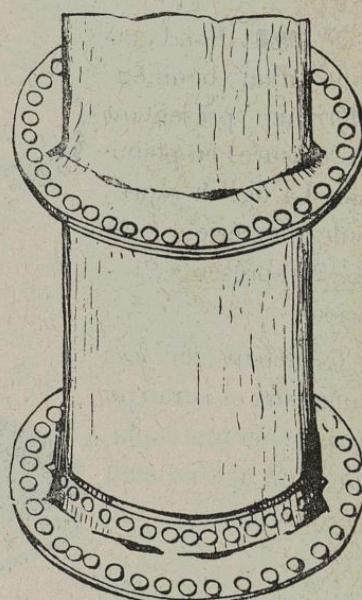
N° 92. Virole de tube intérieur de chaudière horizontale , assemblée au moyen de collets emboutis ; ces collets sont fendus dans le congé suivant la plus grande partie de leur circonférence.

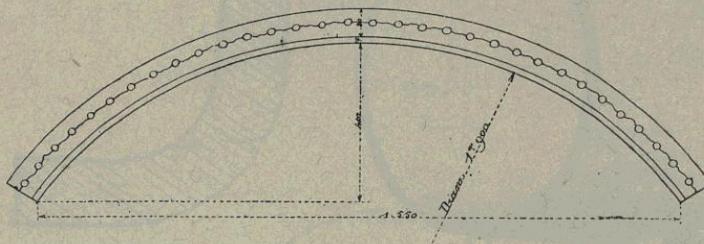
N° 93. Echantillon formant les deux parties d'une cornière cassée dans la ligne des rivets sur un développement d'environ 2 mètres. Cette cornière relie le corps cylindrique d'une chaudière Galloway à la façade antérieure.

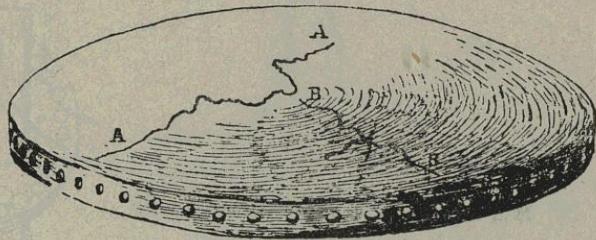
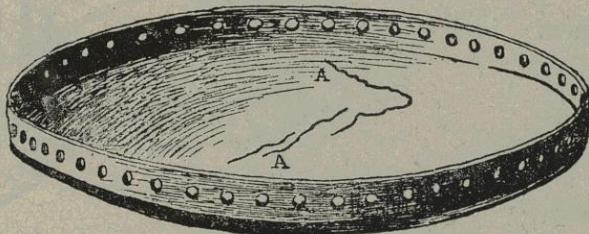
N° 94. Fond em-
bouti d'un bouilleur
inférieur présentant
des cassures en pleine
tôle. La fig. 1 repré-
sente l'extérieur, la
fig. 2 représente l'in-
térior.

Ce défaut était très
dangereux et aurait pu
occasionner une explo-
sion si on ne s'en était
aperçu à temps.

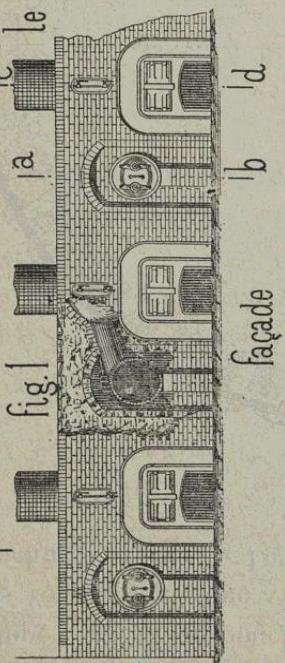
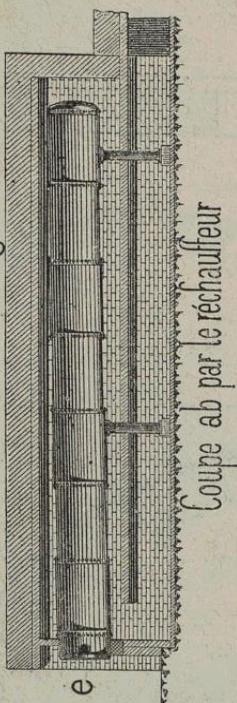
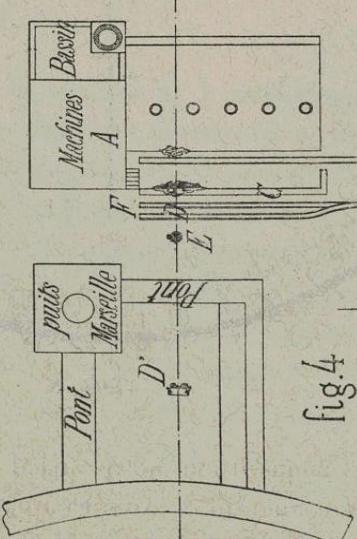
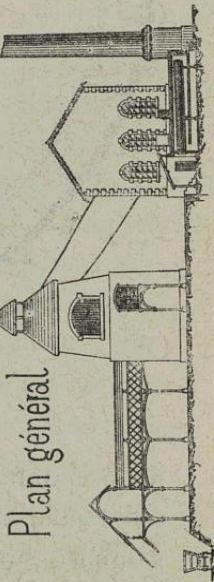
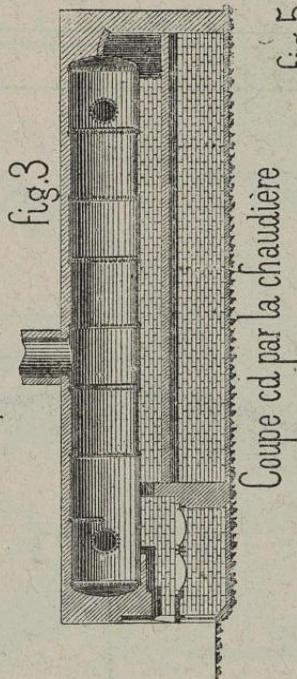
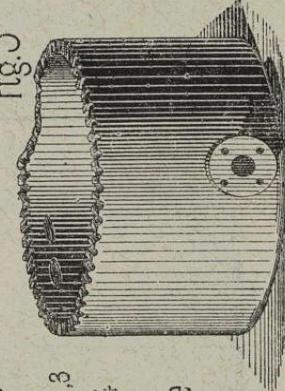
N° 95.

Explosion à Montrambert (Loire). Rupture de la tête en fonte
d'un réchauffeur.

Le réchauffeur avait été remplacé au mois de mai et timbré à 4, 1/2 kg. dans l'atelier du constructeur le 26 avril 1886.

Cause de l'explosion.

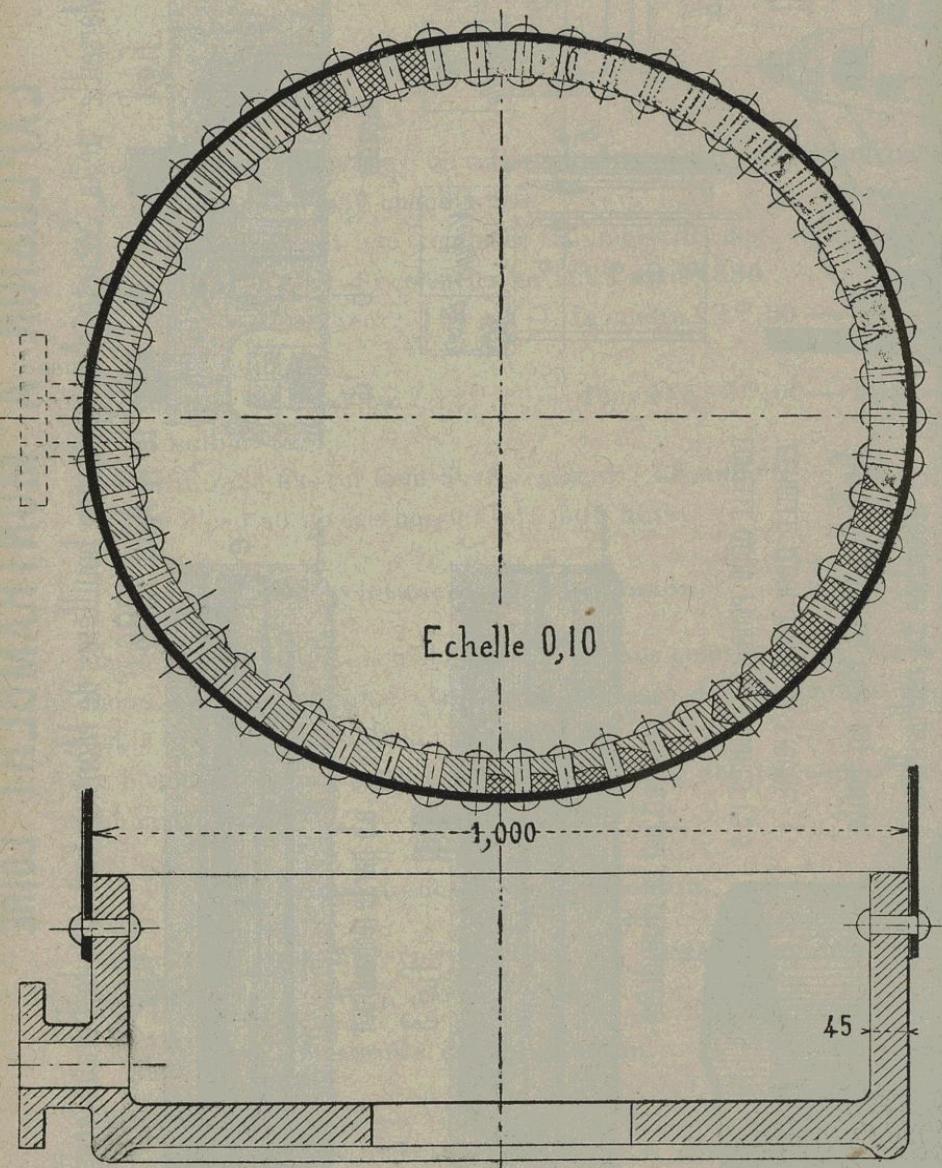
N° 96. Le dessin ci-dessous représente une coupe horizontale et une coupe verticale du bouchon ayant causé l'explosion. Les hachures simples représentent une vieille cassure se prolongeant en haut et en bas (hachures croisées). La partie droite non hachée indique la fonte saine.

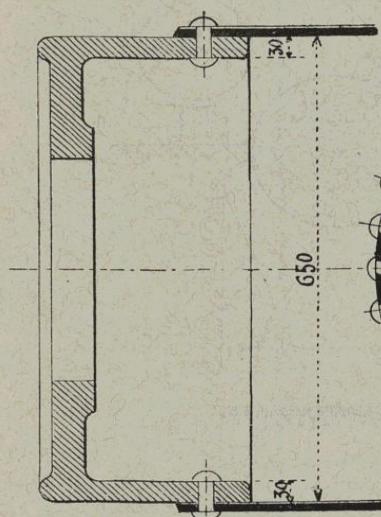
N° 97. Bouchon de fonte ayant causé une explosion. Ce bouchon provient d'une chaudière verticale ; il faisait partie d'une espèce de dôme servant à l'alimentation et situé à la partie inférieure. — Il s'est brisé suivant l'axe de la rivure circulaire qui le reliait à la tôle du dôme. — On n'a remarqué aucune flexion dans la tôle de ce dôme.

Cet accident est dû à un défaut de construction de la rivure. La fig. 2 montre en effet qu'aucun des trous forés dans la tôle ne correspondait aux trous du bouchon. Ces derniers étaient venus de fonte. Certains trous ont même dû être élargis de près de la moitié du diamètre du rivet. Il est donc évident que, lors de la construction de ce générateur, on a dû faire un usage abusif de la broche pour faire correspondre les trous, et provoquer ainsi des commençements de ruptures qui se sont développées à la marche et ont amené l'explosion de la chaudière.

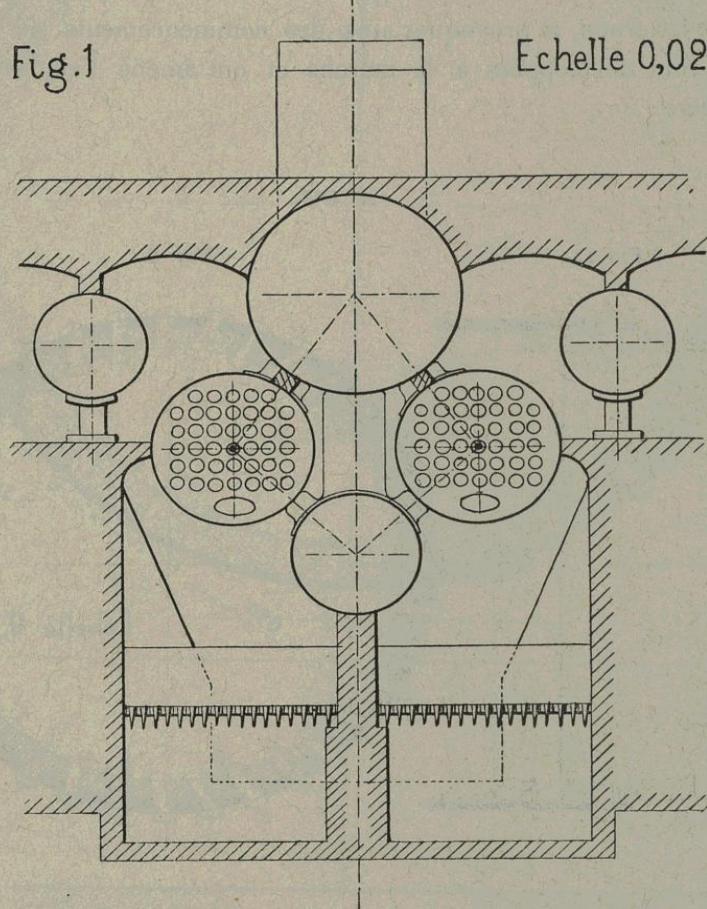
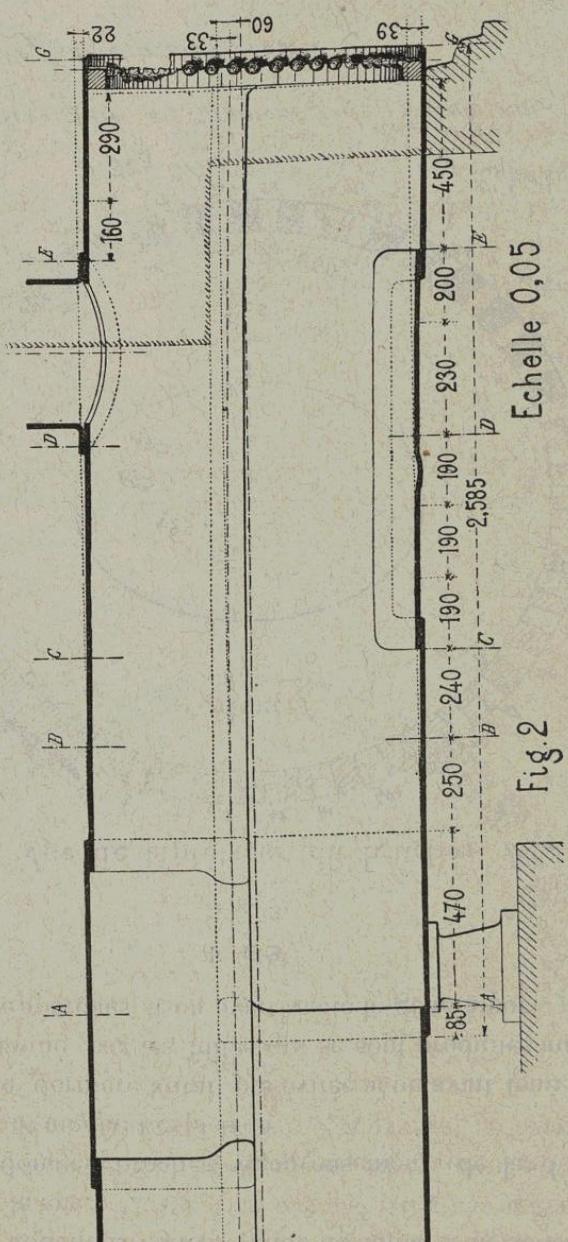
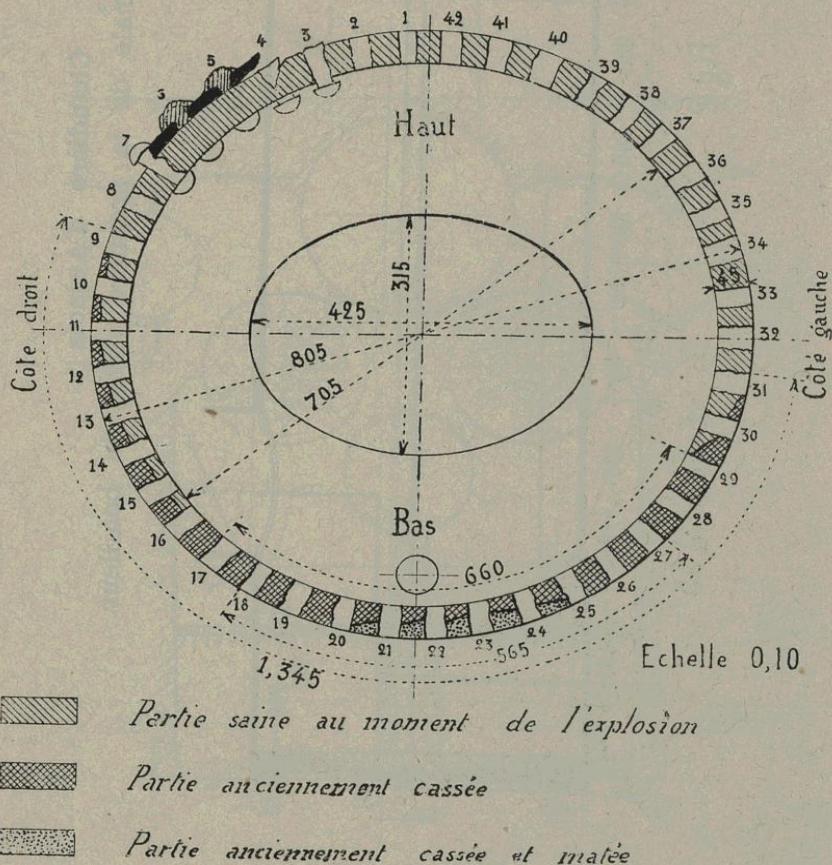
N° 98. Rupture d'un bouchon en fonte ayant causé une explosion.

Toutefois cette dernière aurait été évitée si on avait tenu compte de l'avertissement donné par les fuites qui se sont produites au bouchon, et qui eussent été aperçues si on avait visité le générateur.

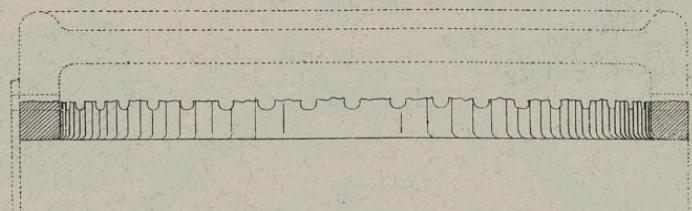
N° 99. Demi-couronne postérieure d'une tête en fonte d'un bouilleur inférieur d'une chaudière Wiart ; cette demi-couronne provient de la partie inférieure du bouilleur ; la cassure est ancienne sur une grande étendue et a suivi la ligne de la rivure sur toute la demi-circonference. Une fuite ayant été aperçue, on arrêta la chaudière qui ne fut pas remise en feu avant le remplacement de la tête en fonte.
