EXPOSITION UNIVERSELLE DE 1889

ASSOCIATIONS FRANÇAISES DES PROPRIÉTAIRES D'APPAREILS A VAPEUR

EXPOSITION COLLECTIVE

DE
Défauts de tôles — Corrosions — Incrustations.

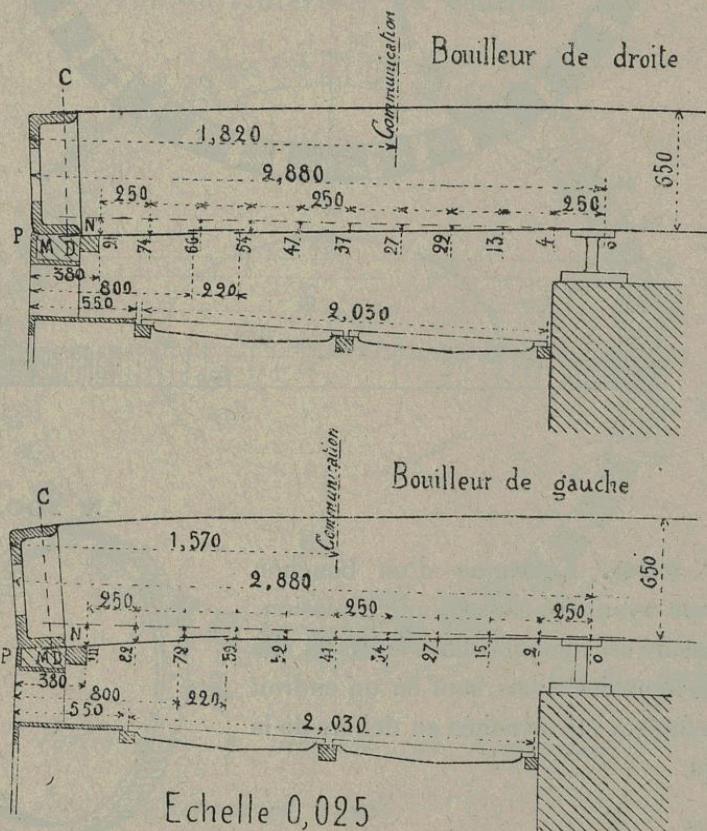
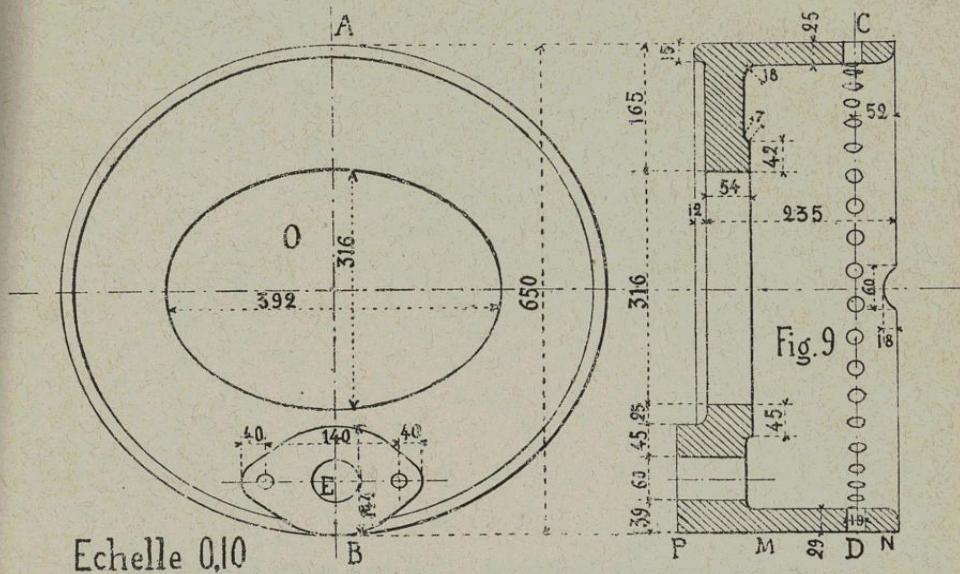
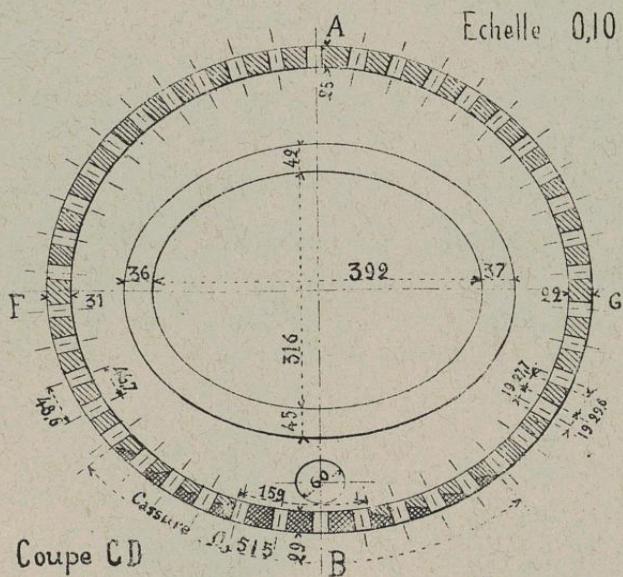
N° 101. Rupture d'un bouchon de fonte, causée par la déformation des bouilleurs.

La figure 1 indique la façon dont ce défaut se produit. Les bouilleurs s'inclinent vers le sol jusqu'à ce que la face extérieure du bouchon PM vienne s'appuyer sur la devanture en fonte. La tôle de coup de feu continuant à se cintrer, sa dilatation tendra, par la rivure CD, à arracher la petite couronne intérieure DN du bouchon.

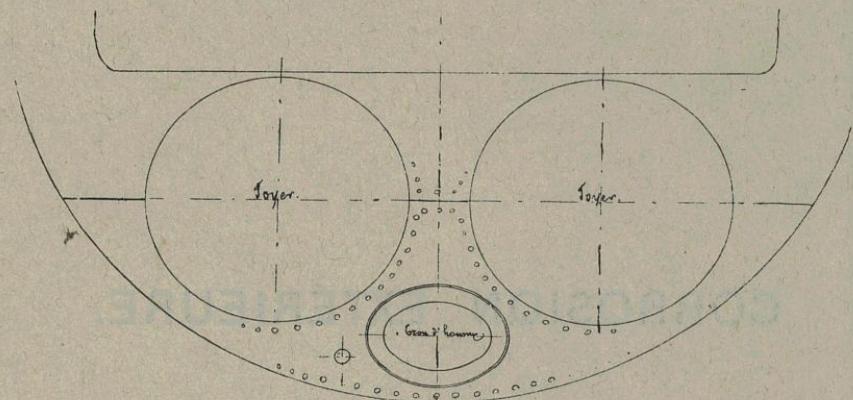
N° 102. Corrosion au trou d'homme inférieur et au robinet de vidange d'une chaudière marine.

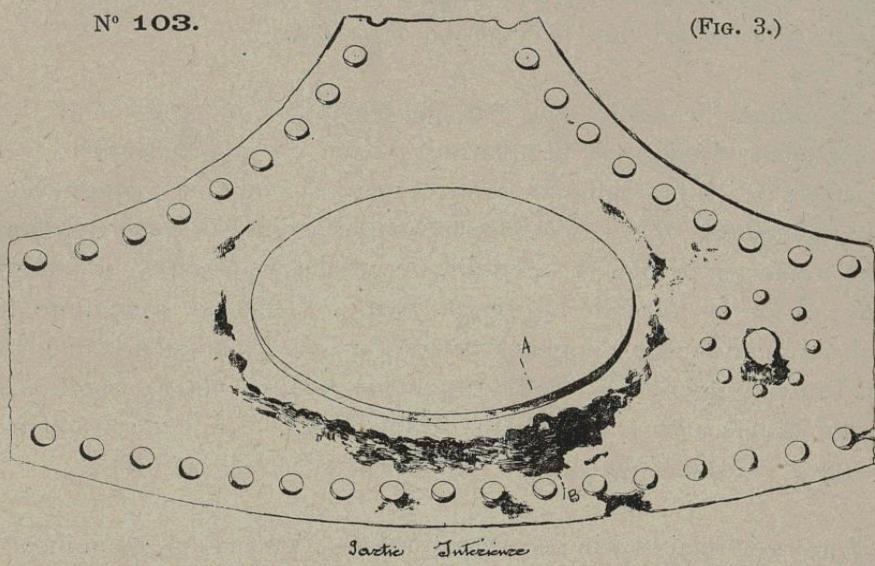
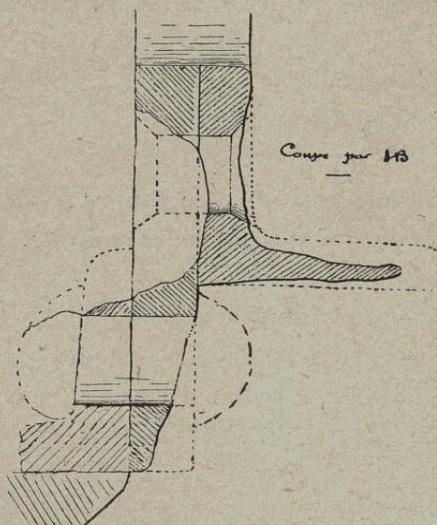
N° 103. Vue de l'intérieur du même défaut. La tôle intérieure est, comme on le voit, un peu corrodée (Fig. 3).

La coupe AB (fig. 4) montre l'importance de la corrosion extérieure et de la corrosion intérieure.

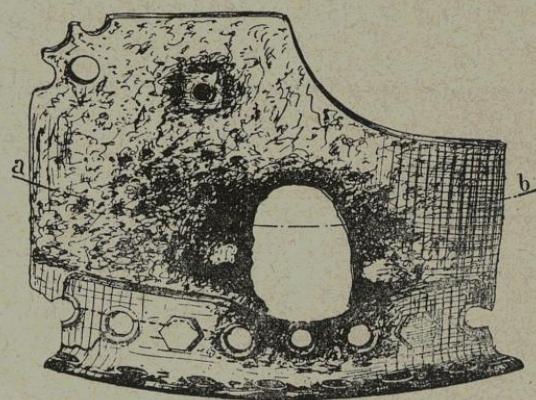
N° 105. Fuite à un trou de bouchon autoclave de l'enveloppe extérieure d'une chaudière à foyer intérieur et corps tubulaire horizontal.

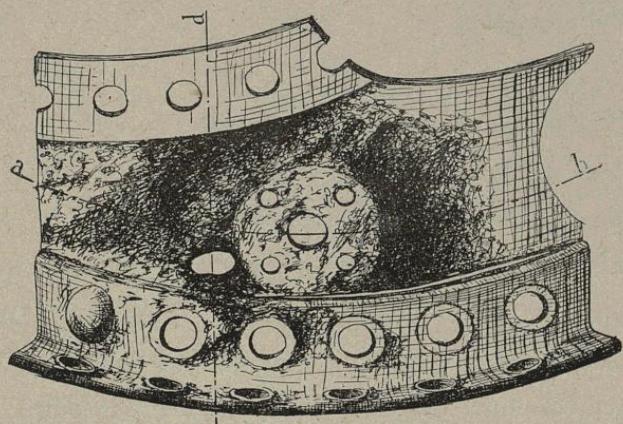
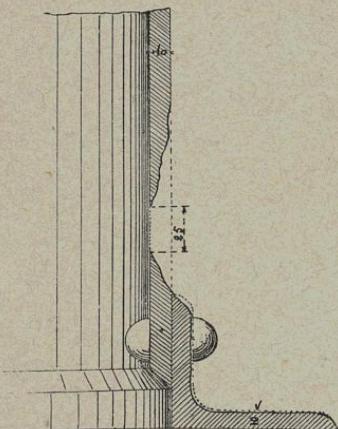
N° 106. Fuite sur la tôle de l'enveloppe , au joint du tuyau d'alimentation, sur la même chaudière. (Voir figure ci-contre).

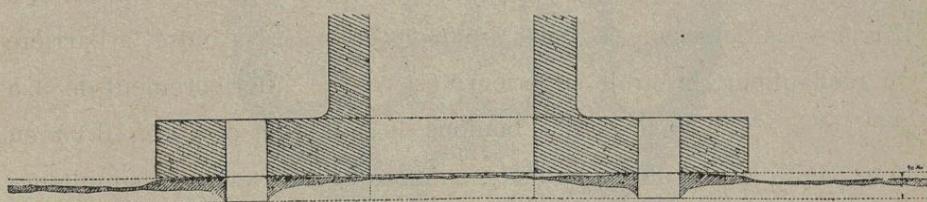
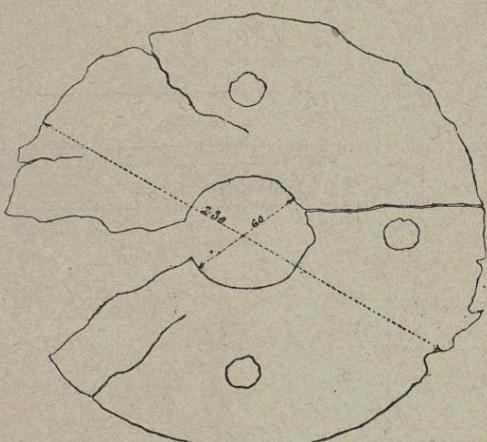
N° 107. Fragment d'une tôle de réchauffeur qui recevait le joint du robinet d'alimentation.

Grâce à l'enlèvement du tuyau de sortie de l'eau, à l'arrière du réchauffeur, il a été possible d'examiner la toile du dessus qui présente, à l'extérieur, une corrosion générale de 3 à 4 m/m sur toute sa longueur. Cette corrosion est le résultat des longs services de ce réchauffeur qui marchait depuis quinze ans, au moins. Autour des deux joints des tuyaux d'entrée et de sortie de l'eau, à l'avant et à l'arrière, la corrosion est encore plus accentuée. En outre, à l'arrière du réchauffeur, la virole supérieure est rongée intérieurement de 3 à 4 m/m, fig. 2. Les têtes des boulons du joint ont disparu ; il y a eu fuite par le joint, donc corrosion intérieure et extérieure simultanément, et la tôle, dont il n'est plus possible de mesurer exactement l'épaisseur primitive, mais qui semblait avoir environ 9 m/m, a été réduite à rien et s'est crevée en avant et en arrière du joint.

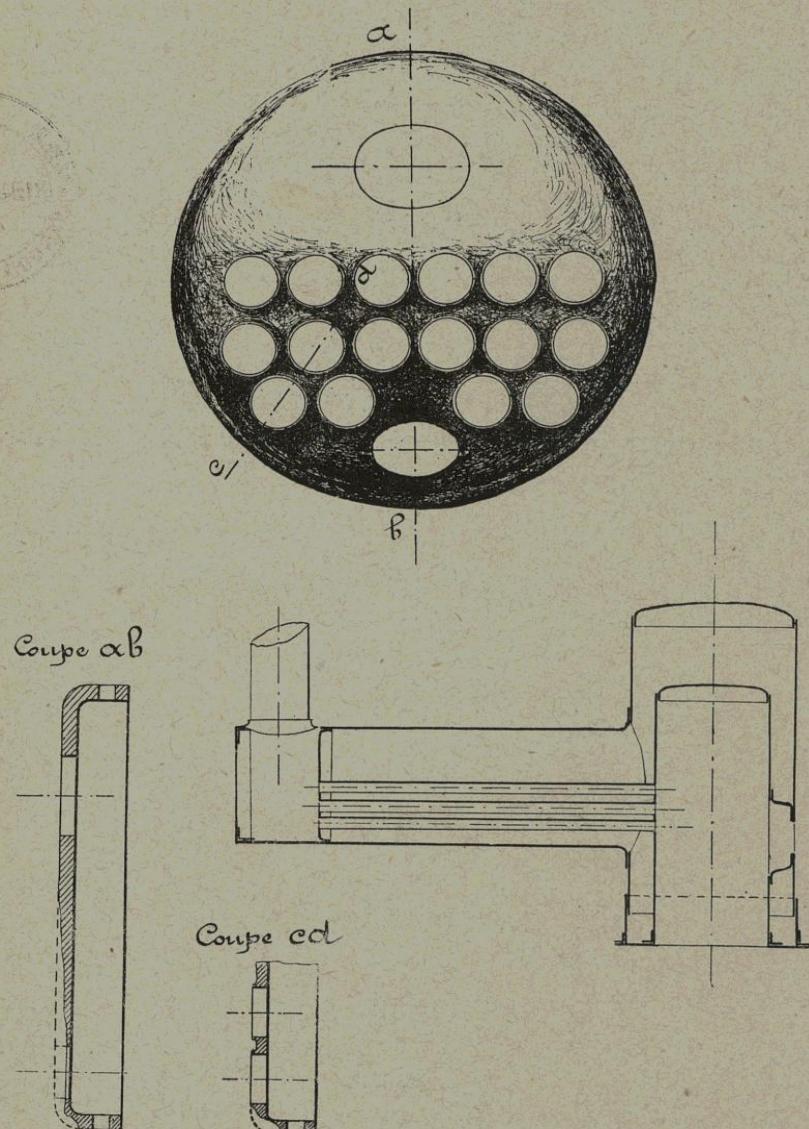
N° 108. Chaudière à foyer intérieur vertical et faisceau tubulaire horizontal.

Corrosions à la plaque tubulaire arrière, par suite de fuites aux tubes et à l'autoclave inférieur.

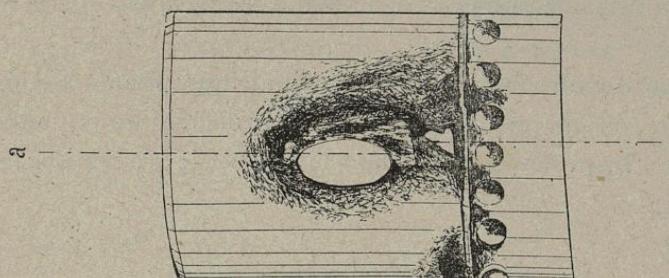
N° 109.

Corrosions par suite de fuites à un joint d'autoclave et à une rivure horizontale.

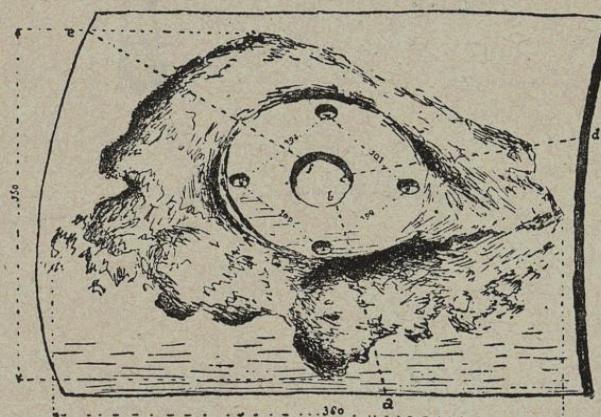
N° 110. Corrosions à un joint de soupape boulonné. Fragment de tôle de la partie supérieure d'un corps cylindrique.

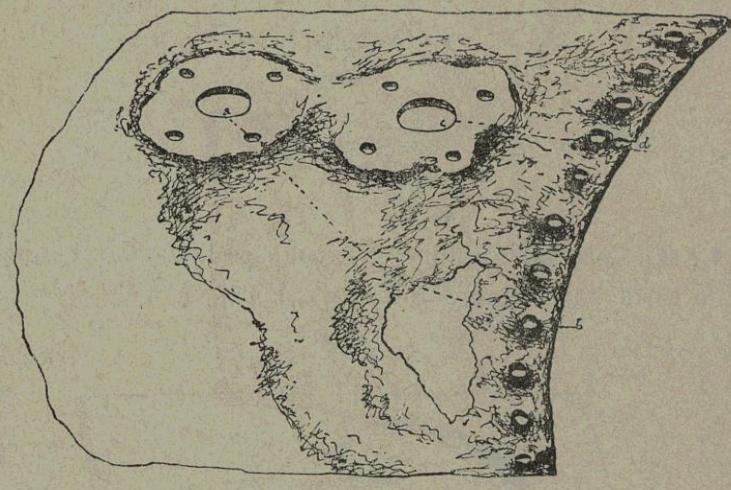
N° 111. Pièce prise sur le corps cylindrique d'une chaudière ordinaire.

Deux joints boulonnés se trouvaient sur cette tôle. Le joint *a* servait pour un robinet de chauffage ; le joint *c* était celui d'une soupape.

Ces deux joints ont perdu, les robinets ont fui également, et l'eau condensée provenant de ces fuites a corrodé la tôle de manière à en réduire, en certains points, l'épaisseur à zéro, ainsi que le montre la coupe *ab*.

La partie supérieure du corps cylindrique étant recouverte de maçonnerie, on ne put s'apercevoir du défaut qu'en enlevant les briques, et l'Inspecteur, en sondant les tôles, fit passer son marteau à travers.

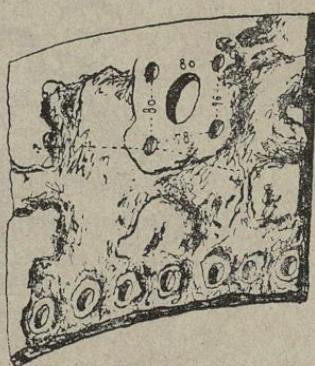
N° 112.

On ne saurait trop s'élever contre cette habitude qui consiste à fixer les robinets de manomètre et du niveau à tube, par des joints ou des pas-de-vis sur la tôle des chaudières ; on a toujours à sa disposition des pièces de fonte, telles que les piétements de soupapes ou d'indicateurs magnétiques, sur lesquels on peut mettre des robinets filetés et éviter ainsi des fuites toujours dangereuses.

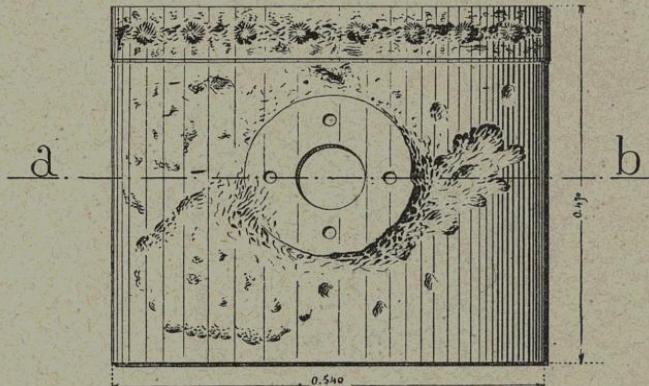
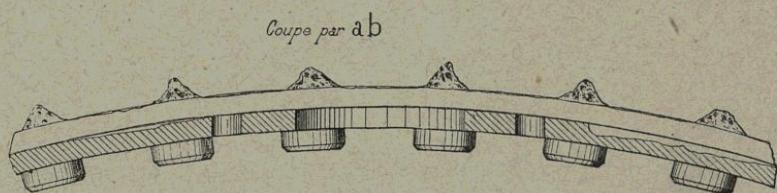
N° 113. Tôle corrodée par suite d'une fuite à un joint de piétement boulonné; fragment de virole d'un corps cylindrique de chaudière ordinaire.

Fuites à un joint de piétement.

Fragment de virole d'un corps cylindrique de chaudière

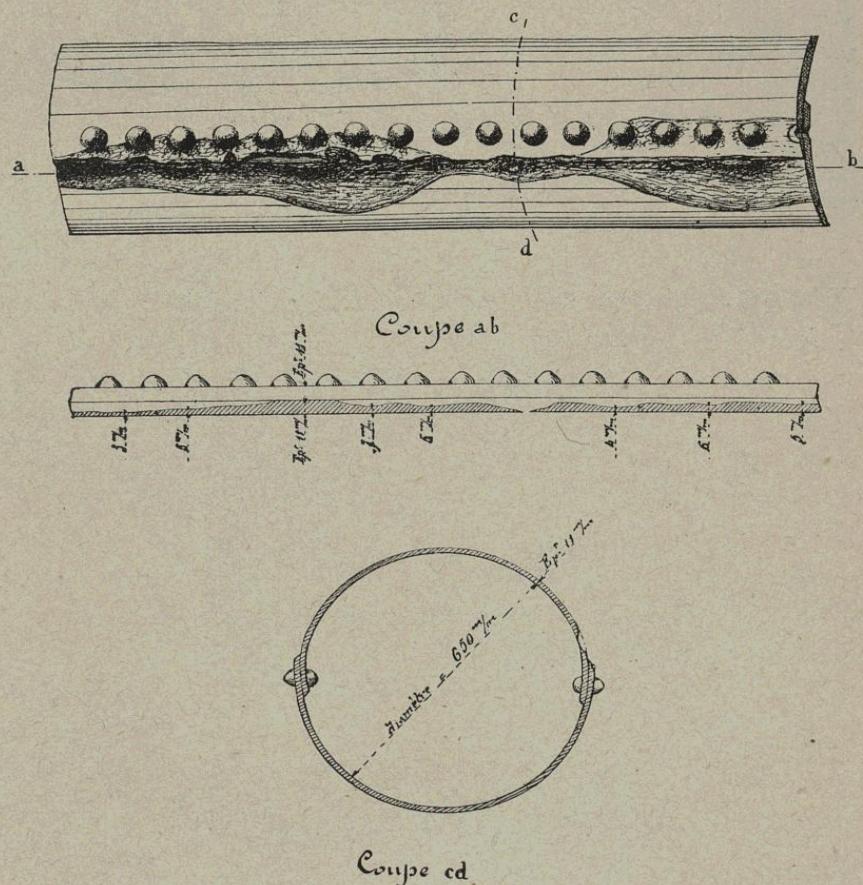
N° 114. Chaudière cylindrique à deux bouilleurs inférieurs et réchauffeurs latéraux.

Corrosion extérieure à un réchauffeur, par suite de fuites à une rivure longitudinale.

Les coupes longitudinale et transversale, *ab*, *cd*, indiquent l'importance de la corrosion.

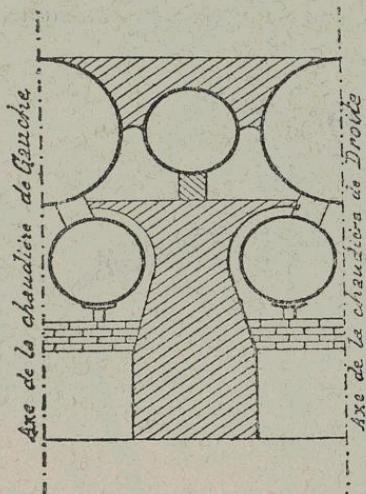
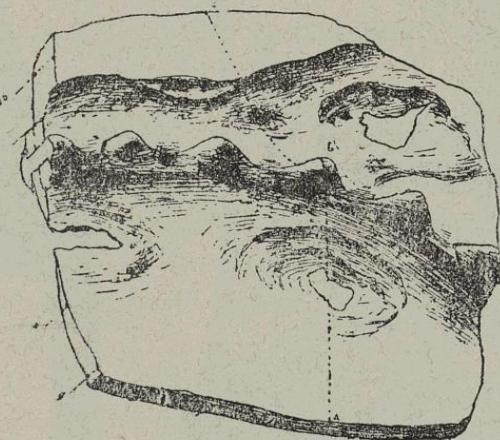
Nº 118.

N° 118. Corrosion au chanfrein d'un bouilleur réchauffeur commun à deux générateurs.

La fig. 1 représente la coupe transversale du montage de ce réchauffeur et des deux générateurs accolés.

Par suite du montage, il n'est possible d'inspecter le réchauffeur que quand les deux chaudières sont arrêtées ; ce qui fait que, le plus souvent, l'industriel néglige de le faire visiter, malgré les demandes réitérées qu'on lui envoie. Dans le cas actuel, le chauffeur trouva un matin ses chaudières presque vides et les sifflets d'alarme donnant à toute force. Voici ce qui s'était passé : l'une des rivures circulaires avait perdu depuis un certain temps, et la tôle, près de la rivure, s'était tellement corrodée qu'un petit trou s'était formé par lequel les chaudières se vidaient. Le trou de gauche de la figure est celui qui s'est formé pendant la nuit. Les deux autres ont été faits au marteau. La coupe *abc* montre que la tôle était réduite à une épaisseur nulle en ces endroits.

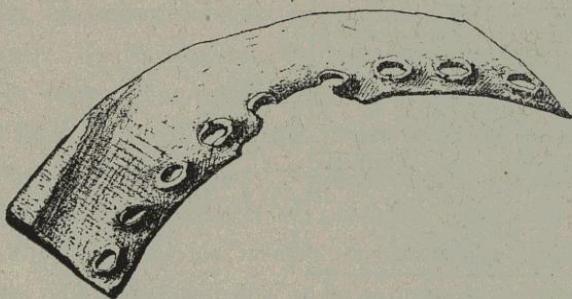
N° 119. Fuite au chanfrein d'une rivure circulaire d'un bouilleur de chaudière à flammes renversées. La tôle est rongée tout autour des rivets, et, sur les bords, elle se trouve réduite à une épaisseur minime. En dérivant la virole, on a découvert l'existence d'une cassure entre deux rivets.

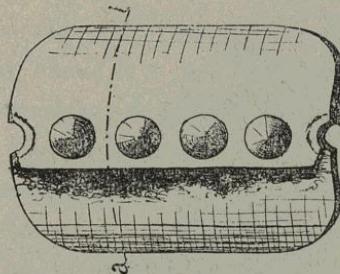
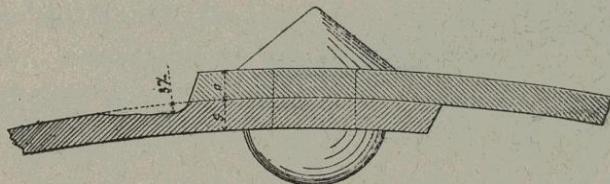
N° 120. Fuite au chanfrein d'une rivure longitudinale ayant déterminé une corrosion de la tôle.

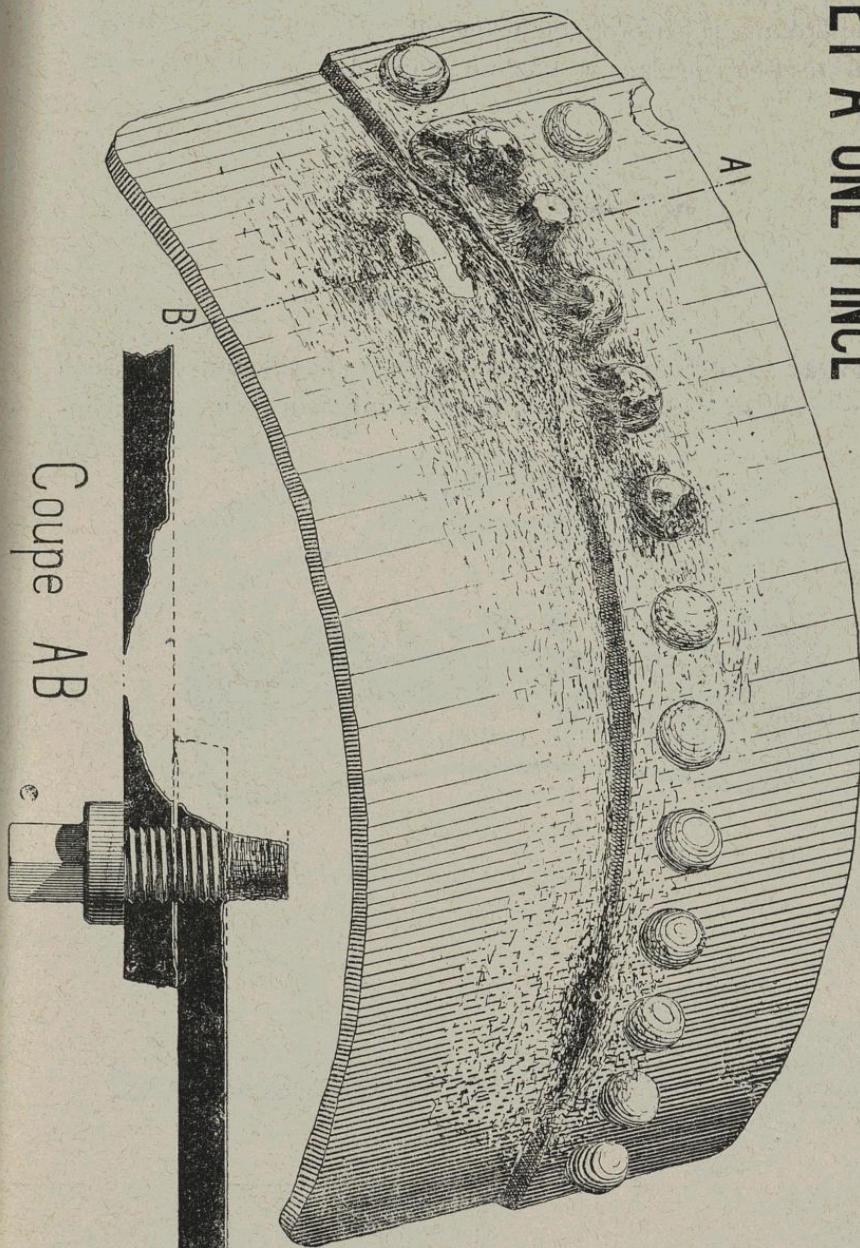
N° 121. Corrosion par fuites à une pince et au chanfrein.

CORROSIONS EXTERIEURES PAR FUITES AU CHANFREIN
ET A UNE PINCE

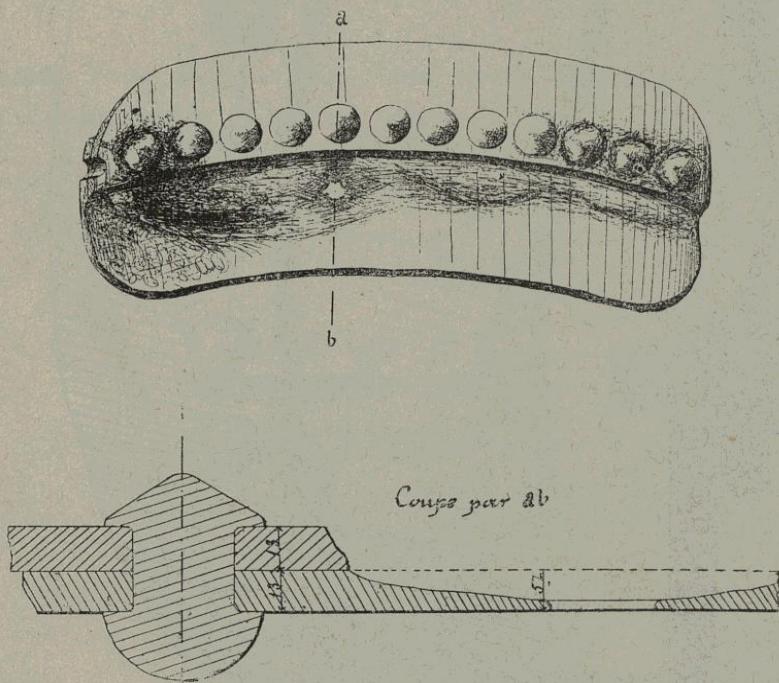
N° 123. Chaudière cylindrique à deux bouilleurs. Corrosion extérieure par suite d'une fuite à la partie inférieure du corps cylindrique.

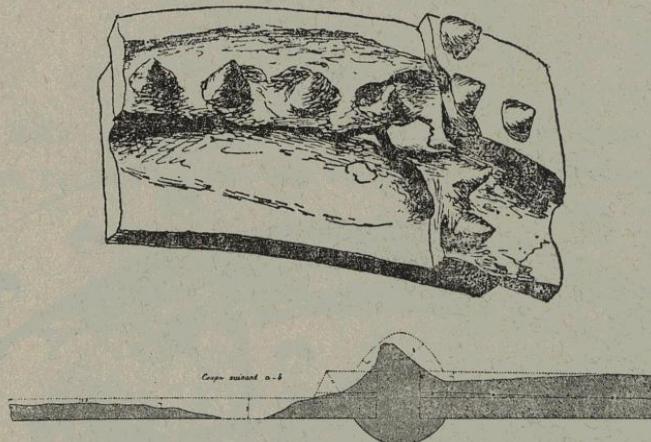
N° 125. Fuite à une pince de bouilleur réchauffeur. En visitant le réchauffeur, l'inspecteur reconnut l'existence de corrosions très étendues à plusieurs rivures, et en sondant l'une d'elles, son marteau passa au travers. C'est celle que représentent le dessin et la coupe ci-dessous.

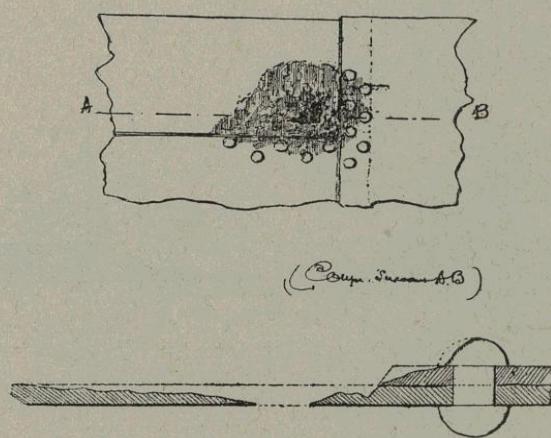
N° 126. Réchauffeur supérieur.— Corrosion à l'une des pinces.

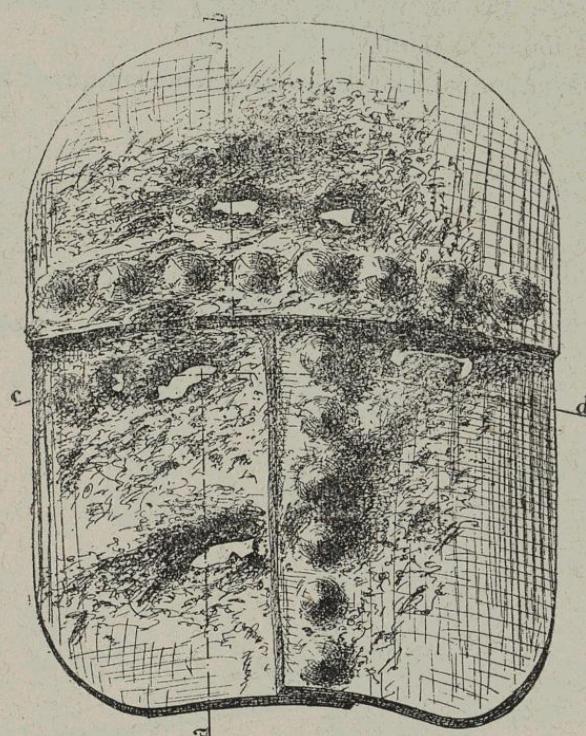
N° 127. Chaudière ordinaire à deux bouilleurs et deux réchauffeurs. — Corrosion extérieure des tôles du réchauffeur inférieur, causée par des fuites très anciennes qui n'avaient pas été constatées lors des nettoyages antérieurs. — Ce réchauffeur a été réformé après la première visite intérieure.

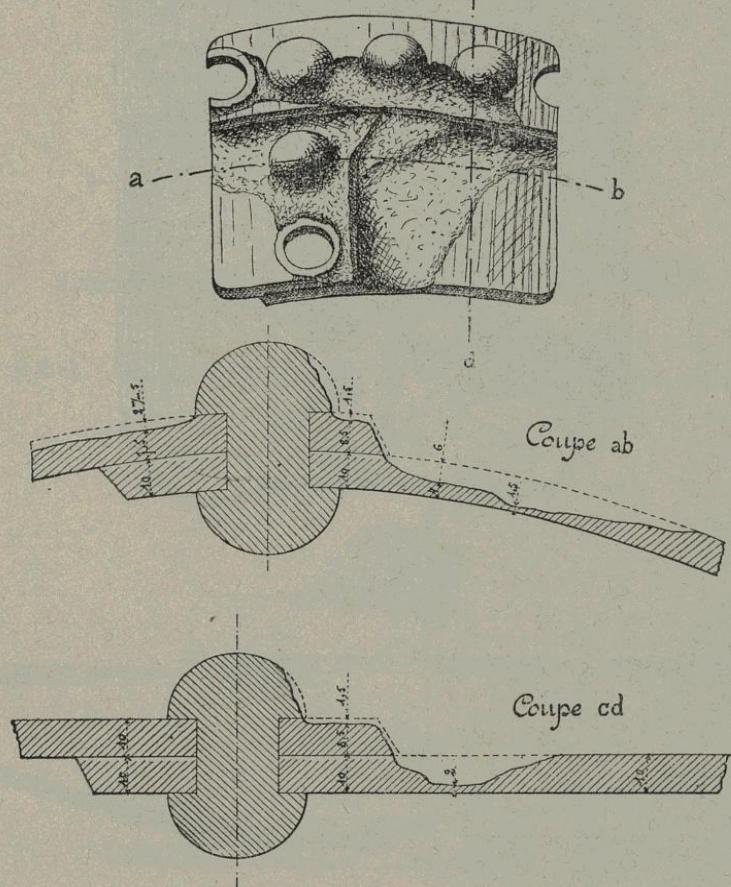
Nº 128.

Corrosions à l'extérieur des tôles du réchauffeur inférieur provenant de fuites aux rivures et aux pinces.

La corrosion de ce réchauffeur était presque générale, car elle s'étendait à la plus grande partie des assemblages. — Les figures ci-contre N°s 128, 129 et 130 représentent des fragments] de rivures provenant du même réchauffeur.

Les coupes accompagnant ces trois dessins indiquent la profondeur des corrosions.

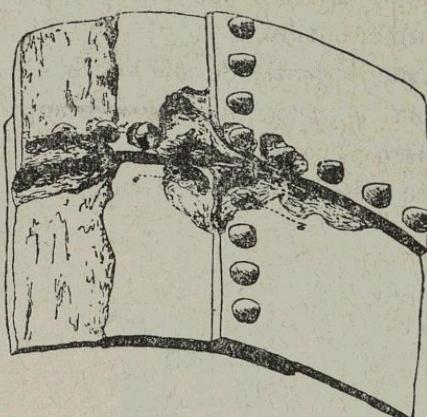
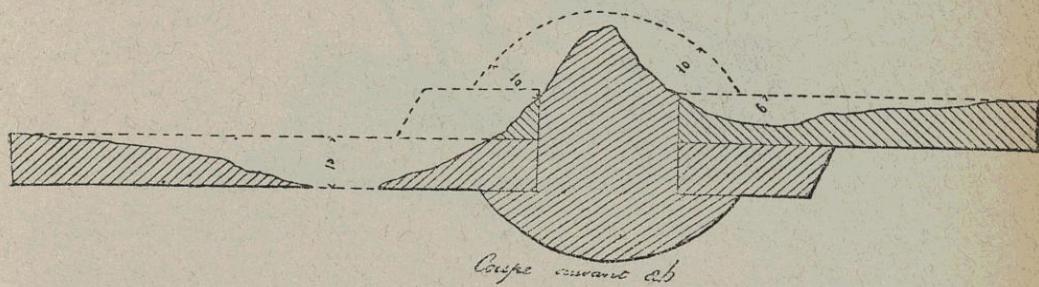
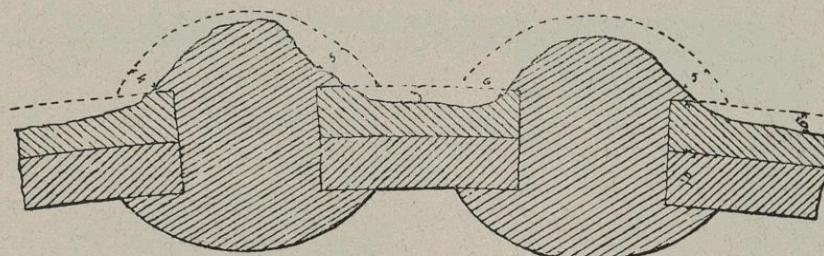
N° 131. Corrosion d'une pince d'un bouilleur réchauffeur.

Le générateur fonctionnait depuis une dizaine d'années, mais les rivures étaient très mal faites, les trous ne correspondaient pas ; les rivets se sont dès lors trouvés tordus, comme le montrent plus loin les exemples de rivures mal faites, et, en peu de temps, se sont mis à fuir.

Les coupes *a b* et *c d*, faites toutes deux transversalement, suivant la circonference du bouilleur, indiquent les épaisseurs respectives de la tôle saine et de la tôle corrodée.

Le recouvrement de la tôle supérieure avait disparu et la tête du rivet lui-même était complètement rongée. — Le défaut avait 240 mm de longueur suivant la circonference et 465 mm dans la direction des génératrices.

La coupe *c d* est faite suivant l'axe d'une rivure circulaire. — Les rivets et le chanfrein ont fui et ont occasionné une corrosion très étendue.

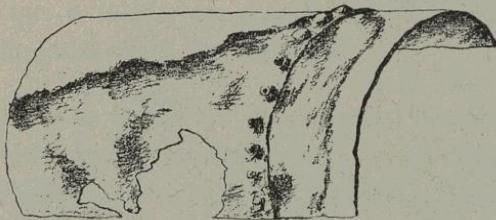
N° 132. Exemple de corrosion produite par une fuite à une pince et à une rivure circulaire.

La tôle est rongée aussi le long de la rivure.

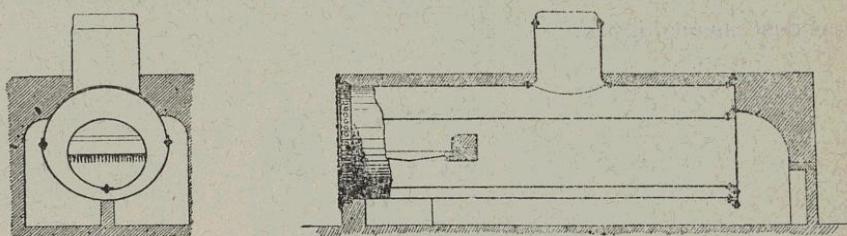
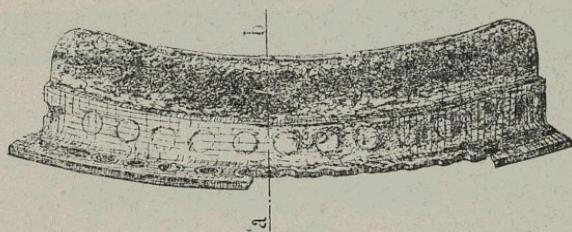
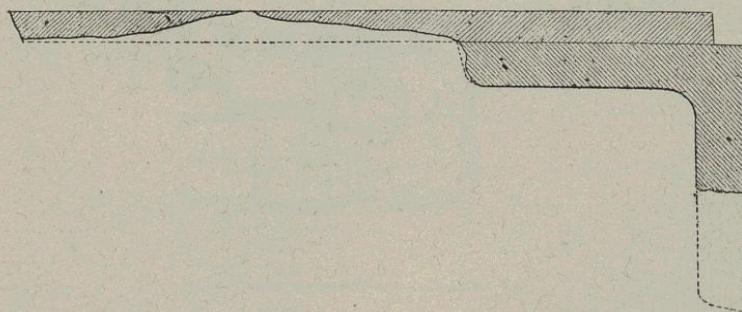
N° 133. Fuite à la rivure de la cornière d'avant du corps extérieur d'une chaudière à foyer intérieur fixe, ayant corrodé le métal au droit du mur de façade.

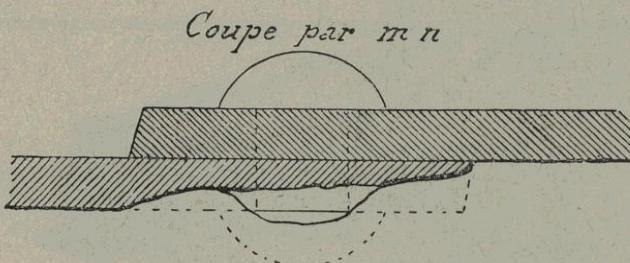
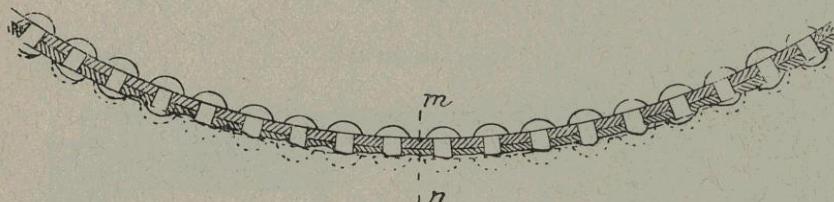
N° 134. Exemple de rivure dans lequel les têtes de rivets sont particulièrement corrodées.

Cette rivure, provenant du corps cylindrique d'une chaudière marine, avait été mal faite, les rivets mal serrés et les têtes mal formées ; aussi la plupart des rivets se mirent-ils à fuir rapidement et les têtes se rongèrent comme l'indique la figure 2.

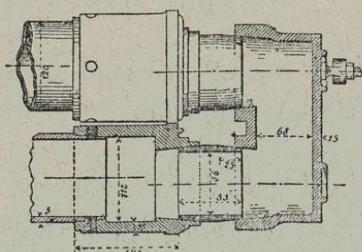
N° 135. Chaudière multitubulaire. Bague, réunissant les tubes aux boîtes de raccord, corrodée par suite de fuites.

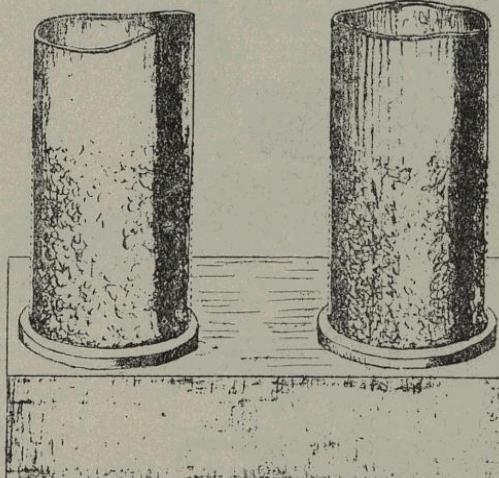
N° 136. Fuites au raccordement des tubes avec les boîtes de communication, dans une chaudière multi-tubulaire.

Ces fuites ont occasionné une corrosion assez accentuée et étendue des tubes.

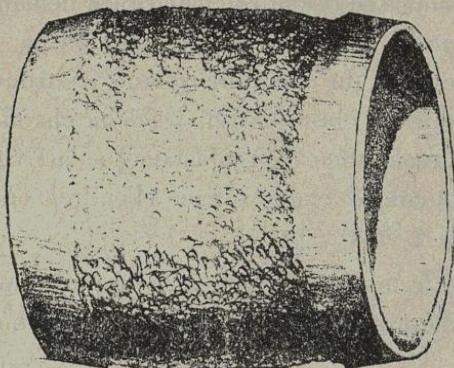
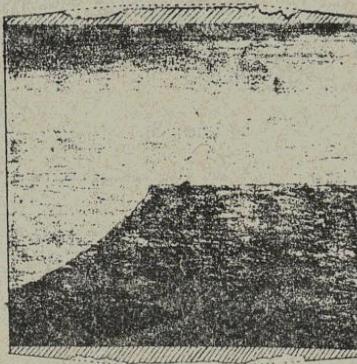
N° 138. Corrosion d'une bague de raccord entre les tubes et les boîtes de communication, dans une chaudière multitubulaire.

Le joint a fui et l'eau a corrodé la tôle sur toute la surface de la bague, en dehors du joint.

La coupe fig. 2 montre l'importance de la corrosion.

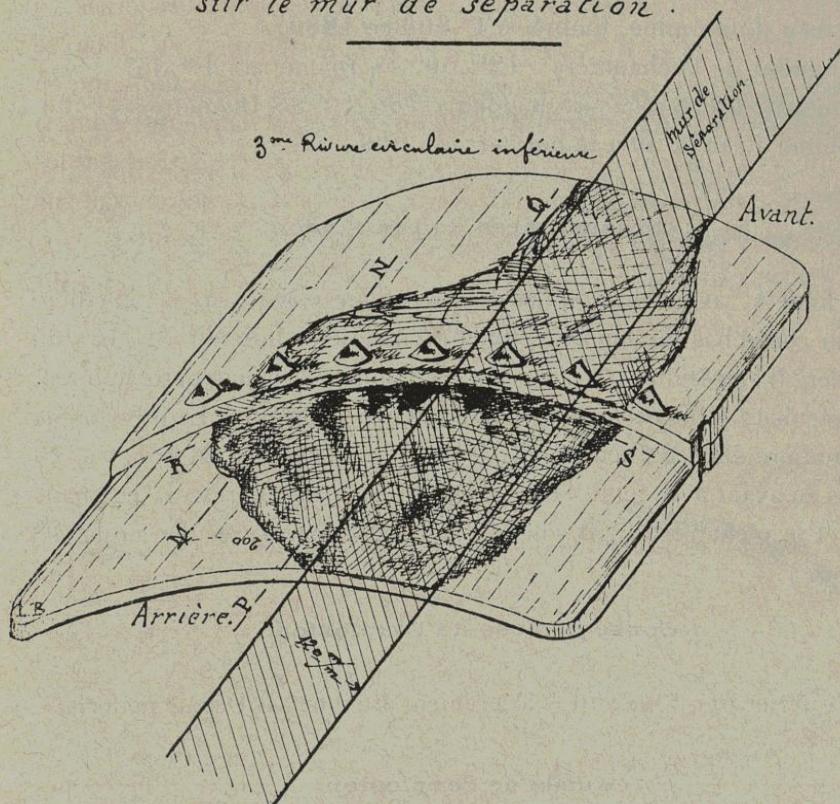
(FIG. 4).

N° 139. Fragment d'une virole de réchauffeur corrodé au contact de la maçonnerie.

La fig. 4 présente le défaut à une échelle plus grande. La trace du mur sur le réchauffeur est indiquée par la partie hachée.

*Réchauffeur commun à 2 Chaudières.**Corrosion de la partie inférieure reposant
sur le mur de séparation.*

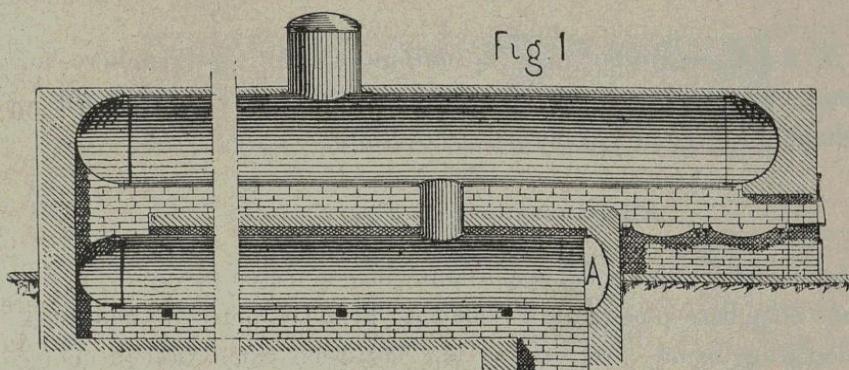
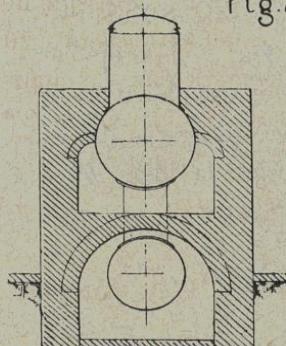
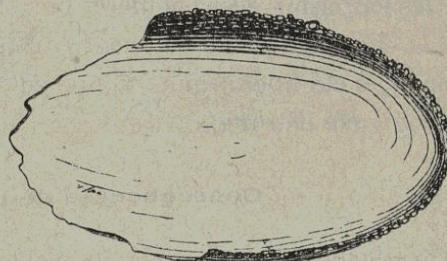
Le fond A, avant du bouilleur-réchauffeur placé sous la chaudière était en contrebas du cendrier, fig. 1, et maintenu humide par l'eau du cendrier. Il en résulta une corrosion par contact de maçonnerie humide, qui détruisit la tôle de la demi-circonférence inférieure. La pression de la chaudière étant 3^{kg} seulement, le fond se détacha et fut projeté à 20 mètres en avant avec toute l'eau contenue dans le générateur. La chaudière et le réchauffeur, arrachés de leur maçonnerie, reculèrent de 2^m environ.

Corrosion extérieure, au contact de maçonnerie humide, cette corrosion étant produite par un défaut de montage. Elle était ignorée, faute de visites suffisantes.

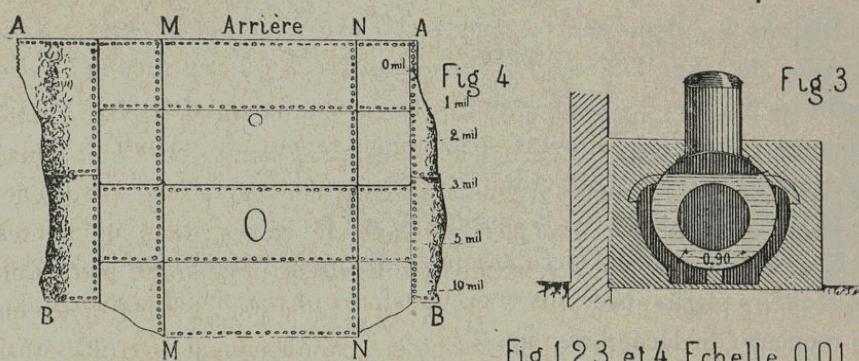
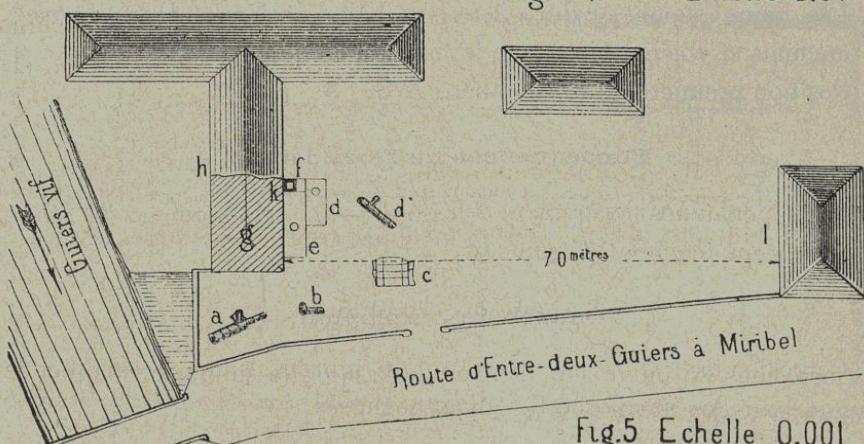
EXPLOSION AUX ECHELLES ISERE

La chaudière qui a fait explosion était montée en *c*, fig. 5, à côté d'une chaudière plus petite *d*; elle s'est brisée en plusieurs morceaux, la déchirure ayant pour origine une corrosion extérieure au contact de la murette support. Les morceaux ont été lancés dans différentes directions, *a*, *b*, *c*; on a retrouvé des débris à plus de 80 mètres de distance. La petite chaudière, qui n'était pas en feu, a été projetée en *d'*; les fourneaux des chaudières ont été complètement détruits ainsi que la cheminée *f*. Le bâtiment *g*, dans lequel se trouvait la machine à papier, a été littéralement coupé en deux, suivant la ligne *hk*, la partie *g* a été détruite.

Corrosion extérieure au contact de la murette support, maintenue humide par des fuites que l'on avait négligées.

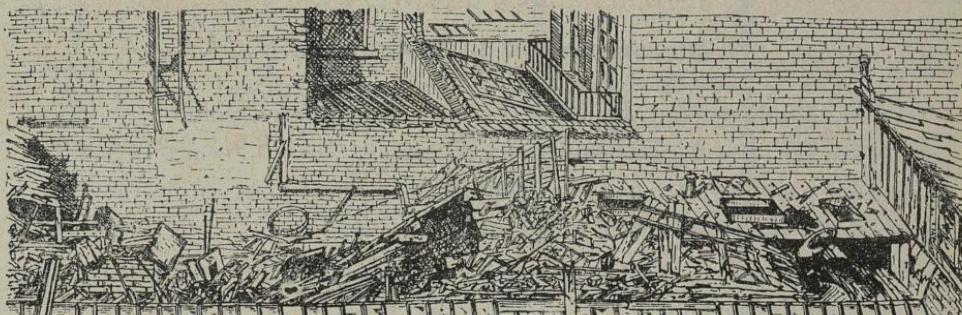
Fig.3

D'après les dépositions recueillies, l'explosion aurait eu lieu à la pression de 1 kg 1/2. — La chaudière s'est déchirée comme l'indiquent les fig. 1 et 2. — Des fuites persistantes au fond d'arrière avaient maintenu humide la murette sur laquelle reposait la chaudière ; des corrosions graves avaient réduit à presque rien l'épaisseur de la partie de la tôle en contact avec la murette A fig. 3.

Corrosions extérieures au contact de la murette-support, maintenue humide par des fuites au fond d'arrière.

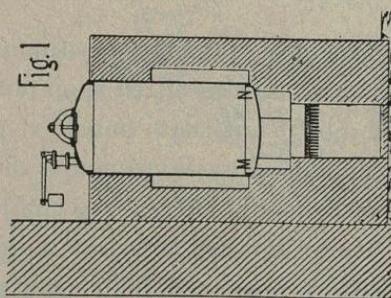
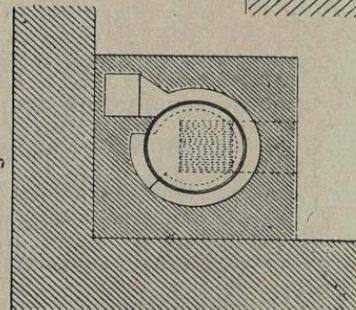
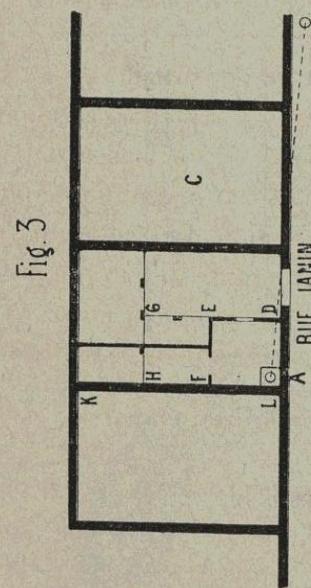
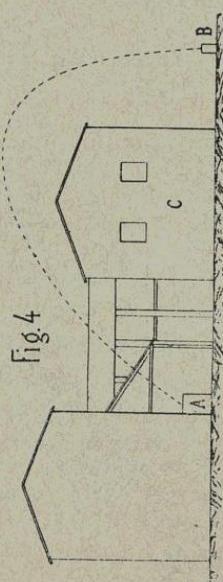
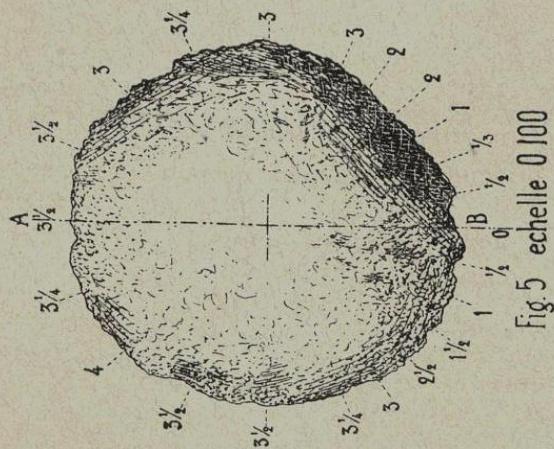
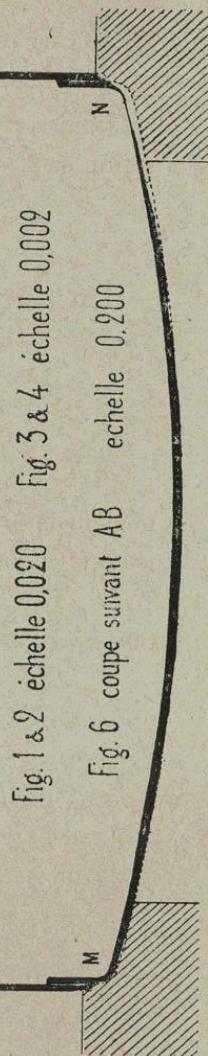
N° 143.

CORROSION EXTRÉMEE

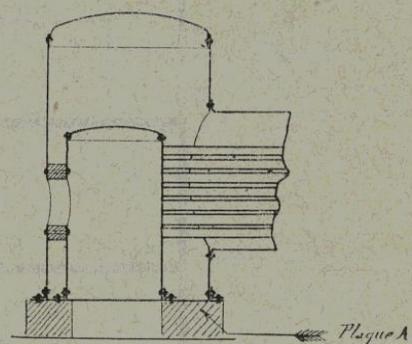
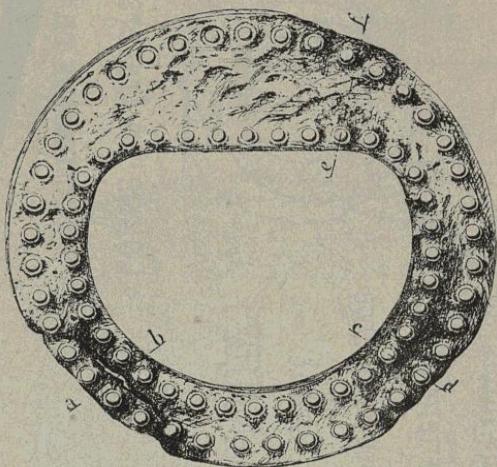
N° 144. Plaque de fond du corps vertical d'une chaudière, type locomobile, corrodée par contact avec de la maçonnerie humide.

C'est la plaque inférieure A qui s'est corrodée par suite de fuites provenant de la partie supérieure et ayant rendu la maçonnerie humide.

Les figures ci-contre 3, 4, 5, 6 donnent les détails des parties corrodées.

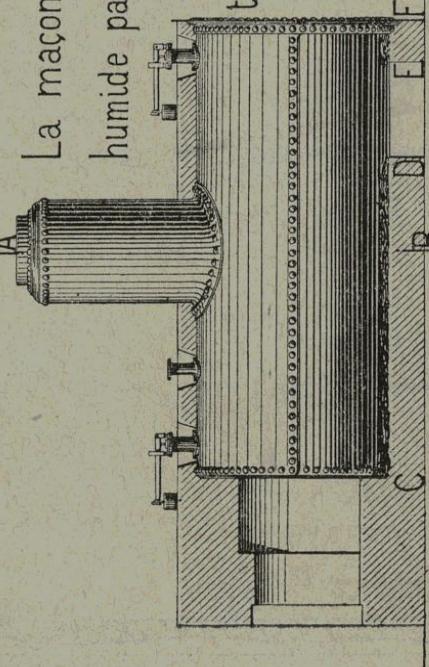
N° 145. Corrosion extérieure par contact de maçonnerie.

CORROSION EXTERIEURE PAR CONTACT DE MAÇONNERIE

La maçonnerie était rendue humide par des fuites au fond d'arriére et au tampon de vidange à l'avant

Vue latérale de la chaudière
Corrosions CD et EF

Coupe en travers AB
Corrosions en G

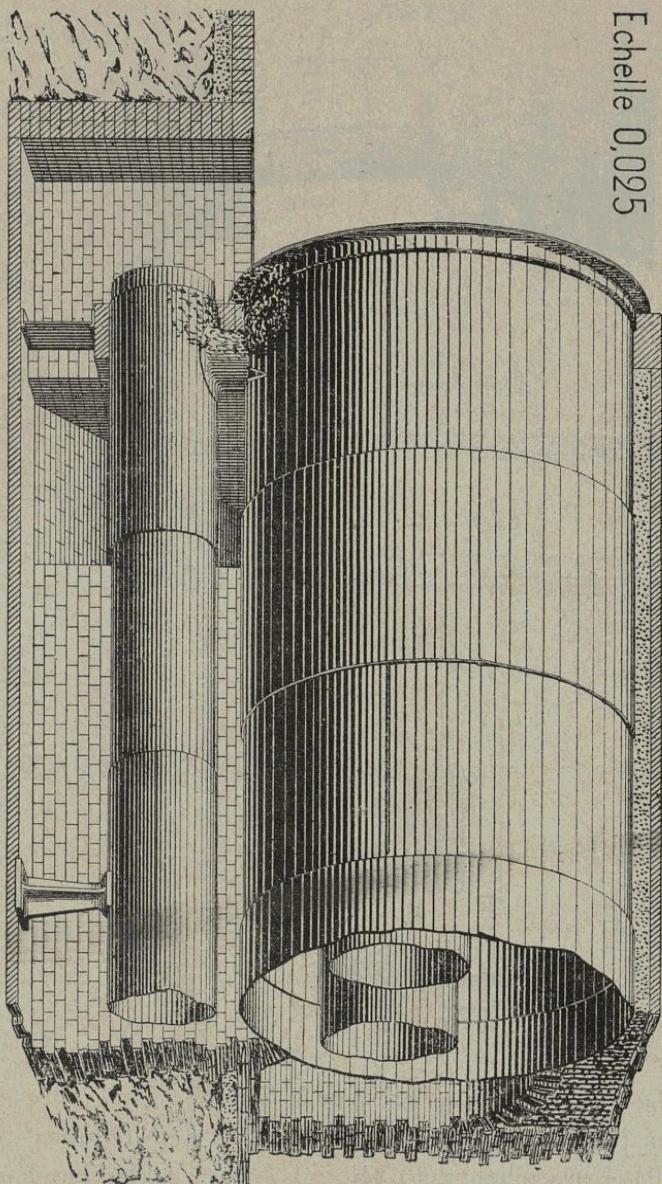
N° 146. Corrosion extérieure par contact de maçonnerie.

RENDEU HUMIDE PAR UNE FUITE AU JOINT A

CORROSION EXTÉRIEURE PAR CONTACT DE MACONNERIE

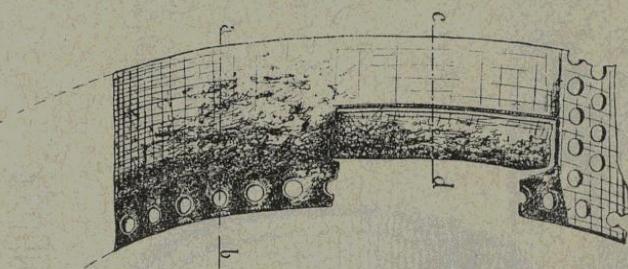
N° 147. Corrosion de la partie inférieure d'une chaudière verticale à tubes Field qui reposait sur de la maçonnerie humide.

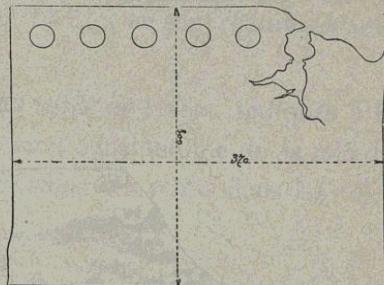
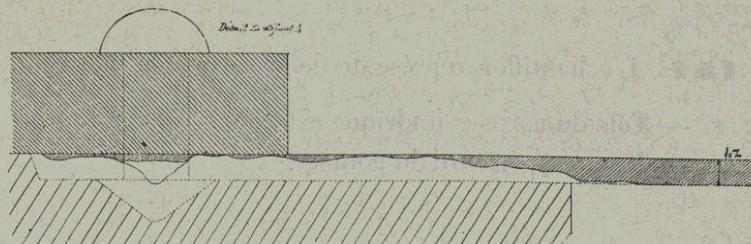
N° 148.

Une fuite s'étant produite à la rivure de tête, le contact de la maçonnerie humide de la devanture avait déterminé une corrosion extérieure peu étendue, mais profonde de la tôle, ce qui l'avait trouée entièrement.

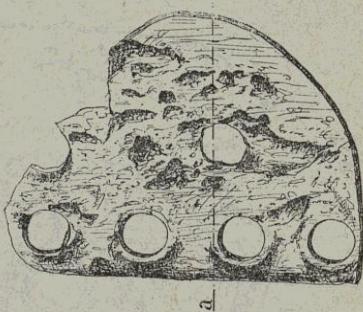
N° 149. Fragment de tôle de corps cylindrique corrodé par contact avec la maçonnerie humide.

Cette rivure reposait sur de la maçonnerie dans toute sa longueur ; des fuites se sont manifestées, et, au contact de la maçonnerie humide, la tôle s'est rapidement corrodée.

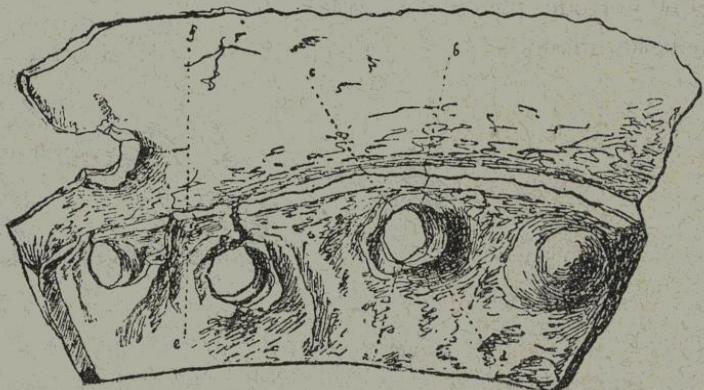
N° 151.

Les deux tôles sont profondément corrodées, comme l'indiquent les coupes AB - CD - EF -. Les parties rongées étant les surfaces comprises entre les tôles originaires, figurées en pointillés, et les surfaces encore existantes qui sont hachées.

La coupe suivant EF indique plus spécialement que les deux tôles, qui avaient une épaisseur primitive de 13 mm , se sont réduites à une épaisseur de 1 mm 5 à 3 mm 5.

La coupe suivant GH faite par les deux trous de rivets, indiqués à la gauche de la figure 1, font voir la corrosion considérable de la tôle du gousset et un défaut de construction ; les trous des rivets dans les tôles à réunir ne correspondaient pas.
