EXPOSITION UNIVERSELLE DE 1889

ASSOCIATIONS FRANÇAISES DES PROPRIÉTAIRES D'APPAREILS A VAPEUR

EXPOSITION COLLECTIVE

DE
Défauts de tôles — Corrosions — Incrustations.

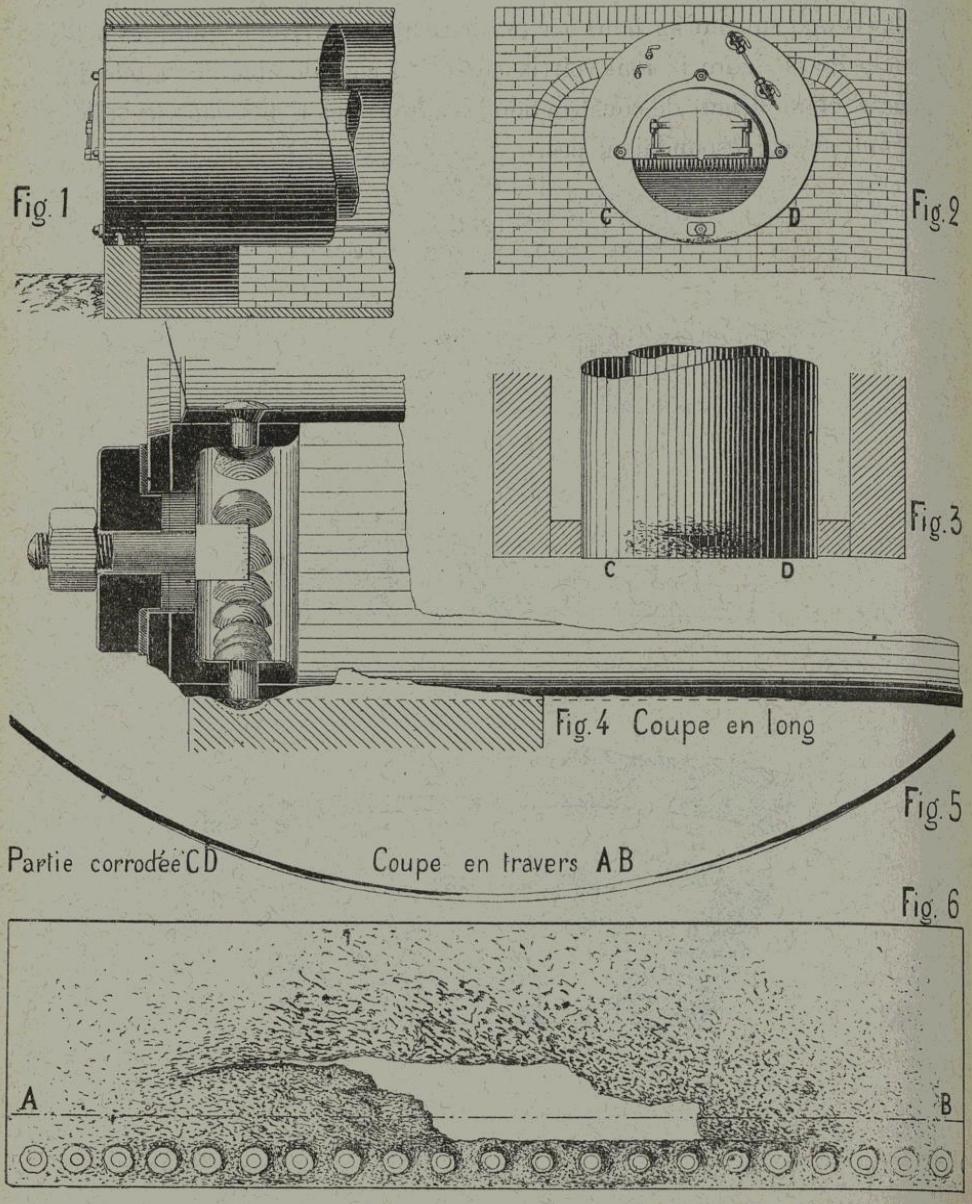
N° 152.

CORROSION EXTERIEURE AU CONTACT DE
MAÇONNERIE RENDUE HUMIDE PAR UNE FUITE AU TAMON
D'AVANT MAINTENU PAR UN SEUL BOULON A ETRIER.

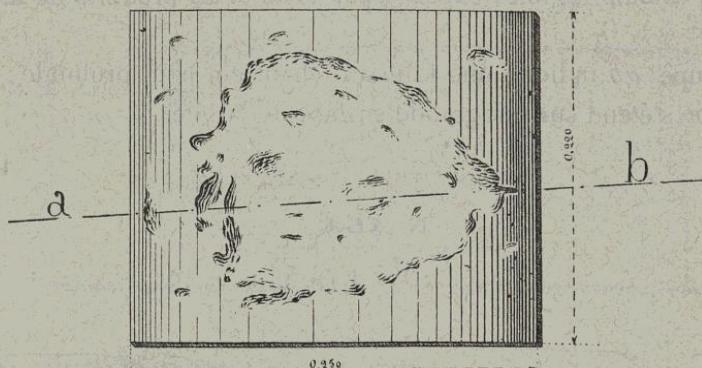
N° 153. Chaudière cylindrique ordinaire à deux bouilleurs inférieurs.

Corrosions extérieures au bouilleur de gauche, provenant d'infiltration d'eau à travers la maçonnerie qui, dans les parties corrodées, reposait sur la tôle.

En avant se trouvaient un support et le bouchon de fonte du bouilleur ; il y avait peu de corrosion sur cette partie, quoique la tôle fut granulée, comme les tôles oxydées par l'eau et les produits de la combustion.

La coupe *ab* indique une fuite au chanfrein peu profonde, mais l'oxydation s'étend sur une grande surface de la tôle.

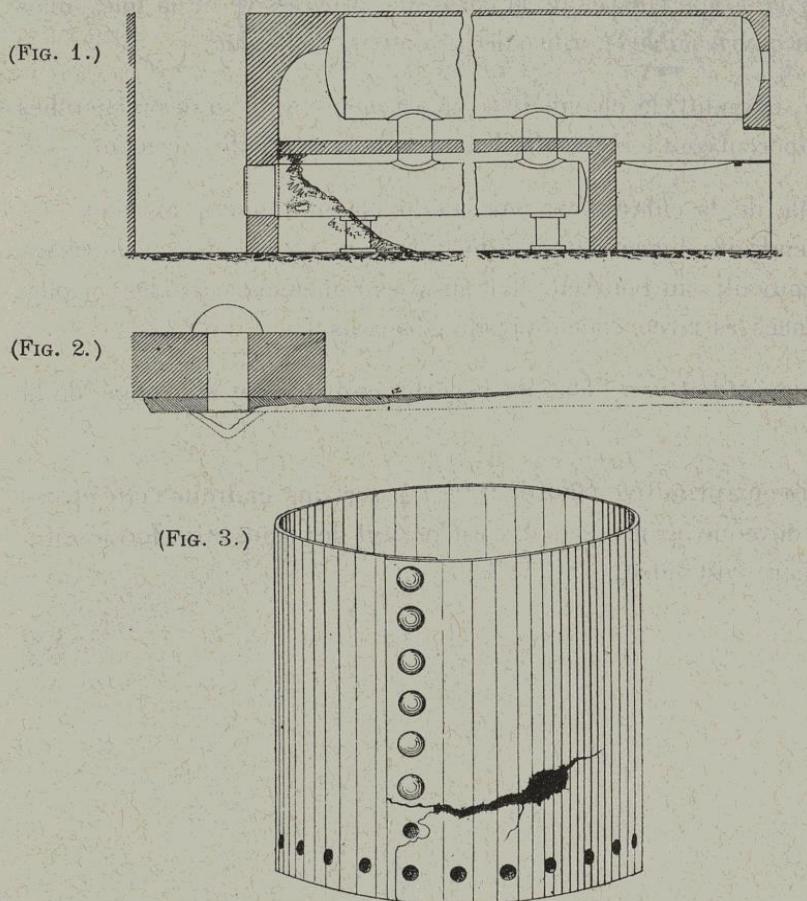
N° 155. Fig. 1 Ensemble — fig. 2 et 3 détails.

L'échantillon provient de l'extrémité postérieure d'un des bouilleurs d'une chaudière cylindrique à flamme renversée à 2 bouilleurs, chauffés successivement par le 2^e et le 3^e parcours de fumée, à la façon de réchauffeurs. Par suite d'infiltrations rendant humides les maçonneries inférieures, d'accumulation de suies dans les carreaux depuis de longues années, et de chômagés fréquents, des corrosions extérieures avaient rongé la tôle des bouilleurs au voisinage des maçonneries d'arrière, jusqu'à trouer ceux-ci. L'échantillon provient du raccourcissement de la virole postérieure d'un des 2 bouilleurs.

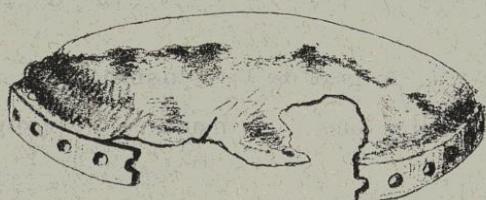
Nº 159. Fond de bouilleur provenant d'une chaudière ordinaire.
— A l'extrémité de ce générateur, passait un aqueduc, dont les parois mal construites ont laissé les eaux s'infiltrer dans le carreau, de telle façon que ce fond de bouilleur s'est trouvé réduit à une épaisseur tellement faible, qu'il a été perforé à la visite.

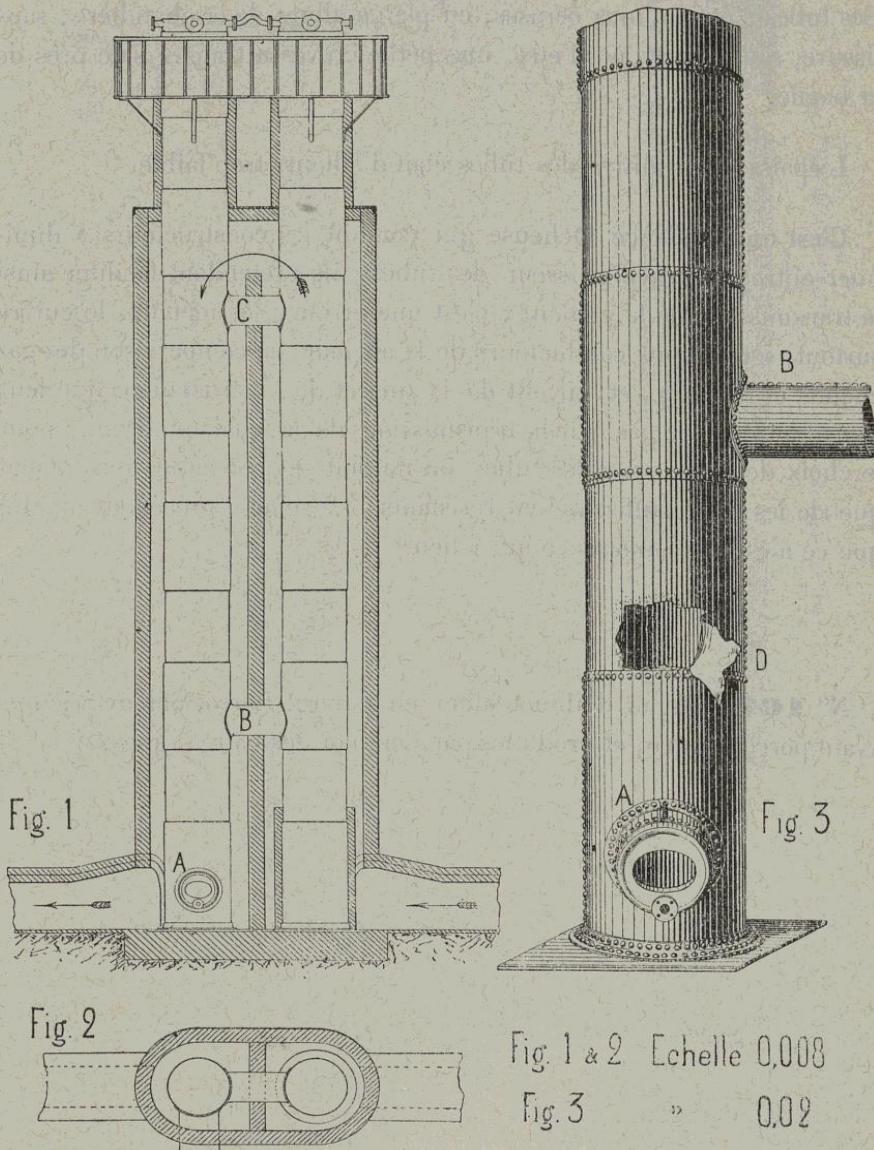
EXPLOSION D'UNE CHAUDIERE VERTICALE DOUBLE

Corrosions extérieures dues à une mauvaise disposition de l'alimentation.

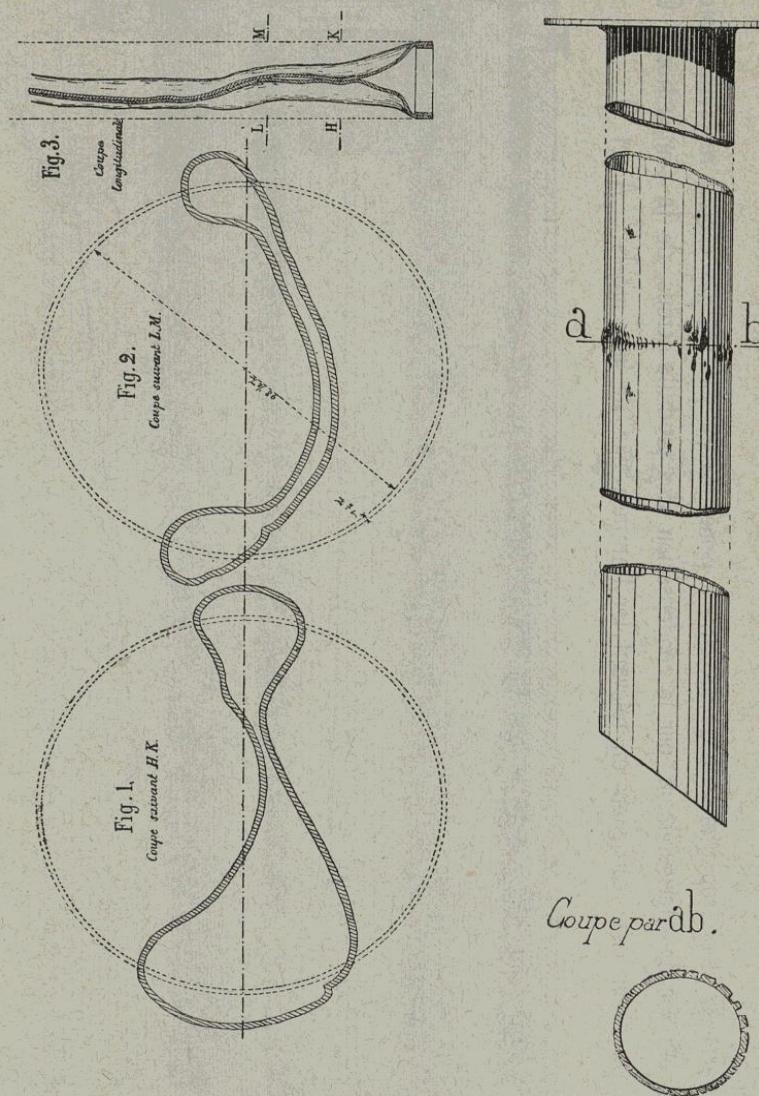
N° 161. Tube en cuivre rouge écrasé par excès de pression, provenant d'une chaudière semi-tubulaire à deux bouilleurs. L'épaisseur est réduite à $1,1/4 \text{ mm}$ pour un diamètre de 100 mm , ce qui est insuffisant ; l'intérieur du tube a subi, par l'usage, une corrosion due à la suie ; le manomètre était inexact. Dans ces conditions, on a remplacé quatre tubes de cette chaudière dans l'espace de quelques semaines. Ces tubes s'étaient tous écrasés, en pleine allure de la chaudière, sans fissure, sauf, pour l'un d'eux, une petite crevasse transversale près de la bague.

L'épaisseur primitive des tubes était d'ailleurs trop faible.

N° 162. Tuyau d'alimentation en cuivre. Corrosions extérieures ayant percé le tube, et produites par l'emploi des eaux salines.

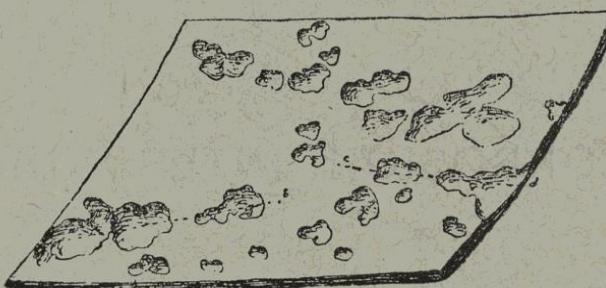
N° 164. Fig. 1, 2, 3. — Tôle corrodée d'un bouilleur réchauffeur.

Profondeur maxima de la corrosion, 7 à 8 m/m.

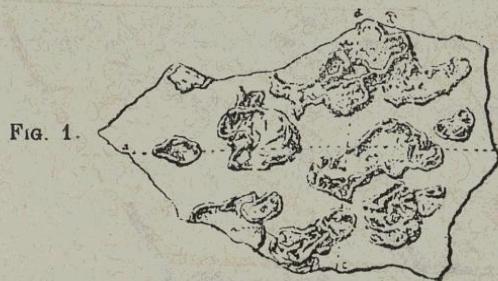
N° 165.

Cet échantillon indique bien que la corrosion par pustules séparées finit par former une corrosion par surface, le défaut semblant s'étendre comme une tache d'huile sur un parquet.

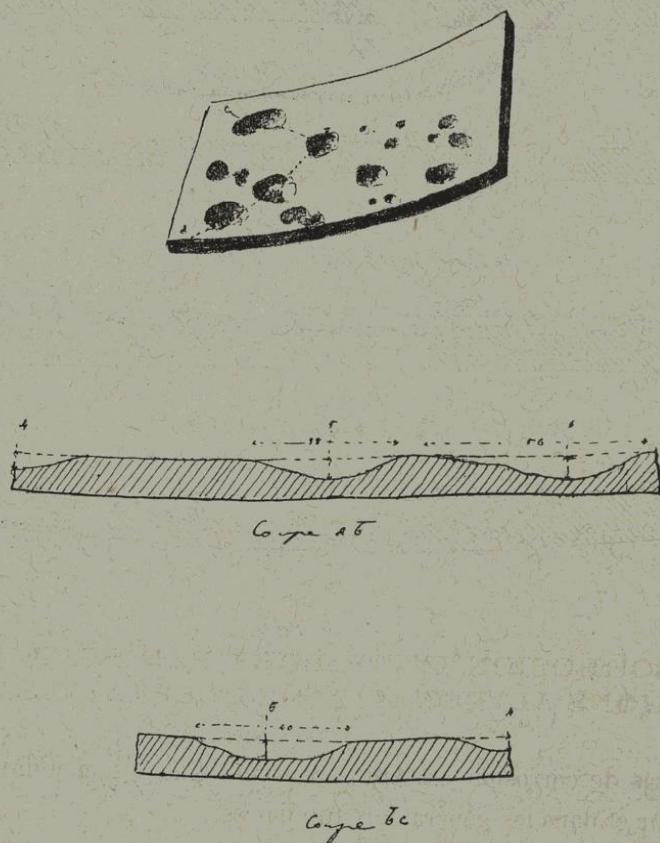
N° 168. Exemple de corrosion par pustules dans la tôle supérieure d'un bouilleur réchauffeur. Ces pustules se forment de distance en distance, et finissent par se rejoindre pour former une surface corrodée d'une certaine étendue.

Les coupes *ab* et *bc* indiquent qu'en quelques points la tôle a perdu plus de la moitié de son épaisseur primitive.

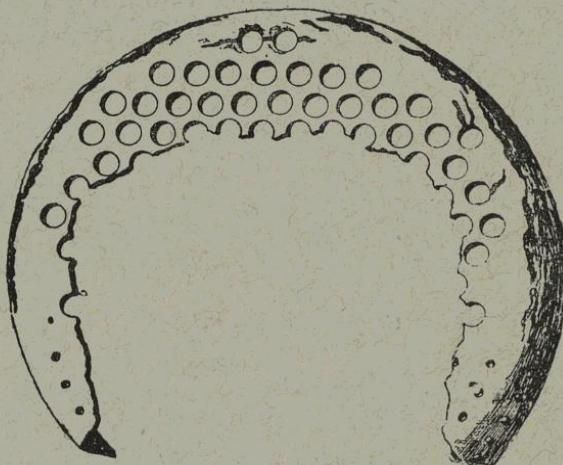
N° 170.

En dehors des cassures observées à quelques-uns des trous de tubes, on voit que toute la partie baignée par l'eau est corrodée le long de la courbure de la tôle et suivant le dos d'âne de l'embouti.

La corrosion cesse , au contraire, dans la partie de la vapeur, où la plaque est maintenue par des tirants.

Pour pouvoir river et réparer les fuites de la rivure de jonction des plaques tubulaires avec le corps cylindrique , on met du côté de l'eau la partie extérieure du rabattement du collet , et , comme dans cette opération , ce côté du fer travaille par extension, il est plus sujet à présenter des légères criques ou fissures.

L'eau peut donc séjourner dans ces cavités, et accélérer rapidement, par la corrosion, le défaut primitif.

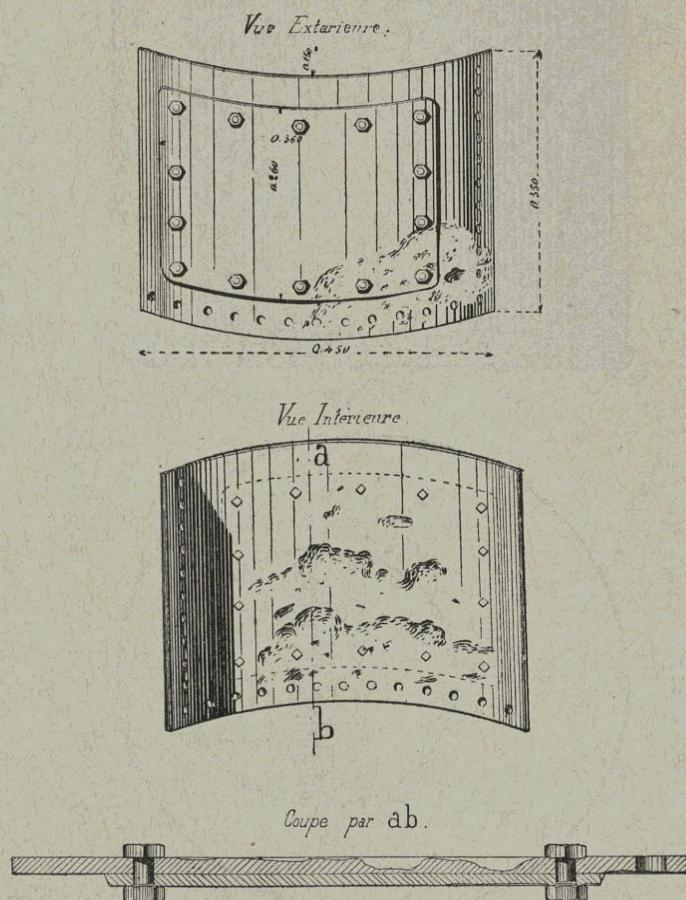
N° 171. Corrosion intérieure de la tôle d'un bouilleur de chaudière ordinaire.

La vue extérieure de cette pièce indique également une corrosion extérieure due à des fuites à la rivure d'une pièce boulonnée.

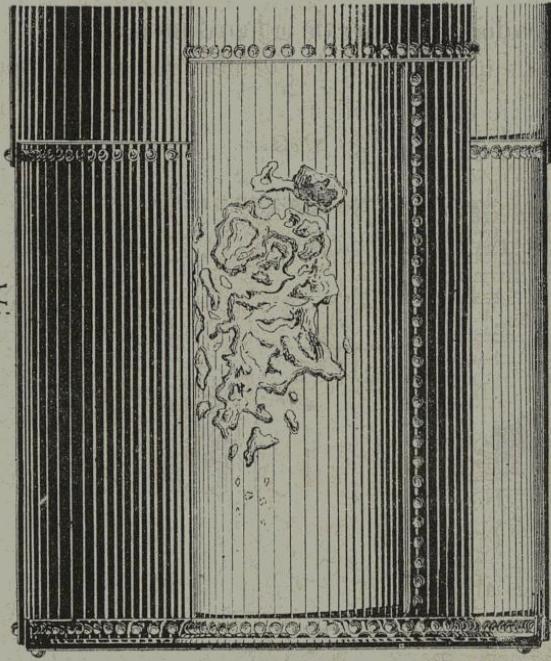
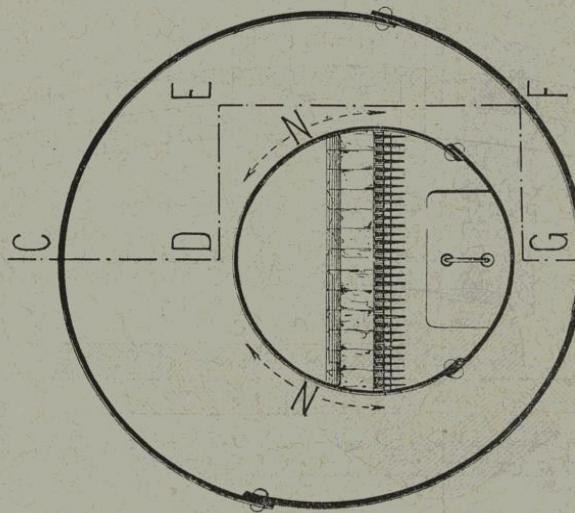
N° 172. Corrosion d'un foyer par une eau d'alimentation acide.

CORROSION INTÉRIEURE D'UN FOYER PAR UNE EAU ACIDE

N---> Emplacement des corrossions

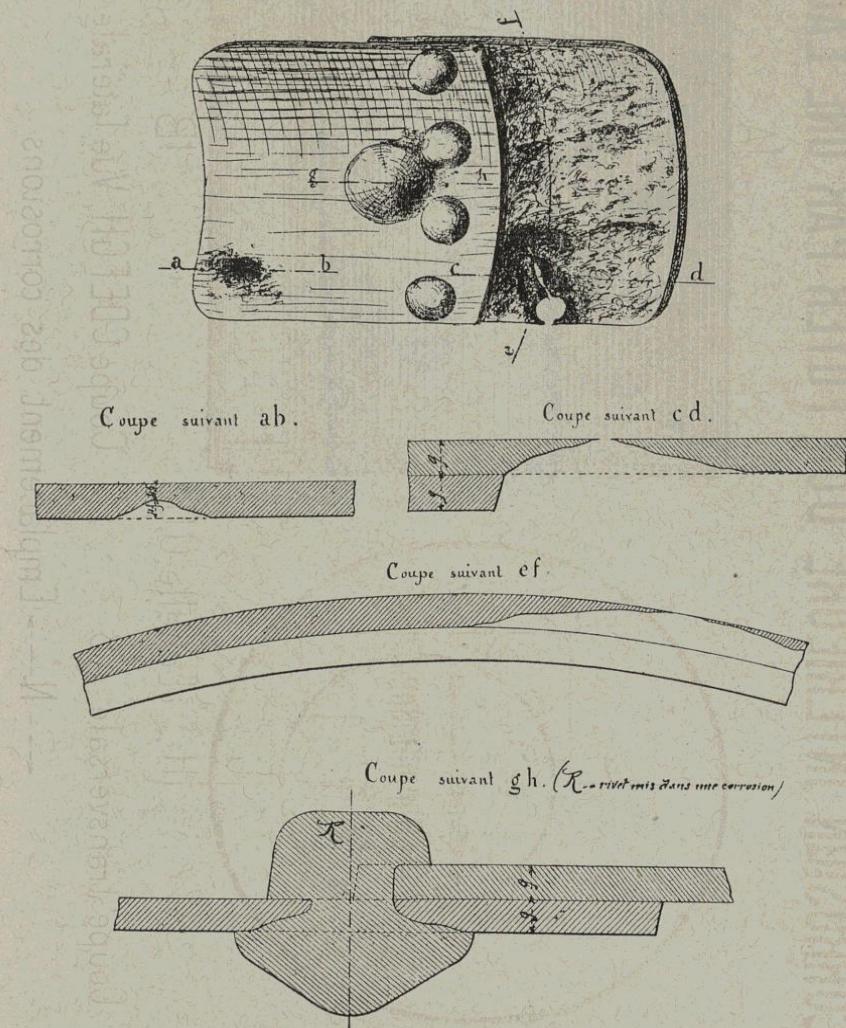
N° 173. Chaudière cylindrique à deux bouilleurs.
Corrosions intérieures près de la première rivure du bouilleur de gauche.

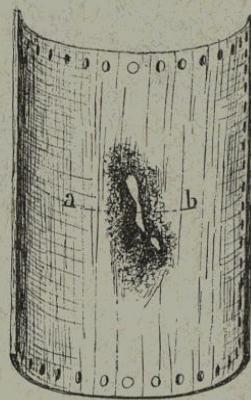
N° 174. Chaudière Artige à sept corps.

Corrosions provenant de la formation d'un ciel d'air dans un réchauffeur.

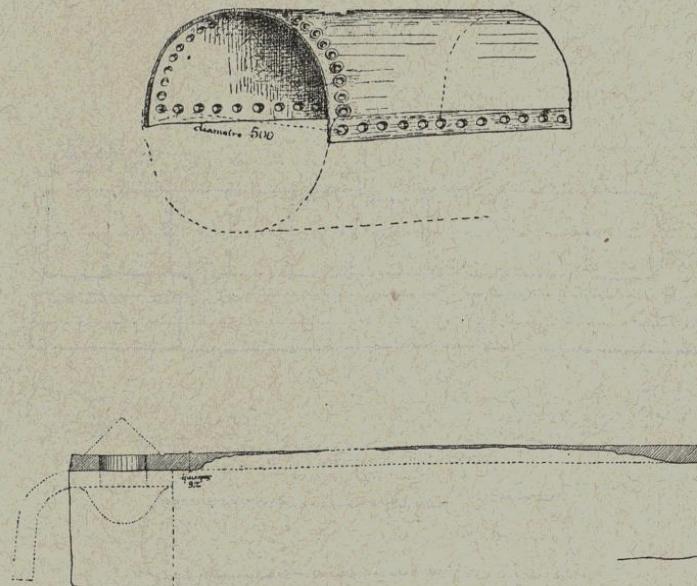
N° 175. Fragment de la dernière demi-virole supérieure du bouilleur de droite d'une chaudière cylindrique à 3 bouilleurs, très ancienne. Cette partie postérieure du bouilleur présentait, dans le haut, une corrosion intérieure très accentuée. Au moment de la visite, la chaudière était en chômage depuis 6 mois, par suite d'un incendie ; il y était resté de l'eau ; de l'air humide s'était cantonné dans le haut du bouilleur à l'arrière, par suite de la pente de celui-ci vers l'avant.

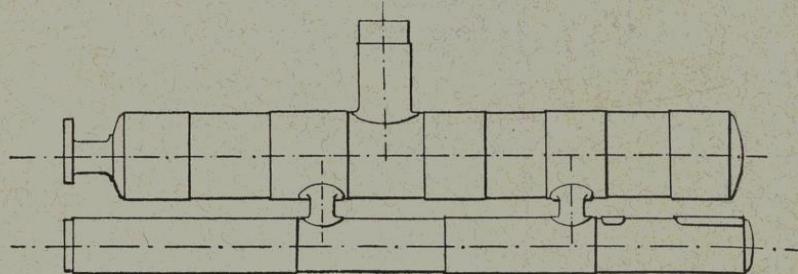
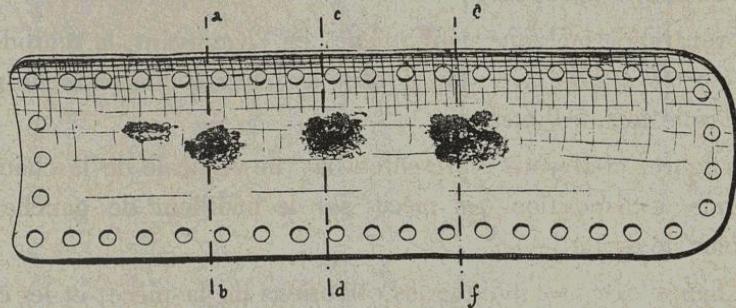
N° 176. Chaudière cylindrique à deux bouilleurs inférieurs et un réchauffeur latéral.

Corrosions au ciel de la dernière virole du bouilleur de gauche sur une pièce mise, à tort, à l'extérieur de la virole, et dues à la formation d'une chambre de vapeur.

La figure ci-contre indique les corrosions de la pièce, et les coupes permettent de juger de l'importance des corrosions.

La réparation mal faite avait amené, en l'aggravant, la reproduction de la corrosion qui a nécessité la mise en place d'une nouvelle pièce, placée cette fois, à l'intérieur.

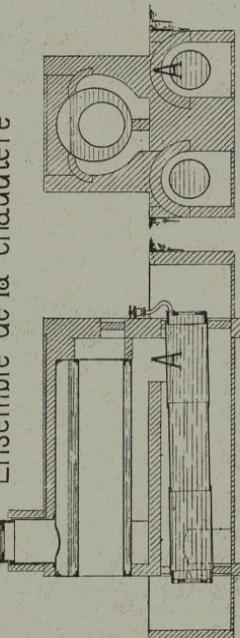
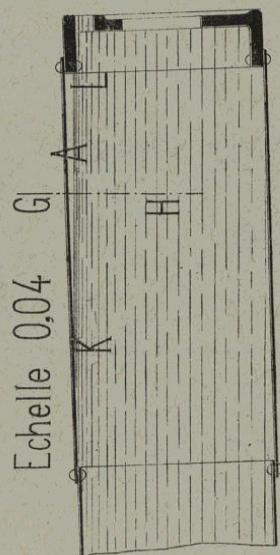
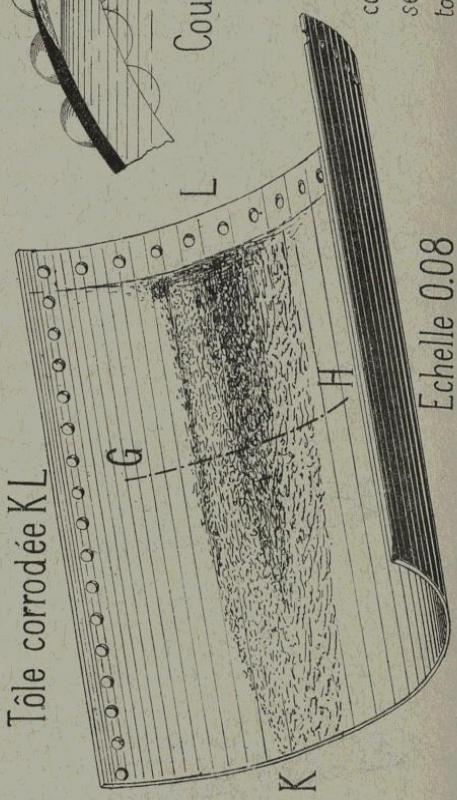
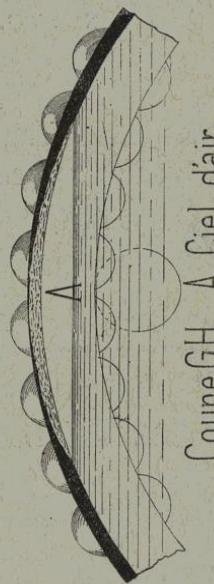
N° 177. Corrosion intérieure au ciel d'un réchauffeur.

CORROSION INTÉRIEURE AU CIEL D'UN RECHAUFFEUR

Tôle corrodée KL

Coupe GH A Ciel d'air

La partie A du réchauffeur ne contenant pas d'eau, des corrosions se sont produites à la tôle dans toute la partie vide.

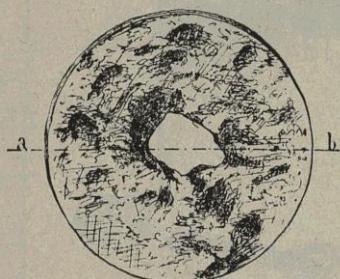
(FIG. 1).

N° 178. Chaudière cylindrique à deux bouilleurs.

Corrosion intérieure de la partie supérieure de la dernière virole du bouilleur de gauche (Fig. 1 et 2).

Cette corrosion est due à la formation d'un ciel de vapeur produit par la mauvaise disposition d'emmanchement des viroles.

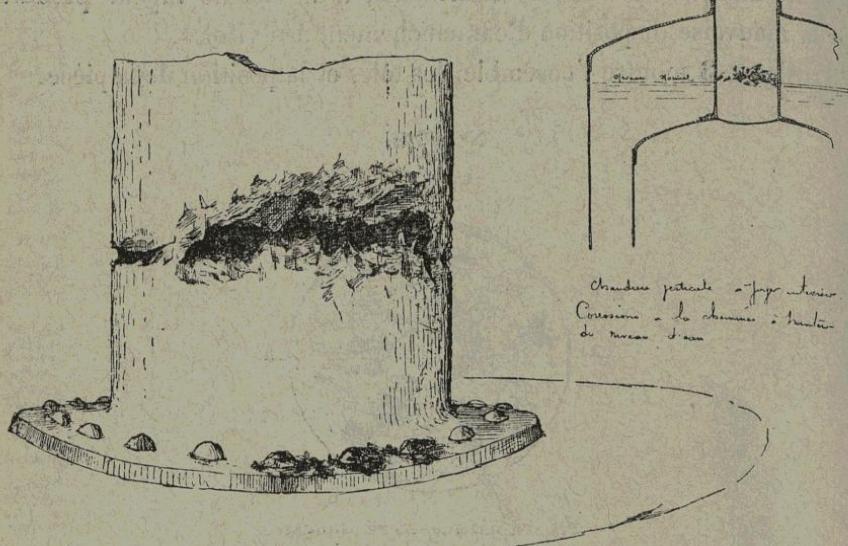
N° 179. Chaudière verticale à foyer intérieur.
Corrosions à la cheminée à hauteur du niveau d'eau.

Chaudière verticale à foyer intérieur.
Corrosion à la cheminée à hauteur
du niveau d'eau.

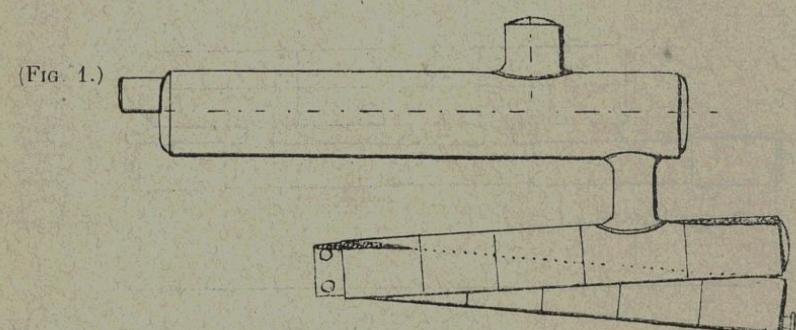
(FIG. 4.)

N° 180. Exemple de corrosion assez fréquent dans le type de chaudières représenté ci-dessous (fig. 4).

Par suite de cette inclinaison des deux bouilleurs, il se forme, dans la partie la plus haute, des ciels d'air et de vapeur qui amènent une corrosion assez rapide des tôles.

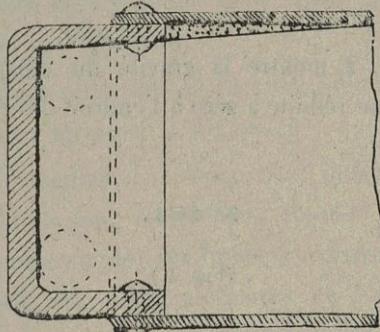
(FIG. 2.)

La figure 2 représente la tête en fonte du second bouilleur ; les deux communications avec le premier bouilleur y sont indiquées en pointillé.

La tôle y est rongée contre la tête en fonte.

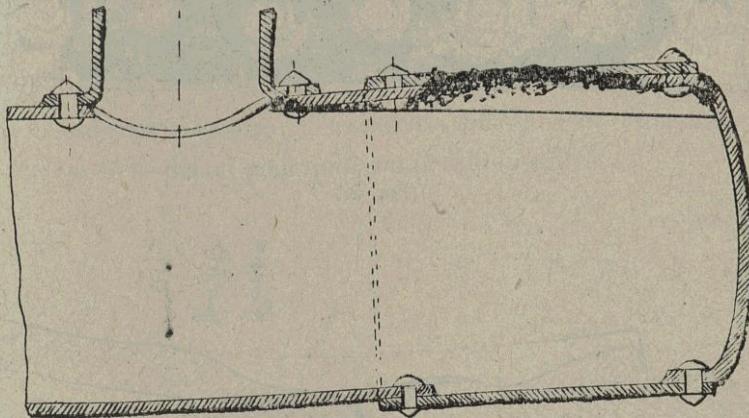
(FIG. 3.)

La figure 3 indique l'arrière du bouilleur supérieur, derrière la communication avec le corps cylindrique.

La tôle y est très corrodée, et la pièce qu'on a mise en cet endroit l'est également.

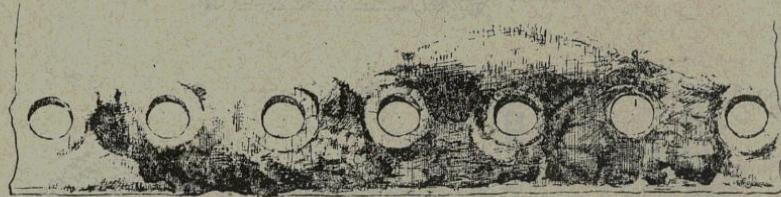
(FIG. 1.)

N° 181. Echantillon de corrosion intérieure d'une rivure longitudinale de bouilleur sous l'incrustation. — Le long des rivures de ce bouilleur l'incrustation atteignait jusqu'à 45 mm d'épaisseur ; lorsqu'on opéra le nettoyage des tôles, on trouva plusieurs rivures rongées très profondément.

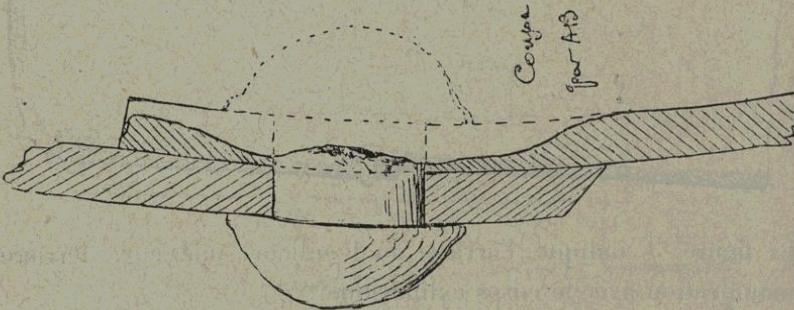
(FIG. 2.)

La coupe *ab* (fig. 2) montre la gravité du défaut, puisque la tôle intérieure est presque réduite à zéro à l'endroit des rivets.

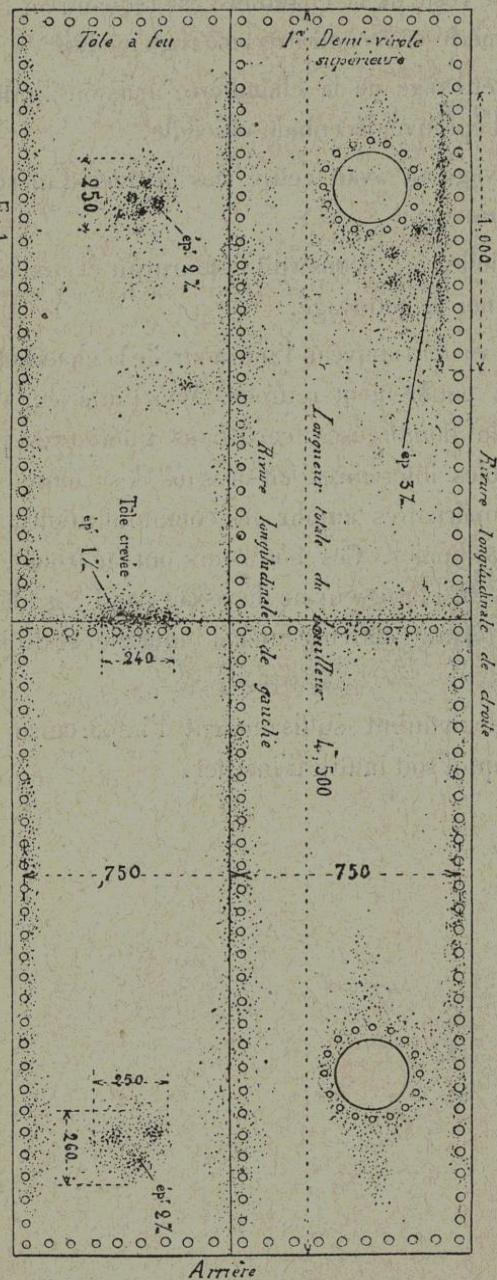
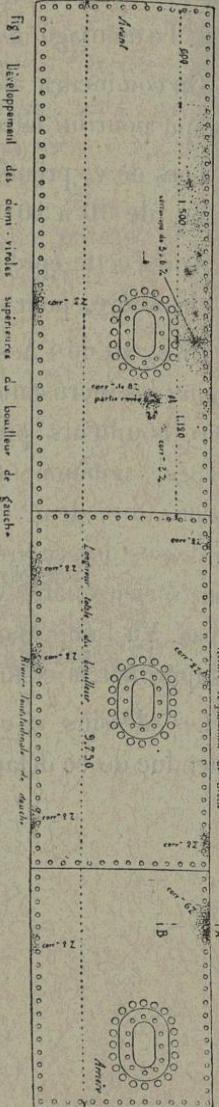
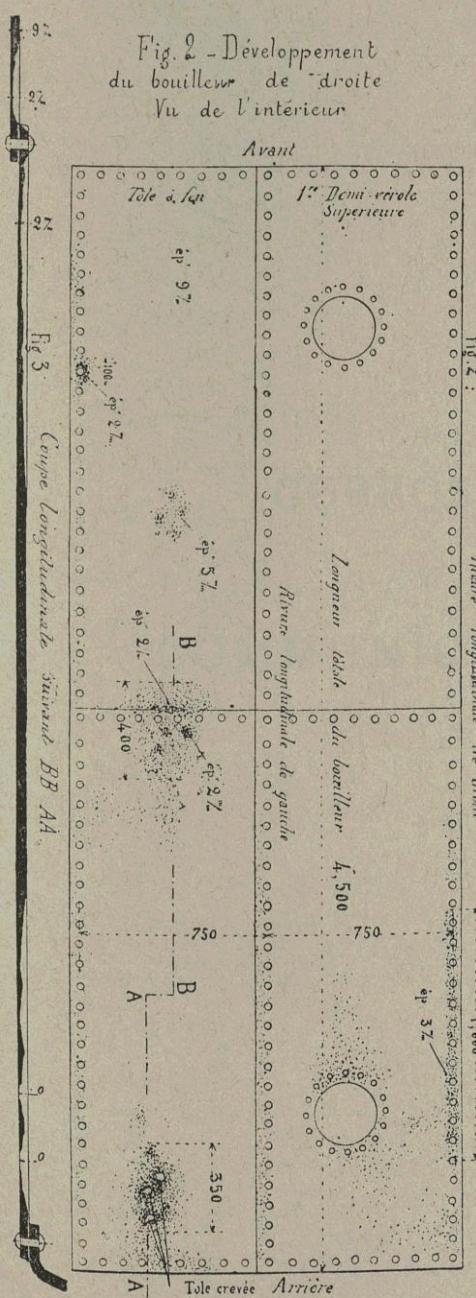
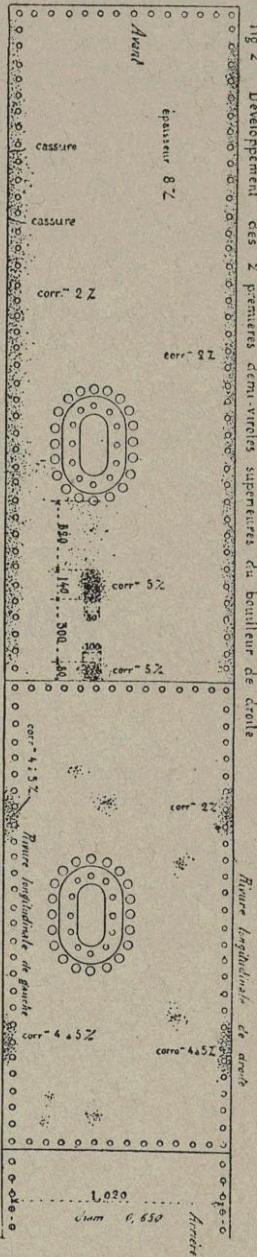
N° 182. Chaudière cylindrique à deux bouilleurs.

La première visite intérieure faite à cette chaudière par l'Association fait constater, qu'à l'intérieur des bouilleurs, les tôles sont masquées par les incrustations. Tout le reste de la chaudière est reconnu en bon état. Le montage des maçonneries est contraire aux règlements.

Un agent de l'Association visite à nouveau l'intérieur de la chaudière. Toutes les incrustations sont entièrement retirées. Mais l'intérieur des deux bouilleurs présente de nombreuses corrosions intérieures par cavités, notamment aux tôles inférieures en-dessous des communications, aux demi viroles supérieures autour des communications, et au-dessus des rivures longitudinales. Ces bouilleurs ont été troués au marteau en quatre endroits où l'épaisseur ne dépassait pas 1 m/m dans le bas. Vu l'importance des réparations à exécuter, l'industriel se décide à supprimer la chaudière.

Fig. I - Développement
du bouilleur de gauches
Vu de l'intérieur

Fig. 1 Développement des demi-virgules supérieures du bouilleur de gauches.

Fig. 2 - Développement
du bouilleur de droite
Vu de l'intérieur

Fig. 2. Développement des 2 premières demi-circles supérieures du bouilleur de droite

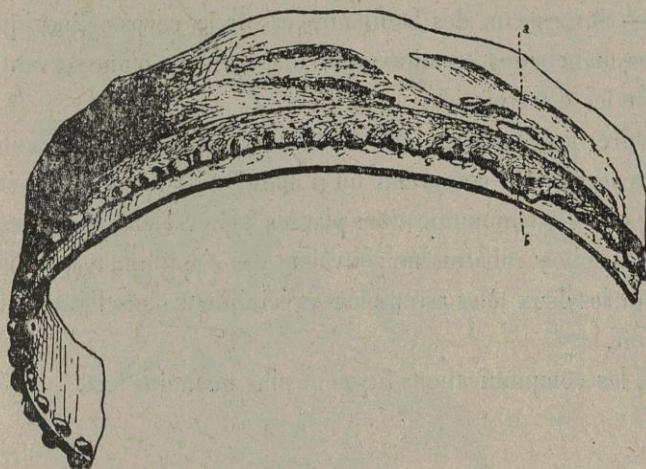
N° 183.

Voici ce qui s'était passé : La réparation de la cassure au moyen du mastic n'avait pas empêché la fuite, et l'eau, suintant par le joint, coulait le long de la circonference du bouilleur jusqu'à l'arête du support. Elle suivait cette arête par suite de la pente du bouilleur vers l'avant, et se trouvait définitivement arrêtée par la rivure transversale. De là la corrosion de cette rivure sur toute la partie inférieure ; l'épaisseur se réduisit un peu à la fois, si bien qu'en certains points elle n'était plus que de $1/2$ mm. La rivure s'arracha et la chaudière fit explosion.

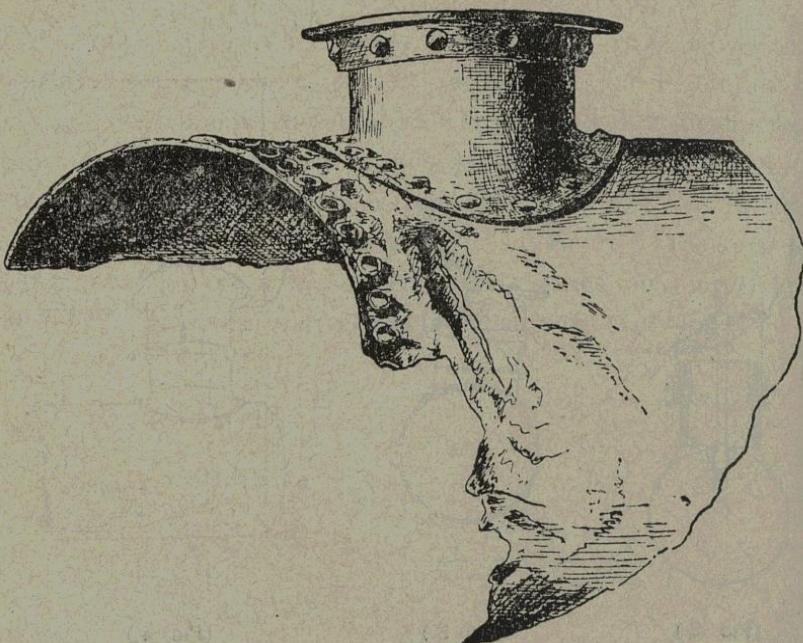
N° 184. Communication provenant d'une chaudière à flammes renversées et à deux bouilleurs.

Toutes les communications fuyaient plus ou moins fort.

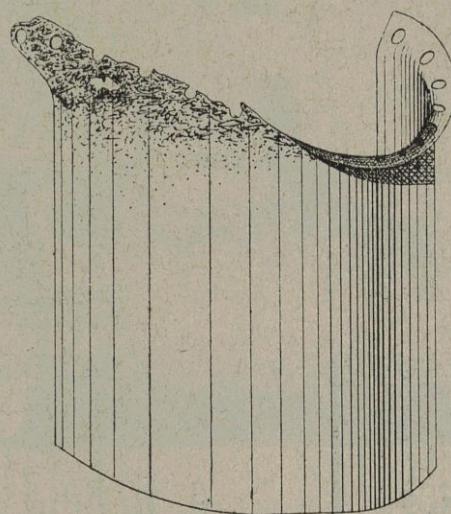
N^o 186.

N° 186. Portion d'un gros cuissard reliant le corps cylindrique à un bouilleur inférieur dans une chaudière d'un type un peu spécial, cylindrique à 8 bouilleurs. Par suite de différences de dilatations entre le corps cylindrique et les bouilleurs, il y a des fuites fréquentes aux rivures circulaires et aux collarlettes des communications. L'échantillon montre qu'il en peut même résulter des cassures dans la ligne circulaire des rivets des collarlettes. Sur cette pièce, les fuites déterminées par la cassure ont produit une corrosion extérieure de la tôle de la communication, au point de trouer celle-ci.

Le joint n'étant pas étanche, la communication a fui, probablement pendant quelques années, et la fuite est arrivée à ronger suffisamment le métal pour réduire à certains endroits l'épaisseur à zéro.

Cette corrosion a sans doute été notablement activée par la suie qui se déposait, comme toujours, tout autour de la communication.

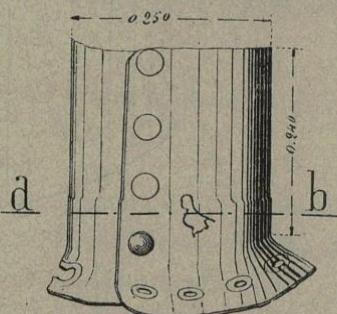
N° 188. Corrosion intérieure.

Fragment d'une communication de bouilleur. Corrosion totale de la tôle tout le long de la rivure longitudinale et produite par le passage de la vapeur du bouilleur dans le corps cylindrique.

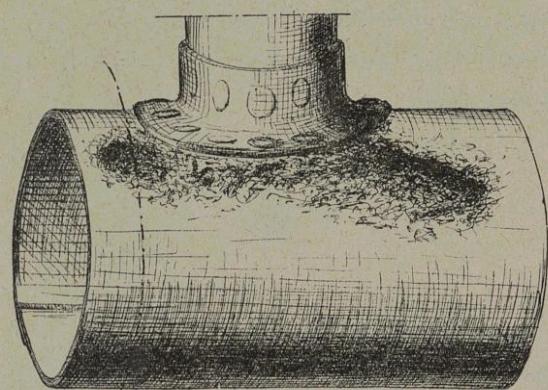
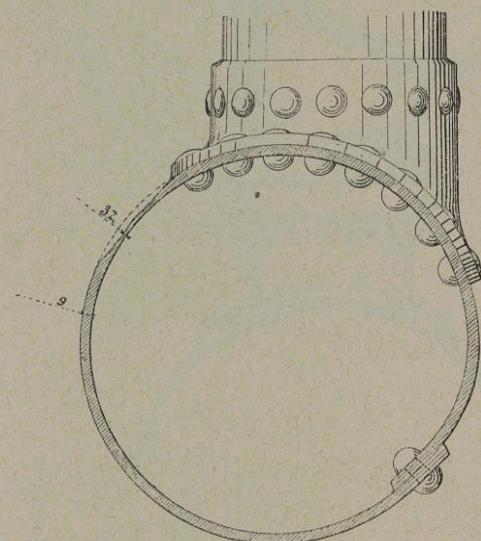
N° 189. Corrosion par fuite de la communication arrière, entre le corps cylindrique et le réchauffeur inférieur, d'une chaudière cylindrique à deux réchauffeurs latéraux système Farcot.

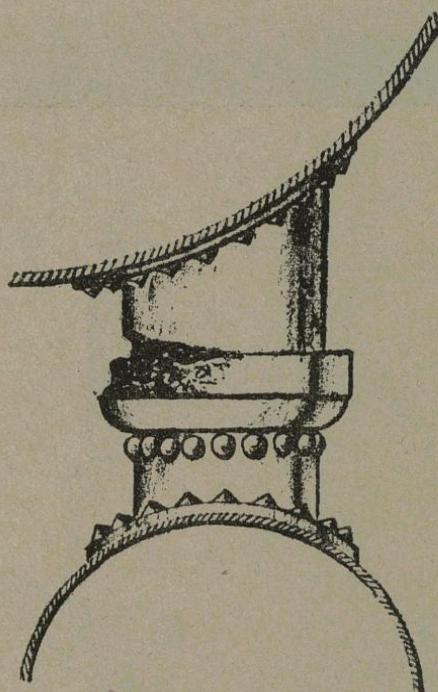
N° 190. Exemple de communication à emboîtement rongée par des fuites.

Comme le montre la figure, les deux parties de la communication reliant le corps cylindrique au bouilleur viennent se réunir au moyen d'un joint en coupole, dans lequel on coule du mastic de fonte pour rendre le joint étanche.

Malheureusement, comme cela arrive dans la plupart des cas, le joint a fui et le mastic a servi à accélérer la corrosion.

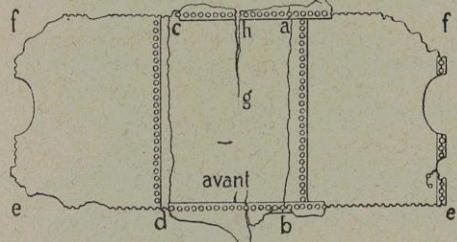
La chaudière s'est rompue le long de la ligne de rivets supérieure, près des lignes de rivets et d'emboutissage des fonds, et en pleine tôle dans la feuille de coup de feu. Les débris ont été projetés dans toutes les directions, fig. 7.

Défauts de construction graves. Mauvais matériaux. Il existait avant l'explosion des cassures en pleine tôle et entre les rivets. La génératrice suivant laquelle a eu lieu la rupture était affaiblie par le trou d'homme et les prises des soupapes.

Fig. 1 Développement de la tôle après l'explosion
Vue de l'intérieur de la chaudière

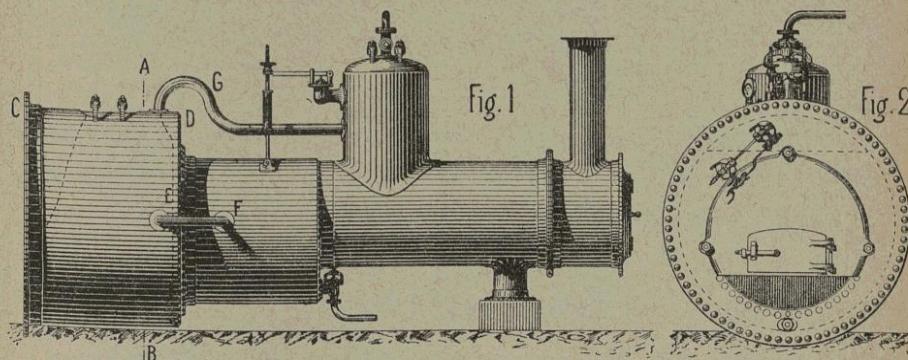
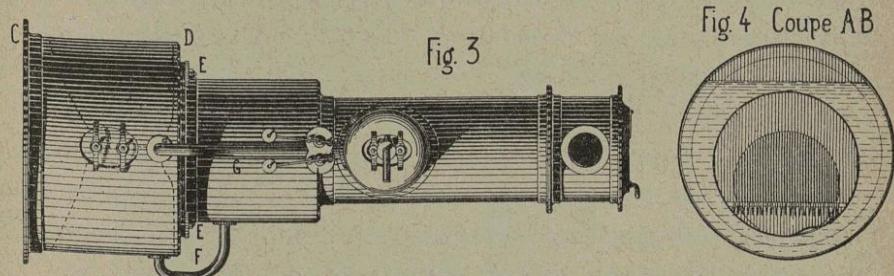
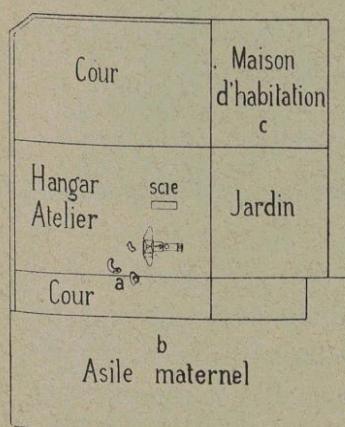
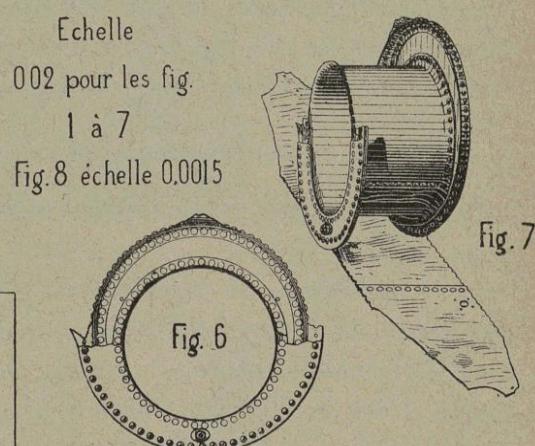
EXPLOSION D'UN GENERATEUR

Explosion d'un générateur de vapeur dans une scierie
à Givors (Rhône)

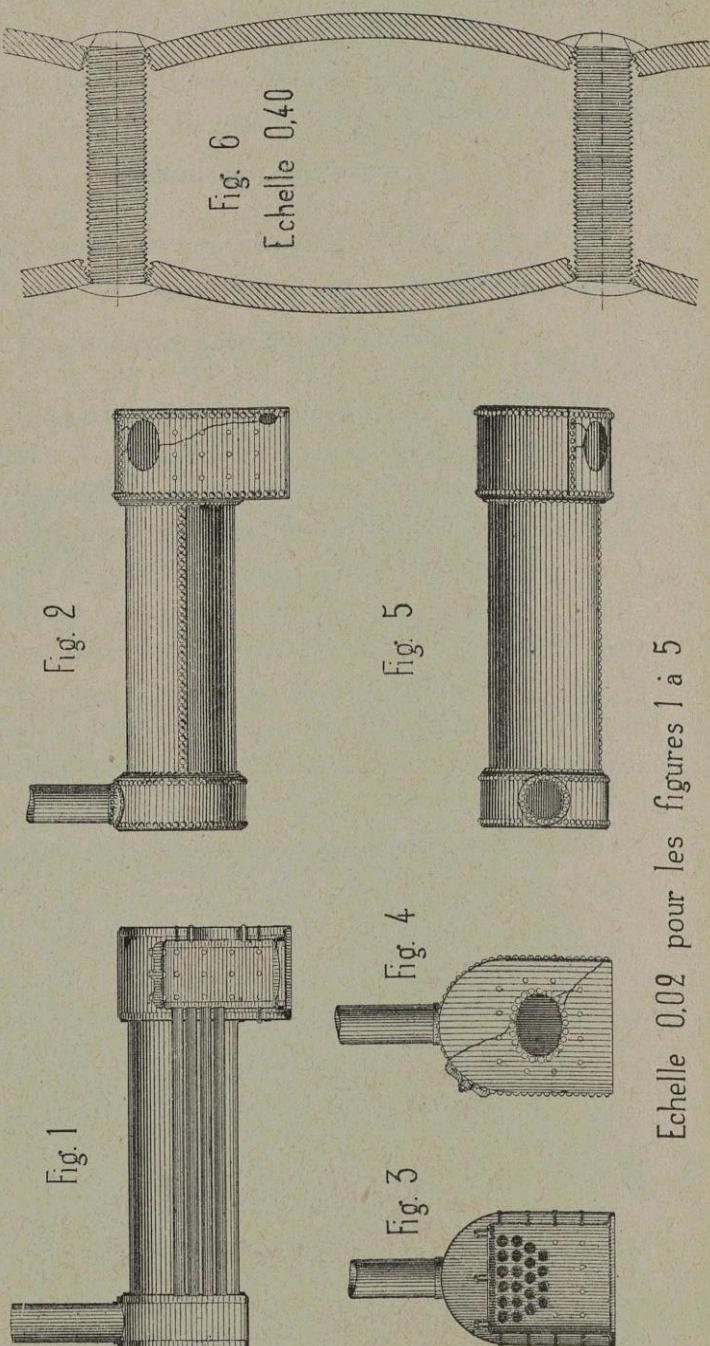
N° 193.

Explosion d'une locomobile à Lyon

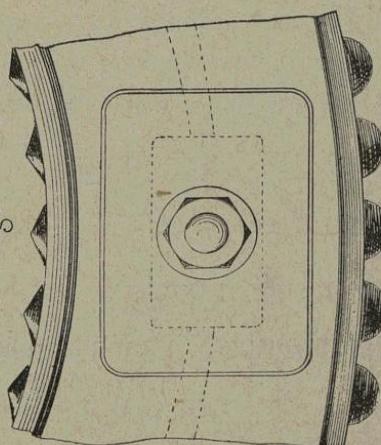
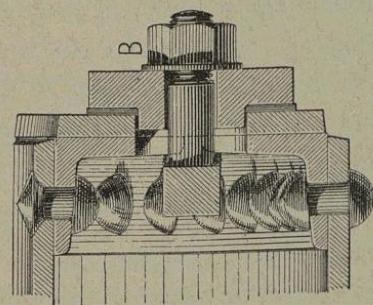
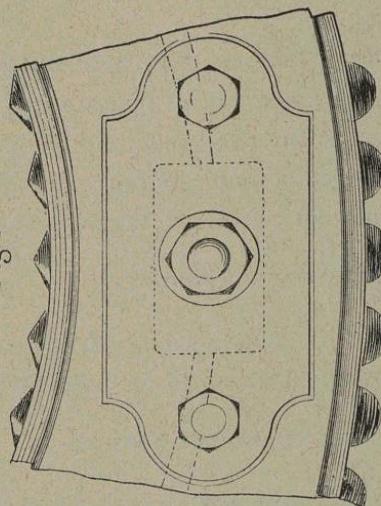
Fig.1

Le tampon de vidange était fixé par un seul boulon à étrier, fig. 1, 2 et 3. La chaudière avait été lavée trois jours avant l'accident, et, depuis ce temps le tampon perdait en B autour du boulon. Pour arrêter cette fuite, le chauffeur avait garni de filasse le dessous de l'écrou qu'il serra avec une clef de 0^m50 de longueur. En faisant cette opération, il entendit un craquement dont il ne tint aucun compte et il continua à serrer, si bien que le boulon se brisa en C et que le tampon n'étant plus retenu fut projeté en avant ; l'eau et la vapeur s'échappèrent par le trou de vidange de 120 : 70 millimètres, et firent au chauffeur des brûlures tellement graves que le malheureux expirait deux heures après l'accident.

Causes de l'accident.

Les fig. 4 et 5 représentent la disposition à donner aux tampons de lavage ; 2 prisonniers placés sur les côtés empêchent tout accident en cas de rupture de l'étrier.

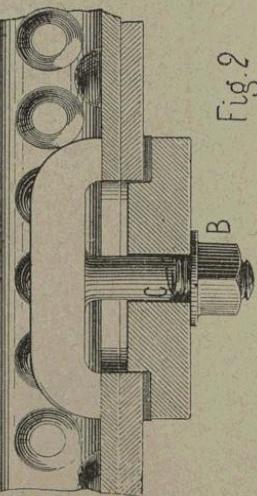
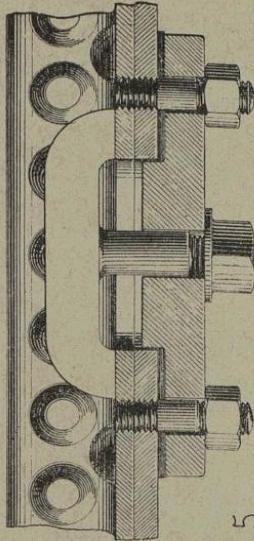
Fig.5

Disposition défectueuse

Disposition à adopter

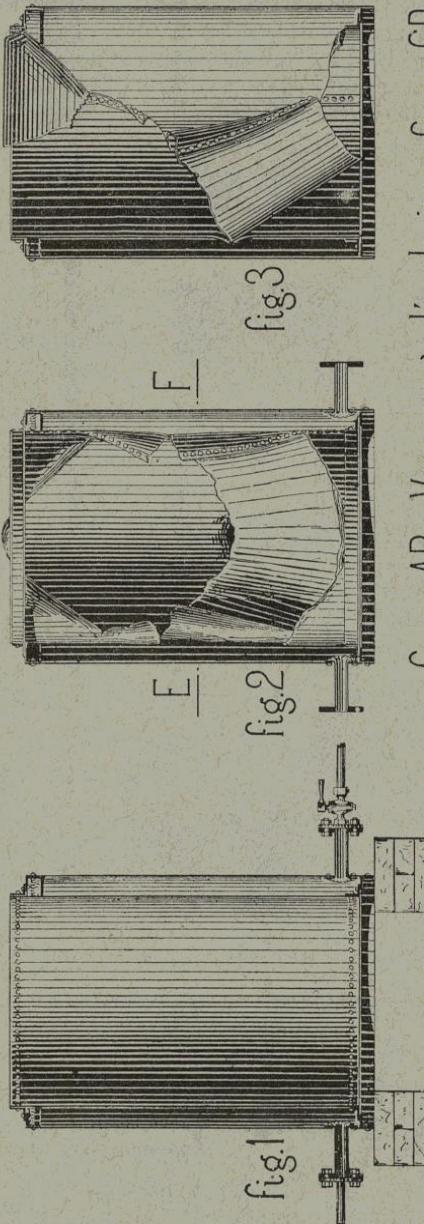
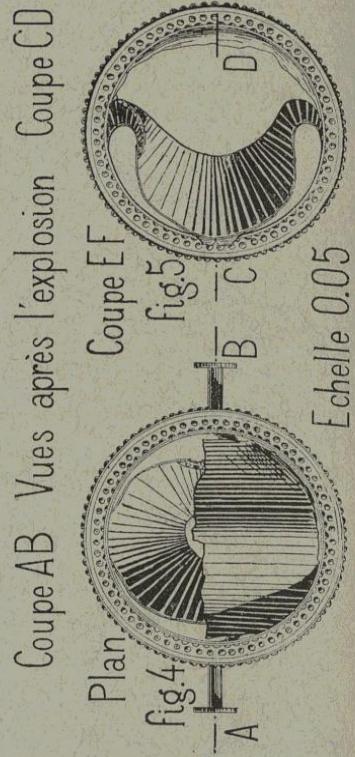
N° 199.

EXPLOSION D'UN POELE A VAPEUR TROP FAIBLE

Coupe avant l'explosion
La vapeur circulant dans la double enveloppe, le cylindre intérieur trop faible s'est écrasé en se déchirant. — Tôle trop mince et de mauvaise qualité.

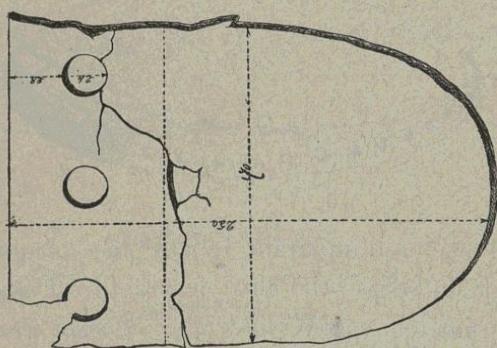
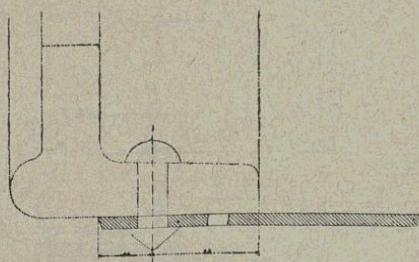
N° 200. Tôle provenant de l'avant d'une tôle à feu d'une chaudière cylindrique à trois bouilleurs. La tôle est cassée et brûlée auprès de la rivure circulaire de la tête en fonte. Celle-ci dépasse beaucoup trop la rivure et a empêché le rafraîchissement de la tôle.

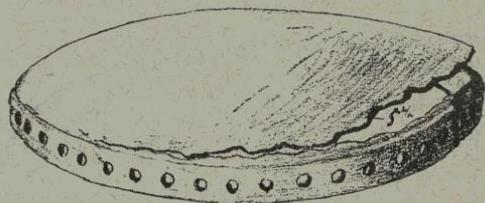
N^o 201. Fond de bouilleur ayant éclaté lors de l'essai hydraulique. — Le générateur devant être timbré à 5 ks., on était en train de donner la pression, lorsqu'à 3 ks. le fond éclata.

Le congé de la partie emboutie avait encore $5^m/m$ d'épaisseur, et pouvait parfaitement résister à la pression de 3 ks.; mais l'emboutissage ayant été mal fait, le congé présentait des criques sur tout le pourtour. C'est à l'endroit où ces criques étaient les plus profondes que le fond aura cédé.

Mauvaise construction.

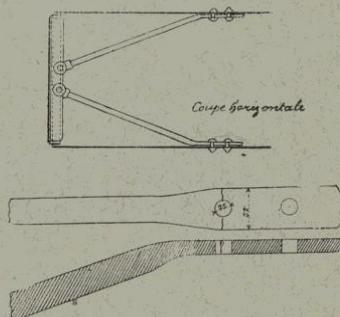
N^o 202. Portions d'un tirant reliant une plaque tubulaire à la paroi cylindrique du corps tubulaire; le tirant s'est cassé au droit d'un des rivets qui le fixait au corps cylindrique, ce rivet étant le plus voisin de la partie courbée du tirant. Le tirant reliant la même plaque tubulaire au corps cylindrique, symétriquement, était cassé en même temps et de la même façon. Section insuffisante du métal au droit de la cassure, et direction oblique du tirant peu favorable à la résistance.
