EXPOSITION UNIVERSELLE DE 1889

ASSOCIATIONS FRANÇAISES DES PROPRIÉTAIRES D'APPAREILS A VAPEUR

EXPOSITION COLLECTIVE

DE
Défauts de tôles — Corrosions — Incrustations.

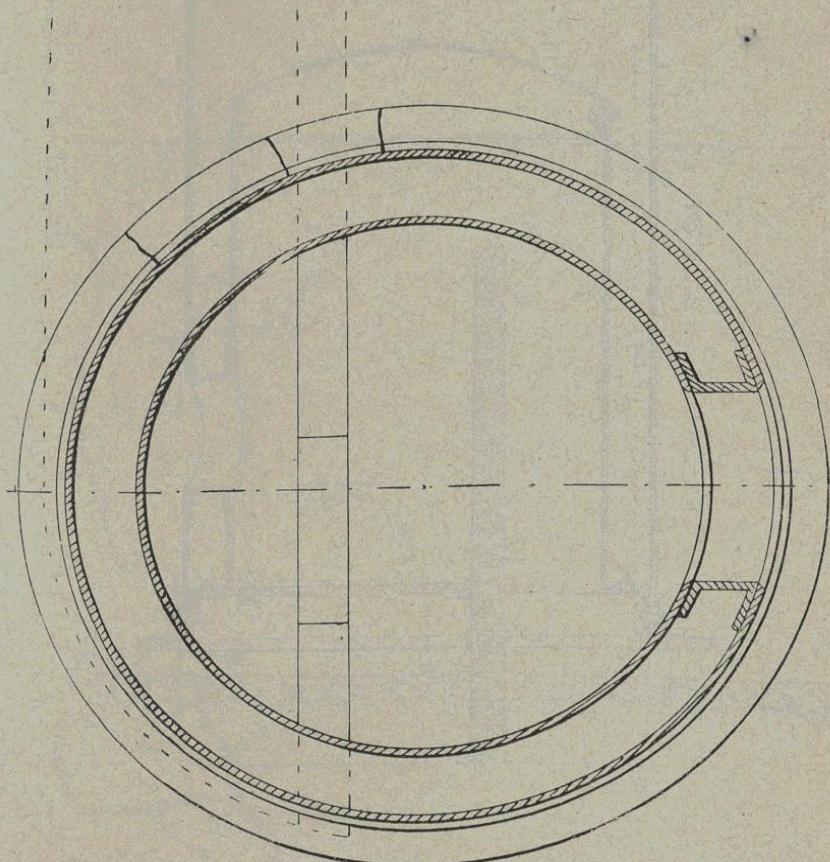
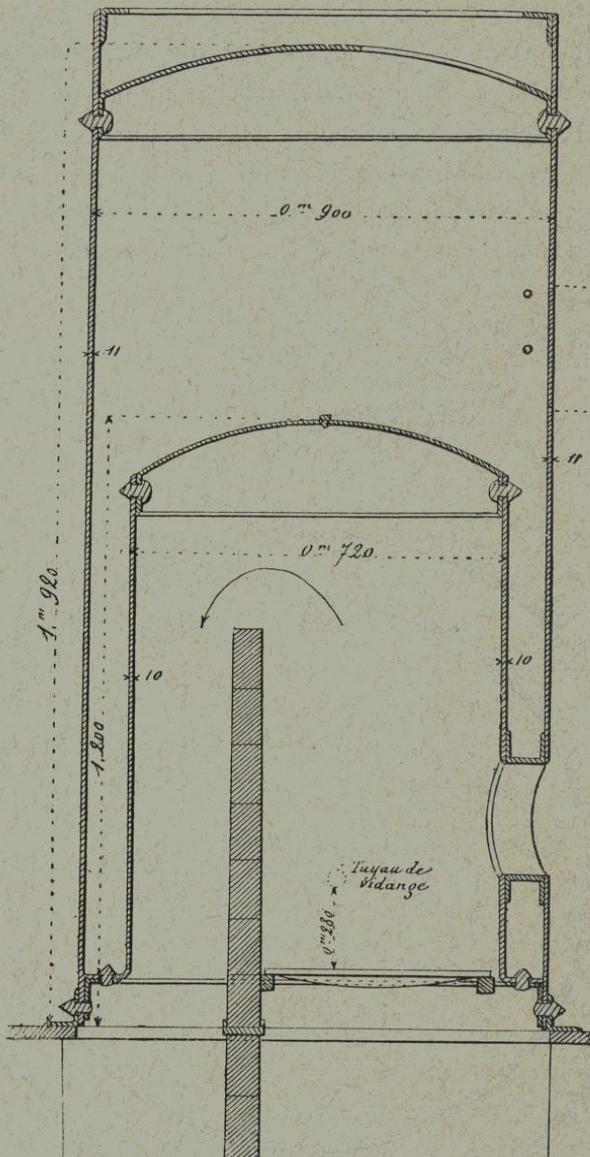
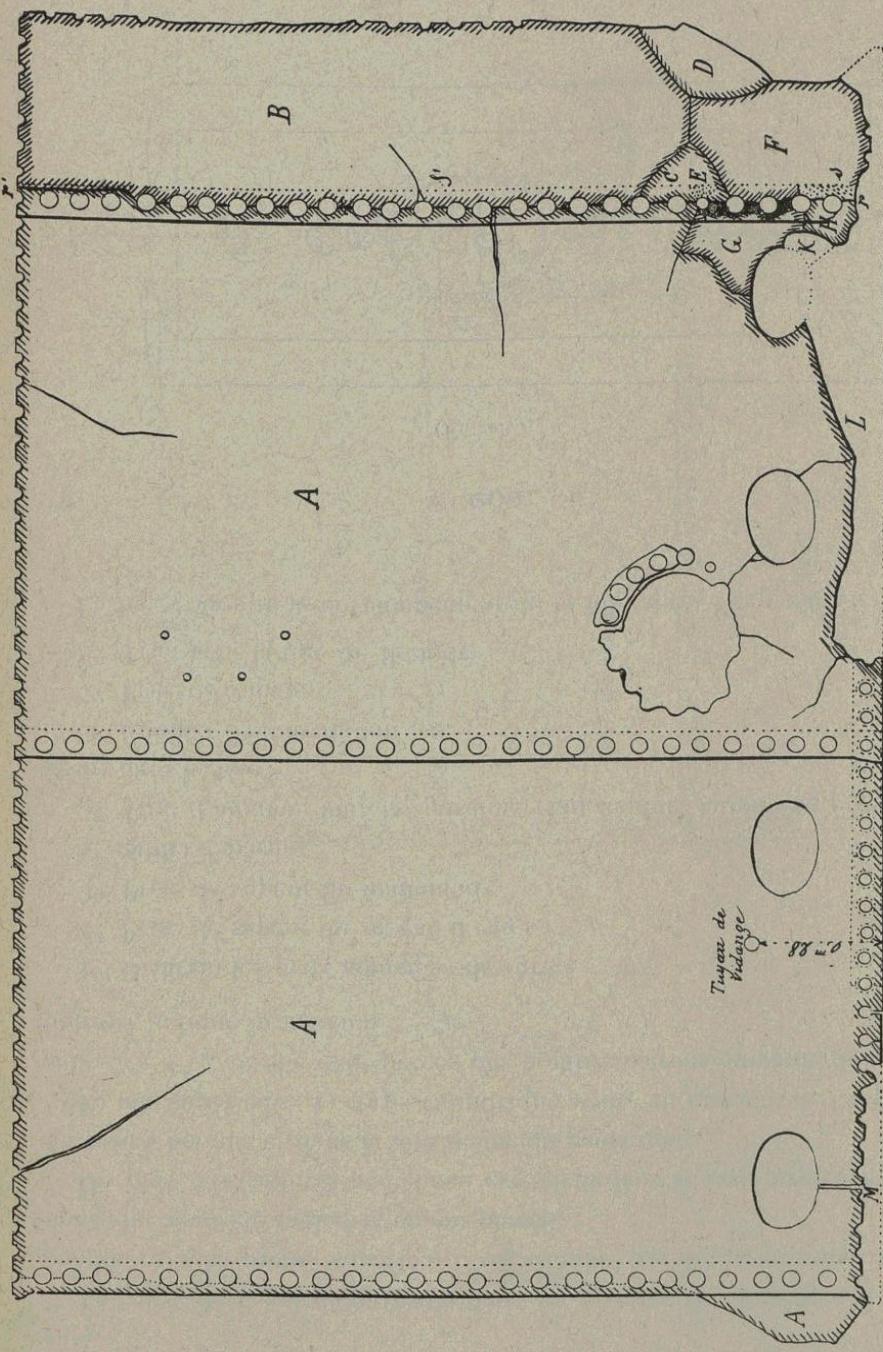
N° 203. Chaudière verticale ayant fait explosion.

Causes de l'accident : Rivures défectueuses et mauvaise réparation.

Une fuite importante s'étant déclarée à l'une de ces rivures, on eut l'imprudence de la mater pendant que la chaudière était en pression, et le matage fut tellement énergique qu'il disloqua les rivures.

Coupe verticale de la chaudière
qui a fait explosion

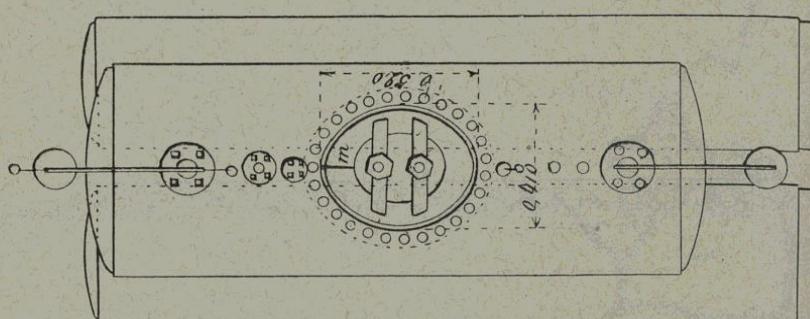
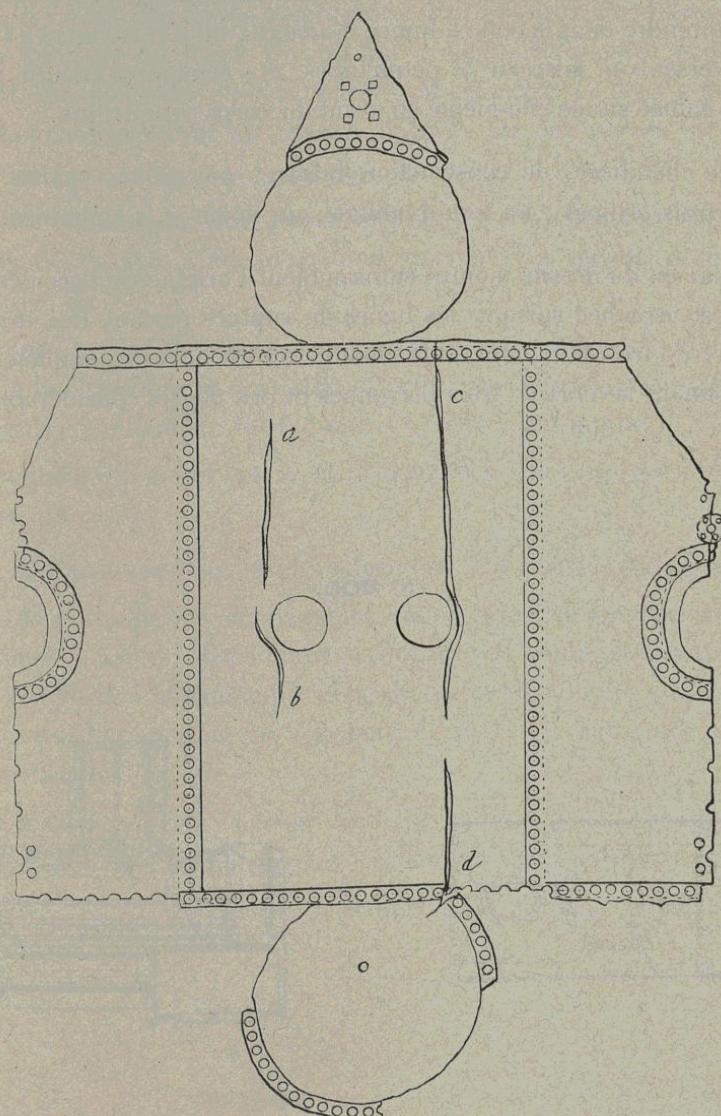
N° 204.

Développement du corps cylindrique du générateur ; les deux fonds se sont rabattus horizontalement dans le prolongement de la tôle supérieure.

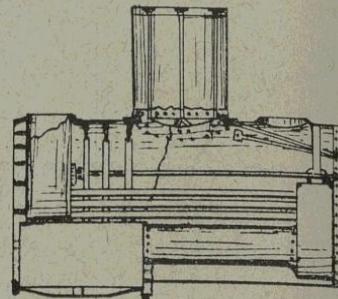
N° 205. Chaudière horizontale à foyer intérieur, ayant fait explosion par suite de l'affaiblissement provoqué, dans les tôles supérieures du corps cylindrique, par des trous qu'on y avait percés en trop grand nombre.

L'examen du dessin montre suffisamment l'origine de l'accident. La tôle s'est arrachée suivant des lignes de rupture partant des trous du dôme et du trou d'homme, et la chaudière s'est ouverte complètement, occasionnant la mort de trois personnes et des dégâts considérables.

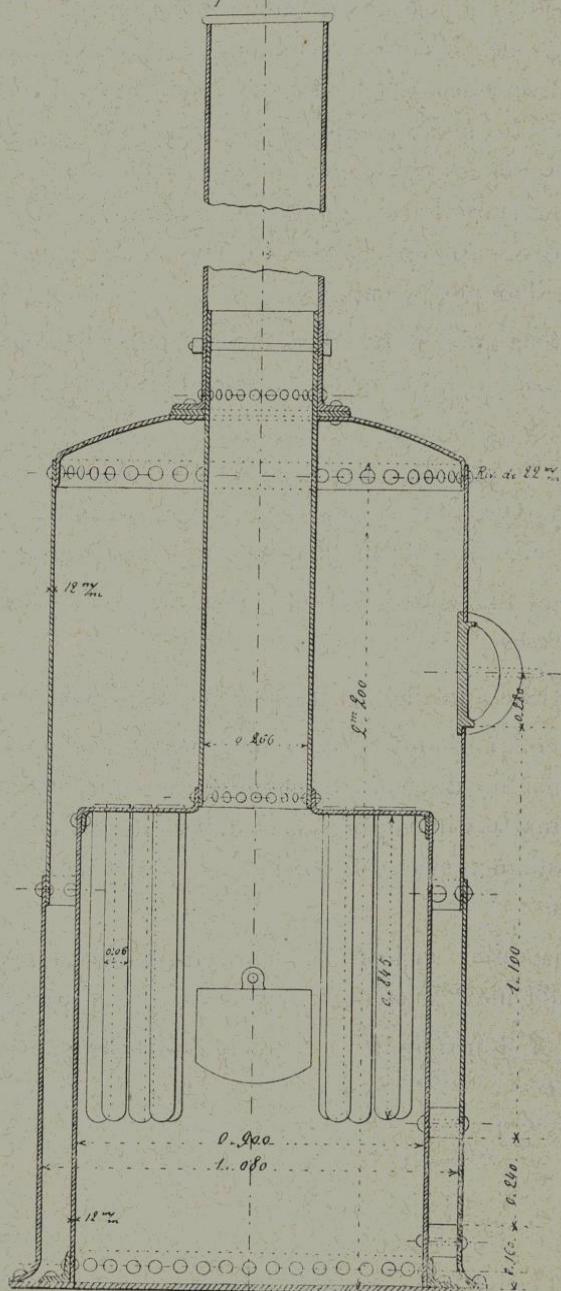
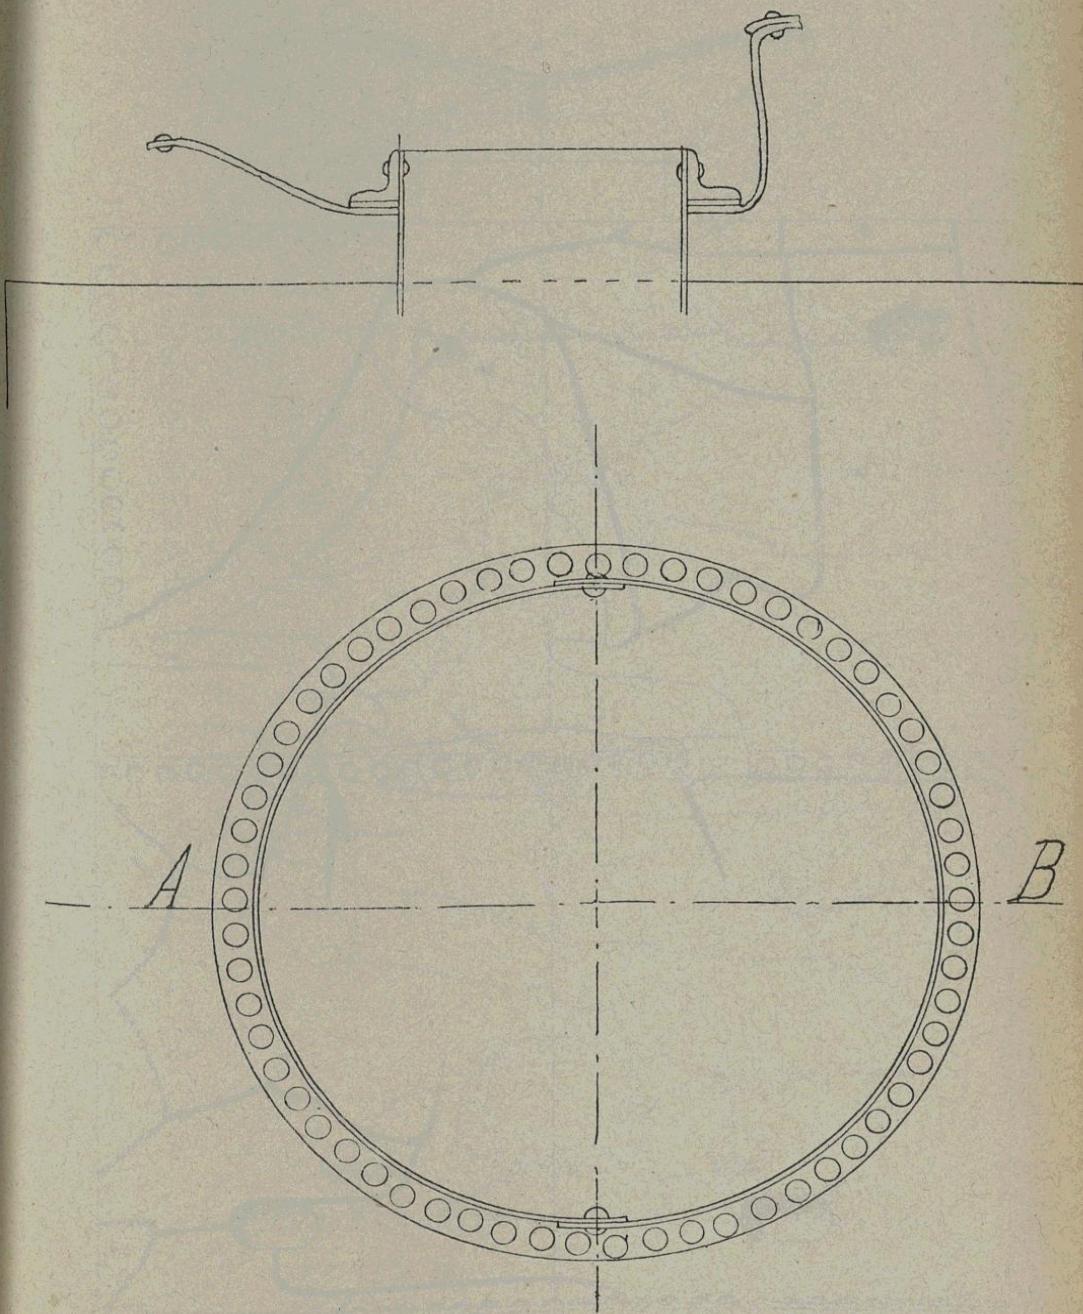
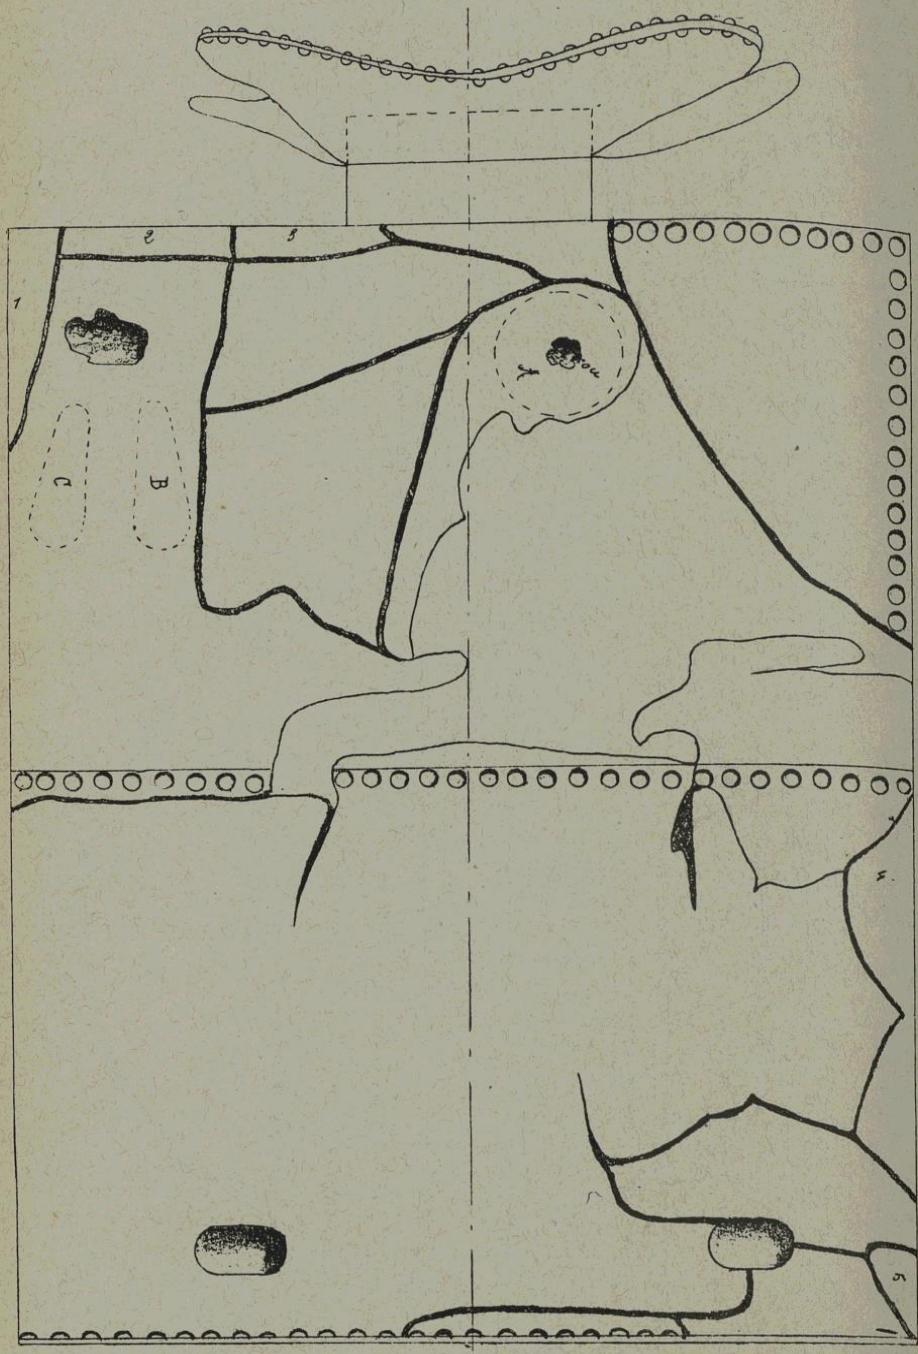
N° 206. Chaudière Field ayant occasionné une explosion.

Cette chaudière, dont la fig. 4 représente la coupe verticale, possérait 60 tubes Field. Construite d'une façon défectueuse, elle a été, de ce chef, l'objet de plusieurs réparations. La porte du foyer, qui se trouvait primitivement à gauche de la figure, a dû être reportée vers la droite, à cause des fentes nombreuses qui s'étaient manifestées tout autour du cadre du foyer. On mit une grande pièce en cet endroit et on refit une ouverture du côté opposé ; on assembla les deux tôles intérieure et extérieure sur un châssis ovale en fer, au moyen de longs rivets comme l'indique la coupe fig. 4.

L'enquête qui suivit cet accident démontra que l'explosion était due à plusieurs causes :

2^o Aux conditions défavorables dans lesquelles fonctionnait cette chaudière : marche discontinue, chauffage et refroidissements alternatifs, exposition aux intempéries (la chaudière était située en plein air), qui ont pu diminuer encore l'élasticité de la tôle et provoquer de nombreuses fissures ;

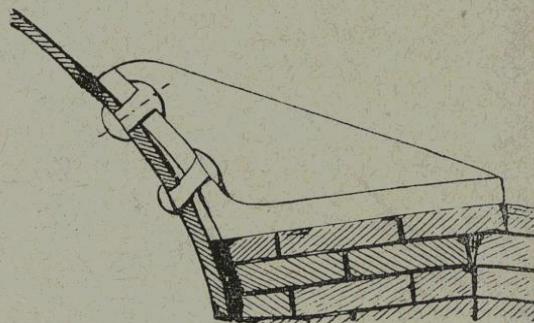
L'exemple N^o 207 montre le défaut qu'amène l'insuffisance des rivets.

La tôle du corps cylindrique s'est croquée sous la pression exercée par l'arrêté supérieure de l'oreille.

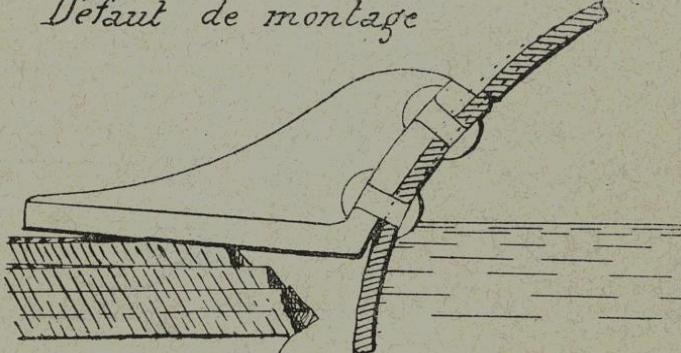
N^o 208.

L'exemple N^o 208 indique le même défaut occasionné par le glissement de l'oreille sur la maçonnerie. — Le rivet inférieur avait commencé également à lâcher.

Défaut de montage

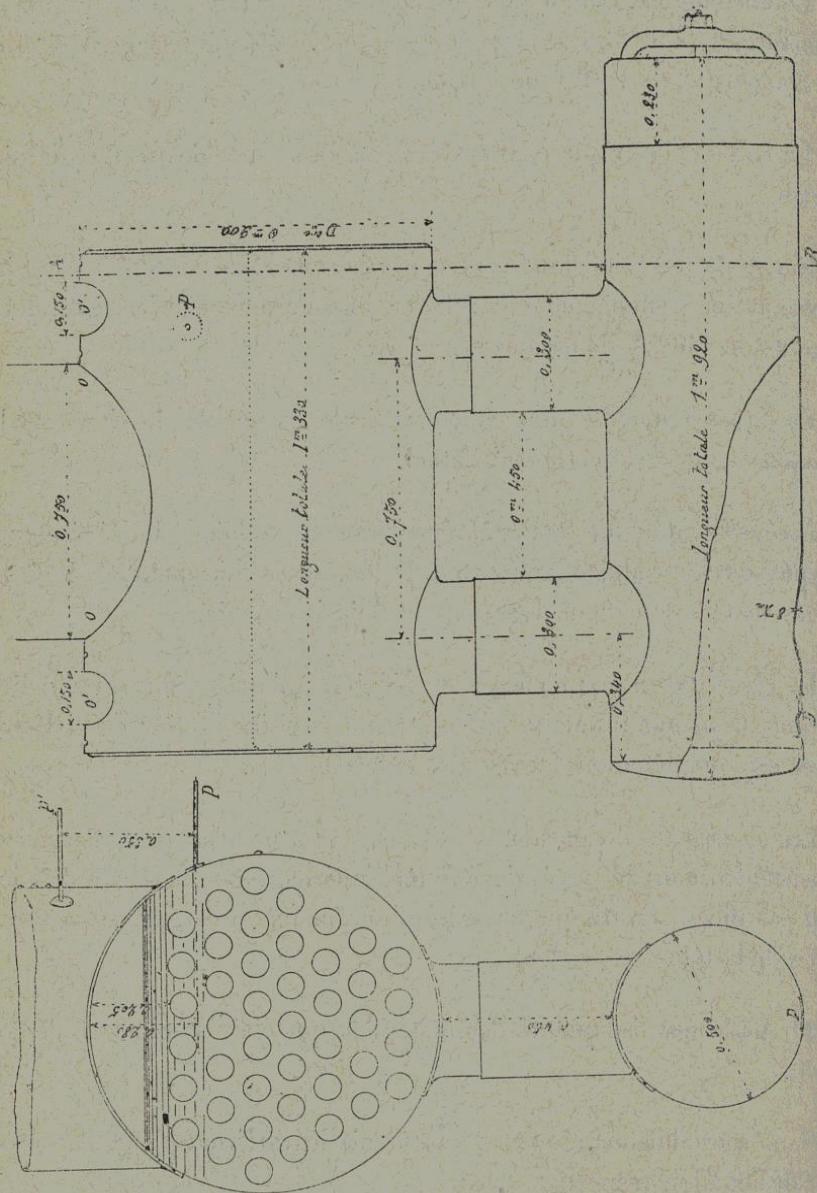
FIG. 1.

N° 209. Chaudière semi-tubulaire ayant fait explosion, par suite de défauts de construction et de l'emploi de tôle de mauvaise qualité.

Les causes de l'explosion sont dues : 1^o à un vice de construction consistant à avoir découpé, dans la tôle supérieure du corps cylindrique, trop d'orifices, en diminuant ainsi d'une manière dangereuse la résistance de la tôle ;

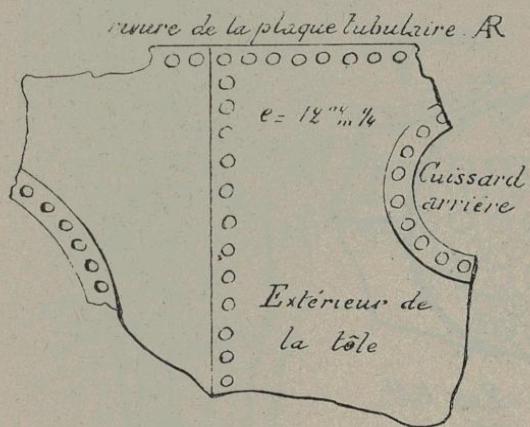
(FIG. 2.)

N° 209. Fig. 2 et 3. Fragments de la droite du corps cylindrique.

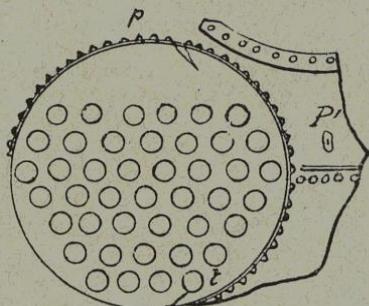
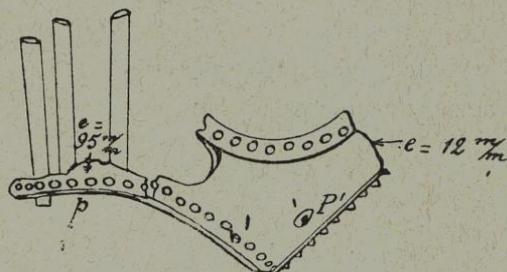
(FIG. 5).

N° 209. Fig. 5. Plaque tubulaire avant avec une portion de droite du corps principal (P' prise d'eau du tube de niveau).

Le tube t qui s'était crevé en marche, venait d'être remplacé par deux tampons.

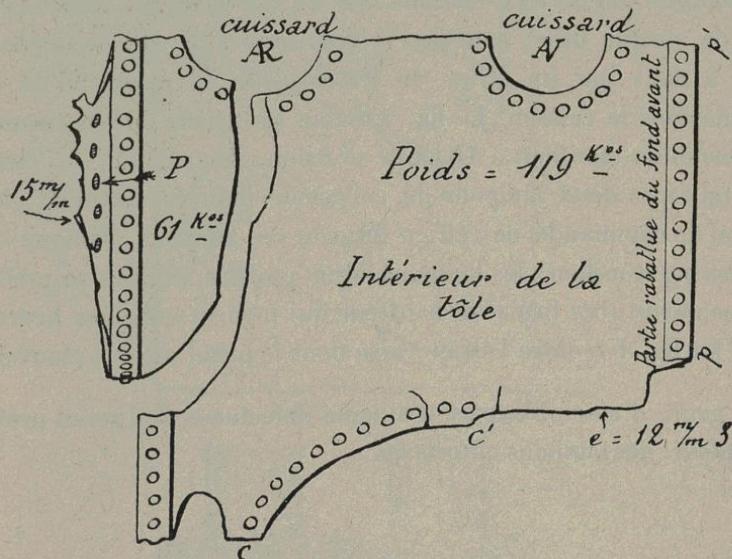
(FIG. 7.)

N° 209. Fig. 7. Tôle de gauche du corps principal, avec une partie P de la plaque tubulaire de l'arrière. Cette tôle s'est redressée.

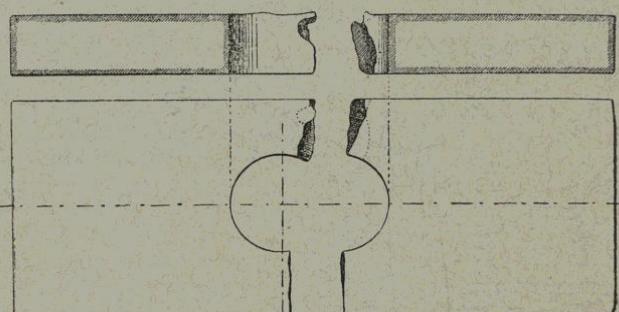
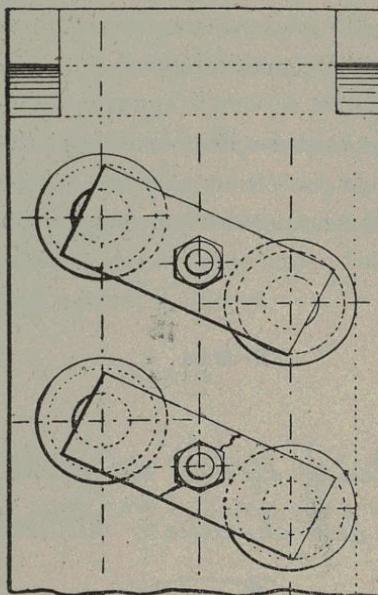
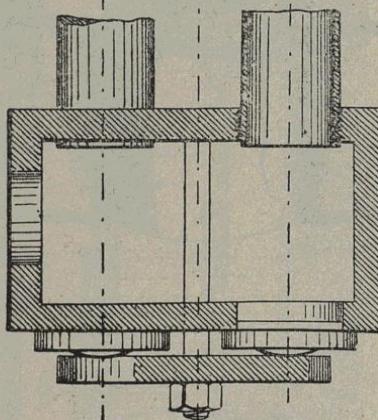
N° 210. Rupture d'un assemblage dans une chaudière multitudinaire.

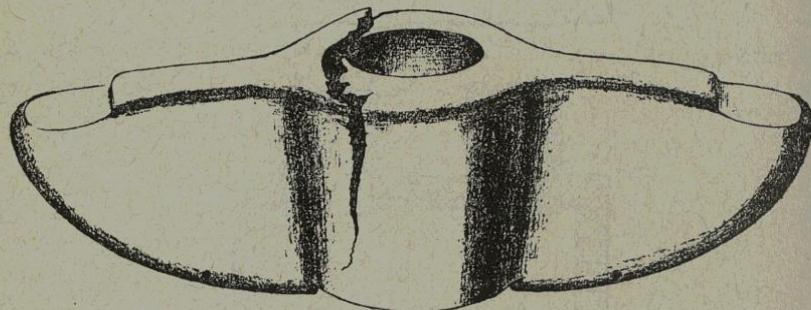
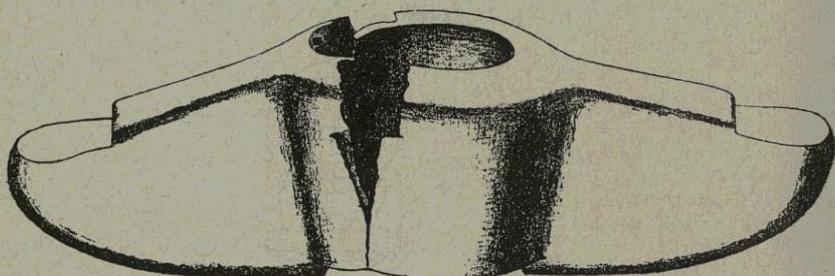
N° 211. Exemple de rupture d'étriers servant à serrer les joints des tampons dans une chaudière multitubulaire.

Ces étriers sont en fer et servent à appuyer sur leur siège les tampons non autoclaves des caisses reliant les tubes entre eux.

*Rupture de deux étriers de joints non-autoclavés
dans une chaudière multitubulaire*

Les cas de rupture de ces étriers sont très fréquents, aussi doit-on conseiller leur remplacement par des bouchons autoclaves.

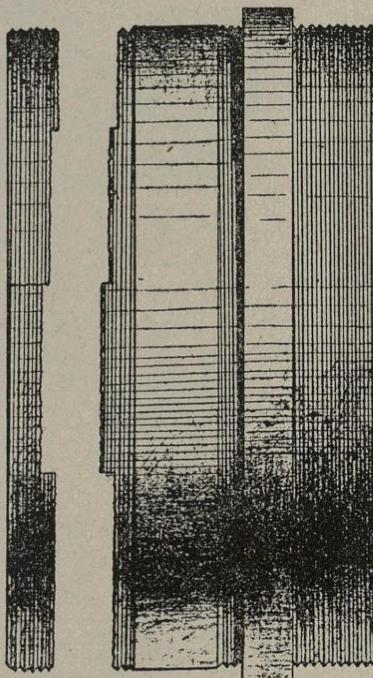
N° 212. Pour réunir les plaques des chaudières tubulaires, on emploie quelquefois des tubes formants tirants. Ces derniers filetés à leurs extrémités, sont destinés à empêcher le cintrage des fonds sous la pression intérieure.

Seulement les tubes étant eux-mêmes peu épais, on comprend que si on taraude leurs extrémités, on diminue notablement leur résistance à la traction, et les cas de rupture provenant de ce fait sont fréquents.

Rupture d'un tube tirant d'une chaudière tubulaire

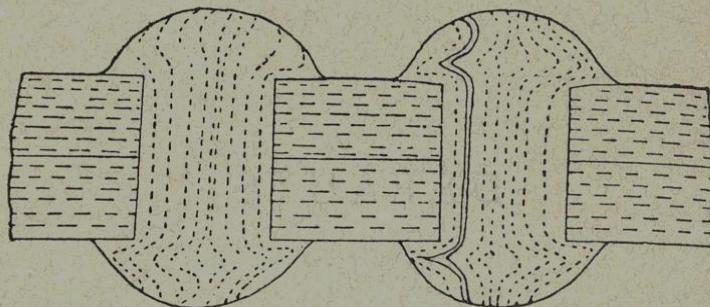
N° 213.

Le rivet de droite a été frappé complètement à la machine.

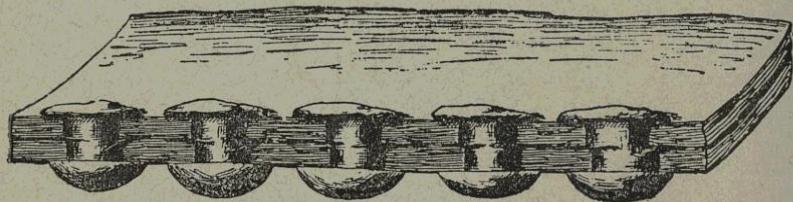
N° 214. Exemple de rivure mécanique montrant l'importance qu'il faut attacher à ce que les tôles à river soient bien appliquées l'une sur l'autre. Sinon, le refoulement du rivet, quand on en écrase la tête, a pour effet de faire pénétrer du métal entre les deux tôles et d'empêcher l'étanchéité. De plus, dans cet échantillon, la plupart des têtes ont été aplatis par la machine.

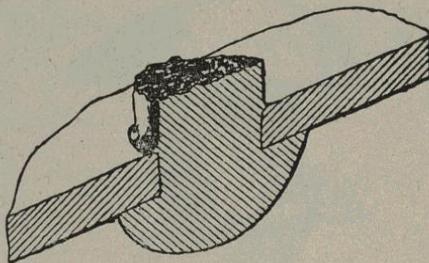
N° 214.
(FIG. 2.)

La fig. 2 indique plus clairement le défaut principal de la rivure ; une partie du corps du rivet vient former bourrelet entre les deux tôles et empêcher l'étanchéité.

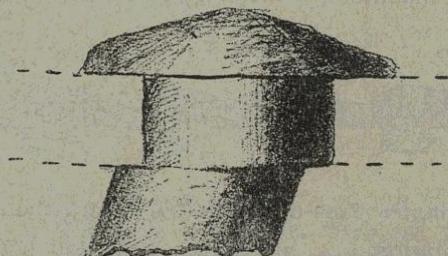
N° 218.

N° 217 et 218. Le même défaut de non-coïncidence des axes des trous de rivets existait dans les deux cas, mais beaucoup plus prononcé.

On comprend que la rivure perde beaucoup de sa résistance lorsqu'elle est faite dans ces conditions.

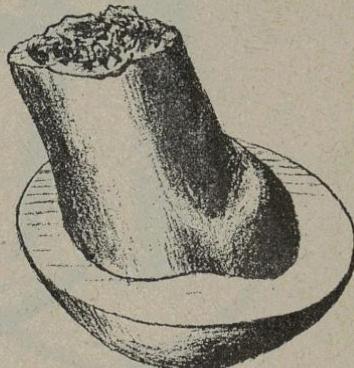
**N° 221.**

N° 221. Défaut occasionné par l'usage du bec-d'âne pour élargir l'un des trous de rivets dont les axes n'étaient pas dans la même ligne.

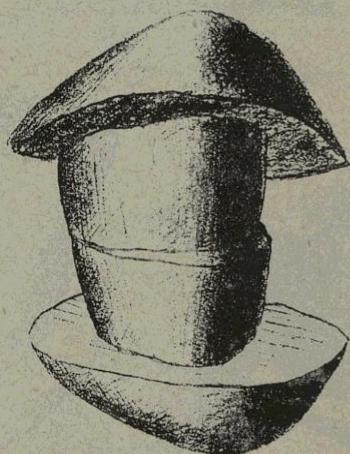
N^o 224. Rivet placé dans des trous dont l'un d'eux a été agrandi à la broche. Les têtes, frappées à la machine, sont mal faites.

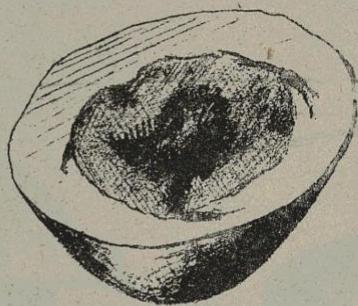
N° 225. Tête de rivet de bonne qualité ayant sauté après quelques semaines de marche seulement. Comme on le voit, la tête est cassée net au ras de la tôle.

Dans la construction, ce fait se produit quand on emploie des rivets trop froids.

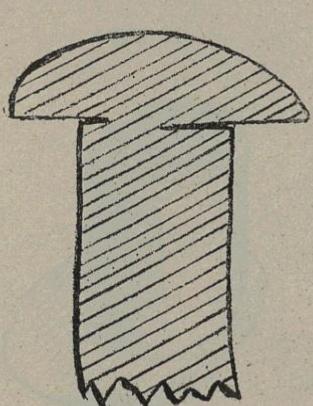
N° 226.

N° 226 et 227. Les deux dessins ci-dessous montrent comment se produit la rupture des têtes de rivets dont le N° 225 est un exemple.

Dans le refoulement de la tôle, celle-ci se détache en partie du corps, comme l'indiquent les N° 226 et 227 ci-dessous, et la partie utile du métal se trouve considérablement diminuée. Aussi la tête saute bientôt lorsque la chaudière est en marche, par suite des dilatations et du travail des rivures.

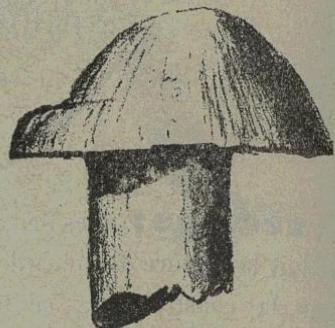
N° 229. Rivet dont la tête a été mal frappée à la machine à river.

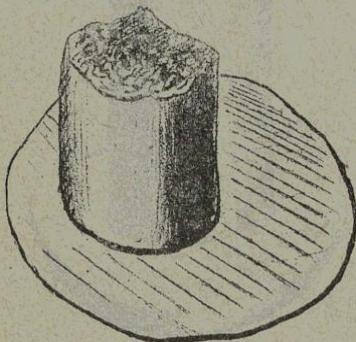
N° 230.

N^os 230 et 231. Exemples de rivets de bonne qualité dont les têtes, faites à la machine, ont été mal refoulées. Ce défaut est dû à la négligence de l'ouvrier chargé de ce travail.

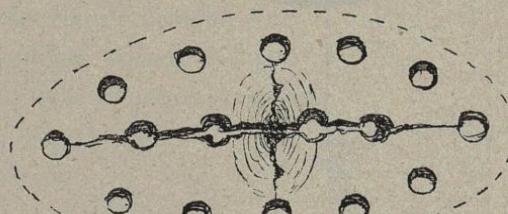
N° 232.

Cette fois, la fissure primitive, c'est-à-dire perpendiculaire à l'axe de la coupe, s'étendit à son tour (fig. 6); on chercha à l'arrêter par des trous, mais elle passa outre, et on dut mettre une plus grande pièce, mais on laissa toujours la bosse (fig. 7). Mais alors, les deux fentes s'allongèrent perpendiculairement, et la fig. 8 indique les moyens employés pour essayer de les arrêter.

Inutile de dire que rien n'y fit, et qu'après trois réparations successives, on dut changer la tôle, tellement le défaut s'était agrandi, alors que si on avait enlevé la partie primitivement malade, le défaut fut sans doute resté stationnaire.

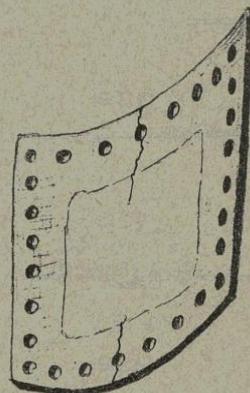
N° 233. Cet échantillon indique les défauts que peut amener un travail mal fait. — Il représente une pièce en fer mise à un bouilleur. — Les trous de rivets ne correspondant pas sur les tôles, les ouvriers négligents ont broché vigoureusement les trous de la pièce et ont amené les cassures représentées sur le dessin. — La pièce a donc dû être remplacée immédiatement ; mais il eût pu arriver que la tôle se cassât elle-même et présentât le même défaut.

C'est une des nombreuses conséquences du brochage, que l'on pratique malheureusement encore trop souvent dans certains ateliers, et contre laquelle on ne saurait trop réagir.

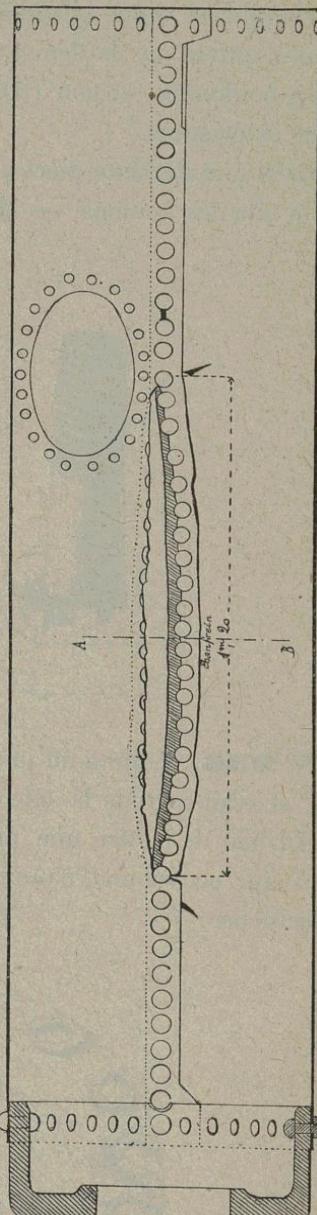
N° 234. Rivure longitudinale réunissant les deux tôles de la virole de coup de feu dans une chaudière ordinaire à bouilleurs inférieurs.

Cette rivure, dont la construction laissait d'ailleurs à désirer, avait fui sur une certaine longueur, et pour étancher cette fuite, des ouvriers l'avait matée beaucoup trop fort.

Toujours est-il que la rivure se rompit dans la partie matée, sur une longueur de 4^m,20, et laissa échapper de l'eau bouillante qui brûla deux ouvriers.

Le morceau de rivure arraché vint reposer sur le bouilleur voisin, très peu écarté du premier, et la rivure ne s'ouvrit pas davantage.

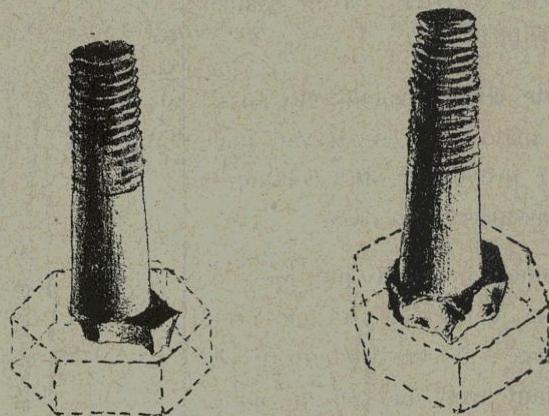
N° 235. Deux boulons provenant d'une pièce en fer mise à l'un des bouilleurs d'une chaudière à flammes renversées. Pour éviter de la main-d'œuvre et la démolition des maçonneries, on avait mis une pièce boulonnée, et non rivée, à un endroit rongé par suite de corrossions extérieures.

La rivure de cette pièce a fui, et cette fuite a provoqué la corrosion de la tête des boulons. — Mauvaise réparation.

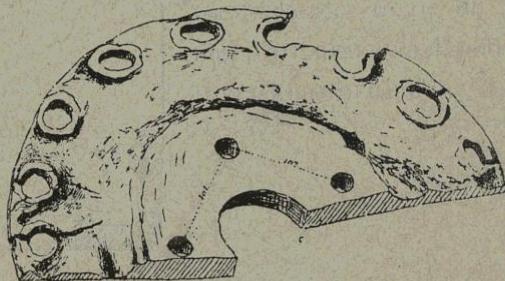
N° 236. Fuite à un joint d'alimentation. Ce joint, boulonné, avait fui, et avait corrodé la tôle avoisinante.

Au lieu de mettre une pièce avec un joint rivé, on refit le même joint qui occasionna naturellement le même défaut. — Réparation défectueuse.

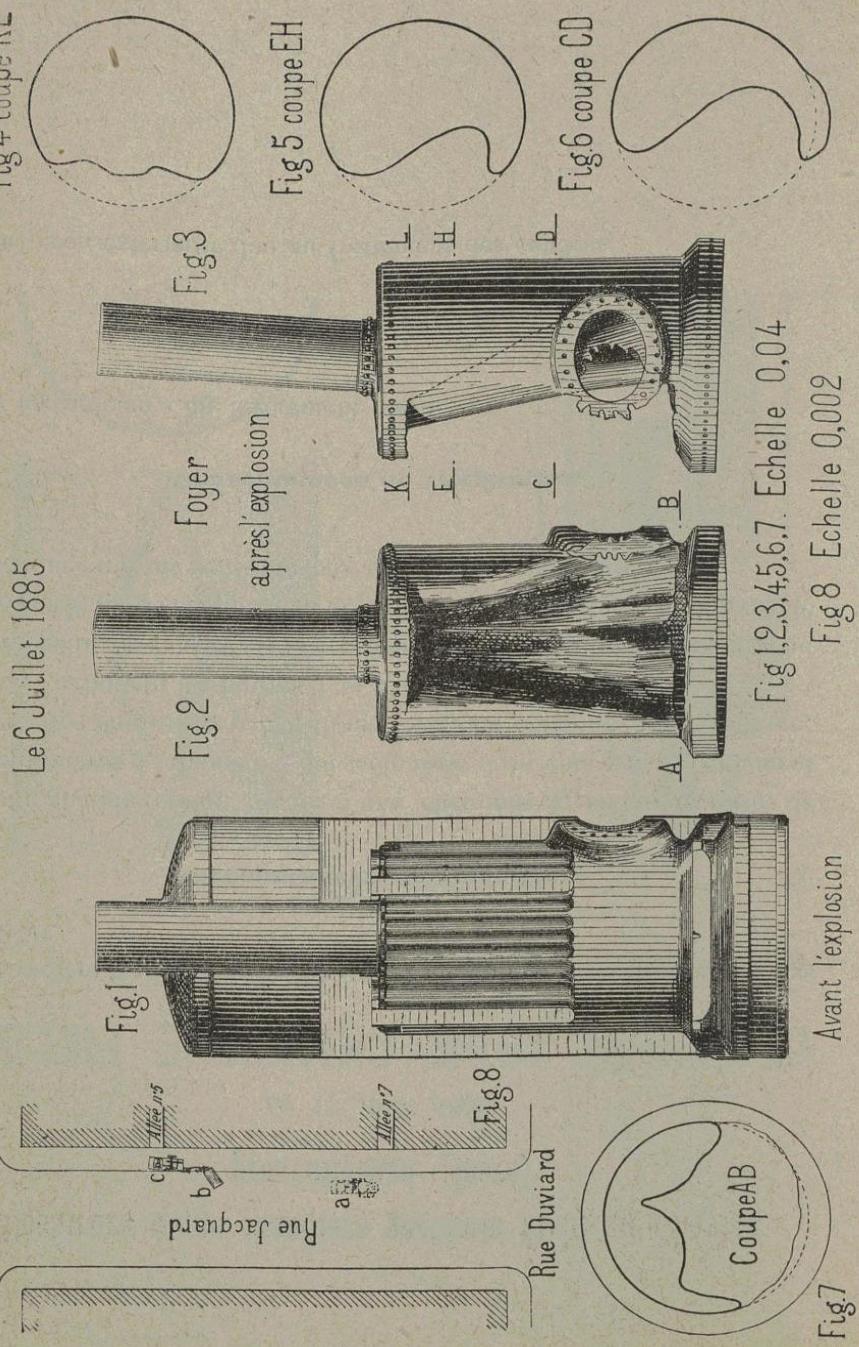
N° 237 DE FALTS DIVIERS

Cause de l'explosion.

Corrosion extérieure due au frottement des cendres.

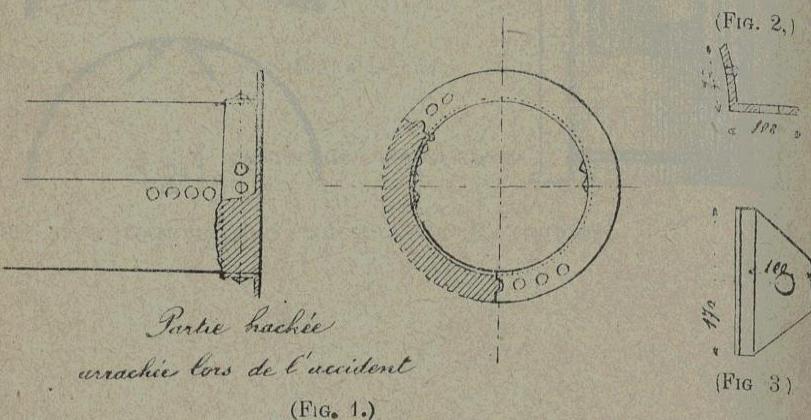
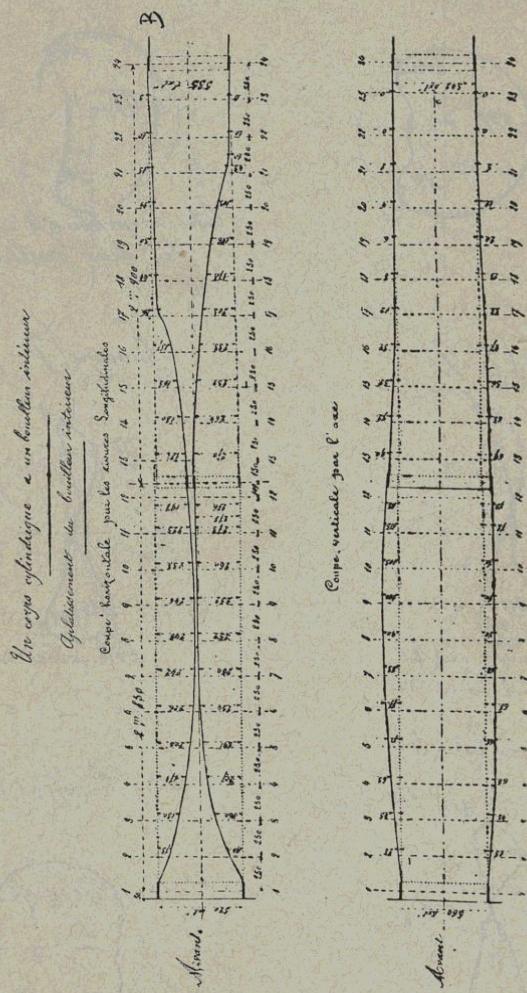
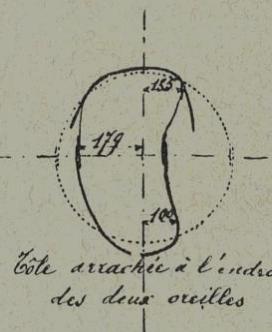
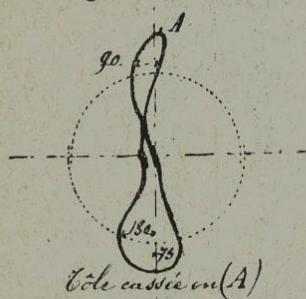
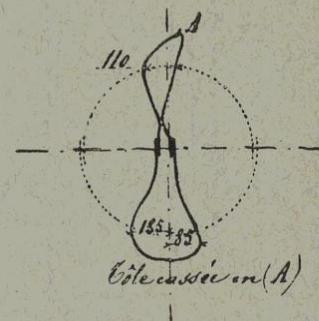
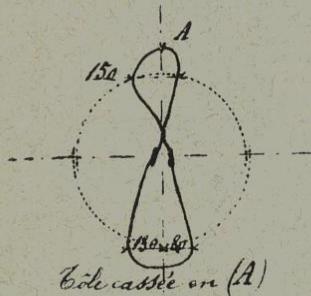
N° 239. Accident survenu à une chaudière horizontale composée d'un corps cylindrique traversé, dans toute sa longueur, par un bouilleur de 535 m/m de diamètre. Ce bouilleur est assemblé aux fonds du corps cylindrique par une cornière représentée (fig. 1). — En quelques points de sa longueur, les parois extérieures du tube intérieur sont armées d'une cornière circulaire (fig. 2), de laquelle partent des tirants venant s'assembler au corps cylindrique par des équerres en fer (fig. 3).

Les fig. 4, 5, 6 (pages 273, 274 et 275) donnent le détail des déformations subies par la chaudière.

N° 239. Coupes longitudinale et verticale du tube intérieur. — Voir ci-contre les coupes perpendiculaires indiquant les déformations dans l'autre sens.

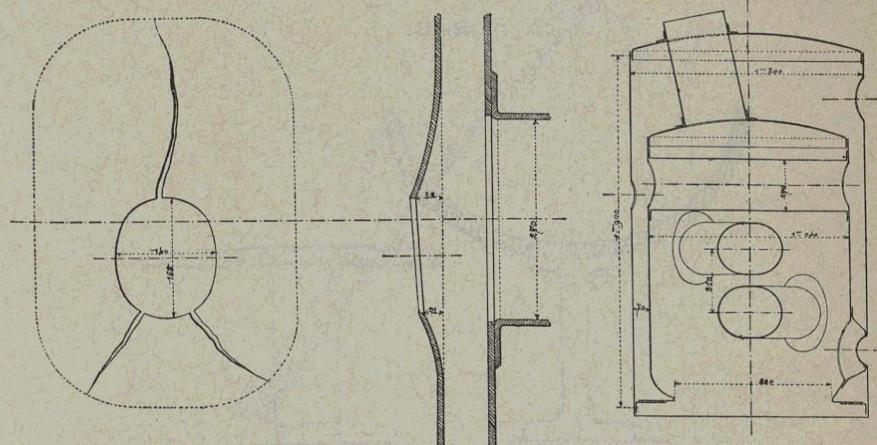
N° 241. Pièce découpée dans la paroi cylindrique d'une chaudière verticale Hermann-Lachapelle à bouilleurs croisés. Cette chaudière était restée pleine d'eau pendant le grand hiver 1879-80, dans une ferme. Le bloc de glace d'un des bouilleurs transversaux a exercé une poussée considérable sur l'autoclave et embouti de 32 mm , à froid, la tôle du corps cylindrique, en y déterminant 3 fentes autour du trou d'autoclave.

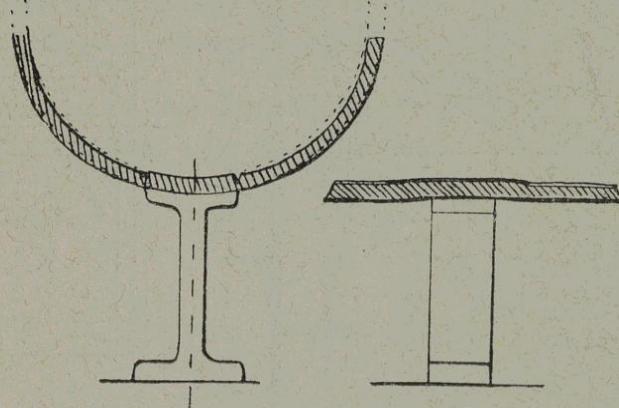
N° 243.

Dans le sens longitudinal la tôle s'est aussi bombée intérieurement.
— Le remplacement de la virole a été nécessaire.

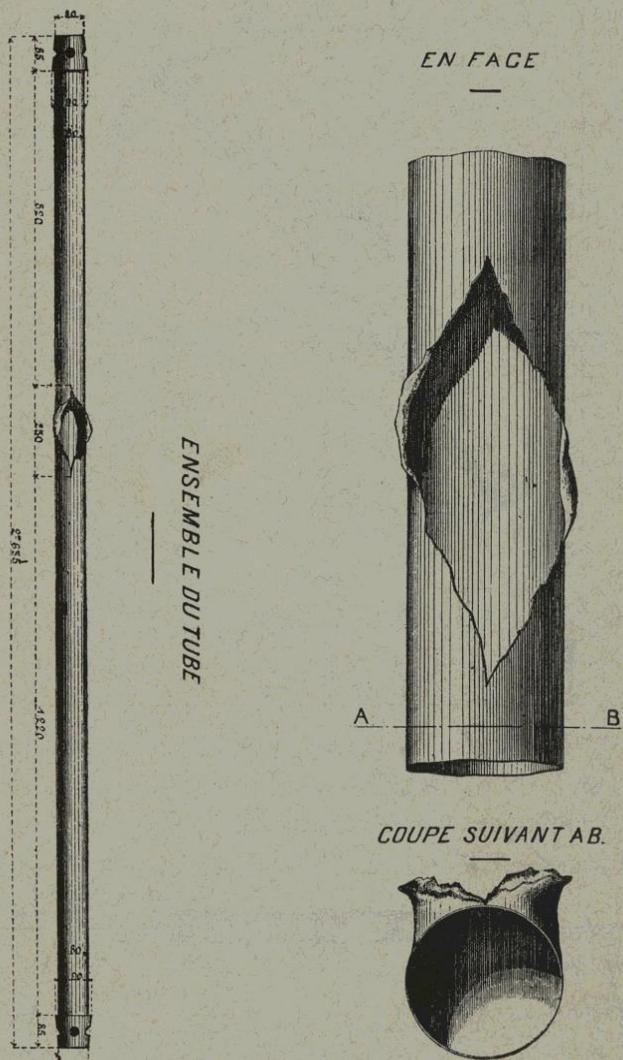
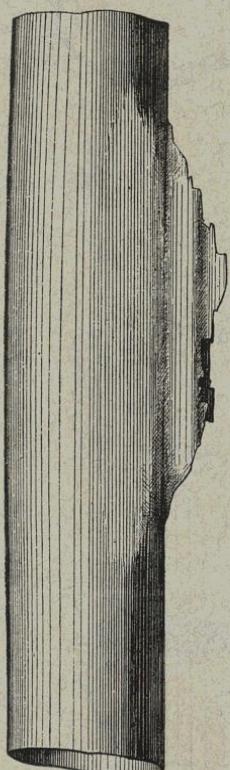
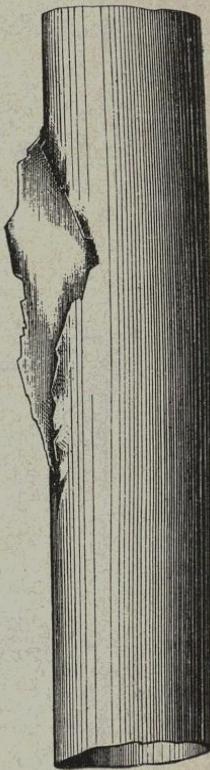
N° 246.

EXPLOSION D'UN TUBE DANS UNE CHAUDIERE
MULTITUBULAIRE.*Vues de la déchirure.*

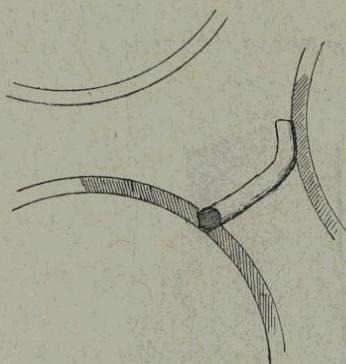
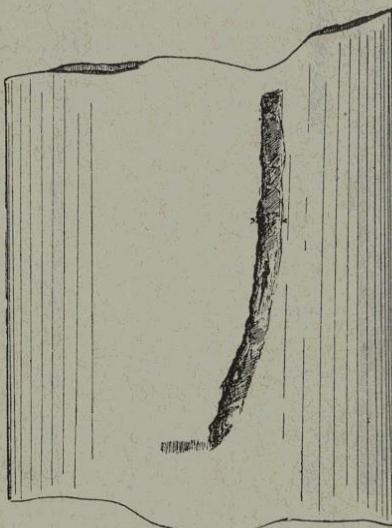
N° 247. Corrosion produite par la présence d'un fil de cuivre dans le faisceau tubulaire d'un générateur.

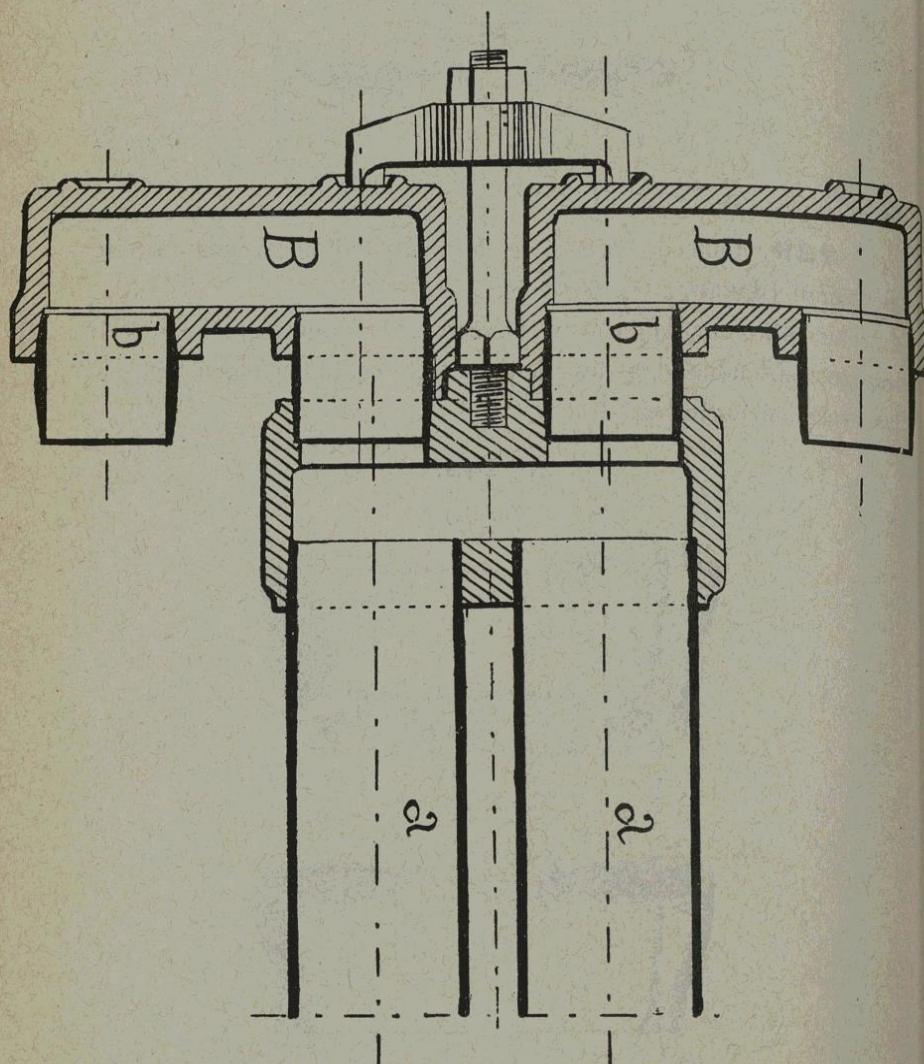
N° 250. Accident survenu à une chaudière multitubulaire.

La fig. 1 indique le mode d'assemblage des tubes avec les boîtes de raccord reliant les tubes entre eux.

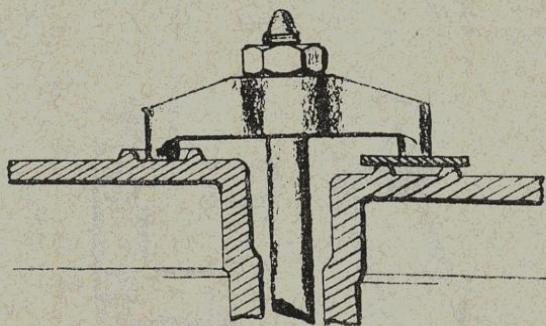
N° 251. La figure ci-contre (N° 250), indique comment, dans ce système de chaudière, les tubes sont reliés entre eux.

Les tubes *aa* viennent s'emmâcher deux à deux dans une sorte de manchon, dont deux des parois opposées sont percées de deux orifices en regard l'un de l'autre. C'est au moyen de ces manchons que les tubes viennent se réunir avec les boîtes *B*, *B*, à l'aide de bagues coniques en fer *bb*. Le serrage de ces bagues contre les manchons et les boîtes se fait au moyen d'un étrier en fer traversé par un boulon dont l'extrémité est filetée dans le manchon. Les deux branches de l'étrier viennent reposer dans deux alvéoles ménagées sur les boîtes, et, en serrant l'écrou du boulon, on opère le joint des manchons avec ces boîtes.

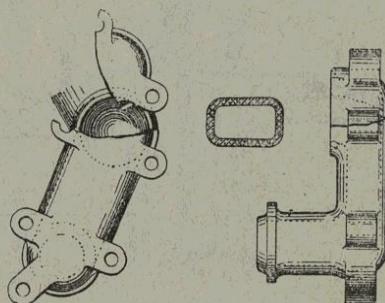
N° 252. Rupture d'une boîte de raccordement en fonte, dans une chaudière multitubulaire.

La chaudière se trouvait en pression depuis quelques heures, quand le machiniste constata une fuite au joint d'un tube et d'une boîte de raccord. Malgré la défense qui lui avait été faite, il voulut serrer les boulons en marche et se contenta de laisser tomber la pression de 6 k. à 4 k. — Sous l'effort qu'il fit, la partie supérieure de la boîte se rompit, et un jet d'eau et de vapeur vint le frapper, ainsi que le chauffeur qui se trouvait à proximité; tous deux moururent quelques heures plus tard. Un troisième ouvrier fut aussi grièvement blessé.

La fonte était de bonne qualité, et l'aspect de la cassure indiquait qu'elle était toute fraîche. — Ce fait prouve que, dans ces types de chaudières, appelées à tort inexplosibles, il faut prendre les plus grandes précautions si on veut éviter ces sortes d'accidents, qui sont assez fréquents.

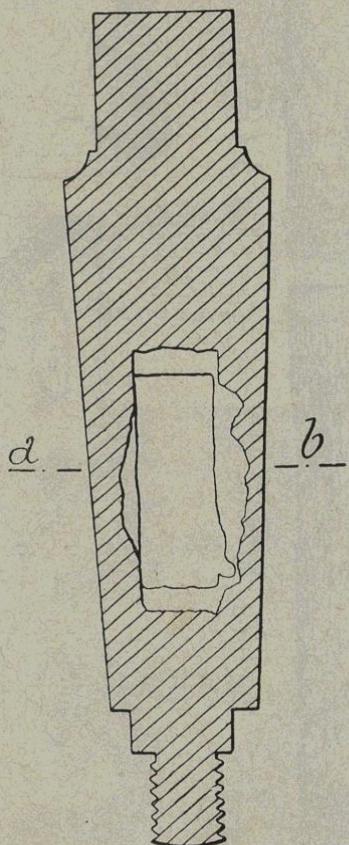
N° 253. Robinet de chauffage qu'on tenait continuellement ouvert de la même quantité, et que la vapeur a corrodée d'une façon curieuse.

Usure d'un robinet par la vapeur

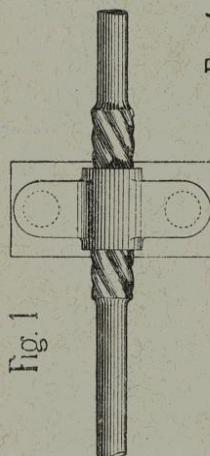
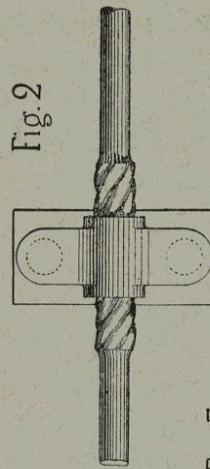
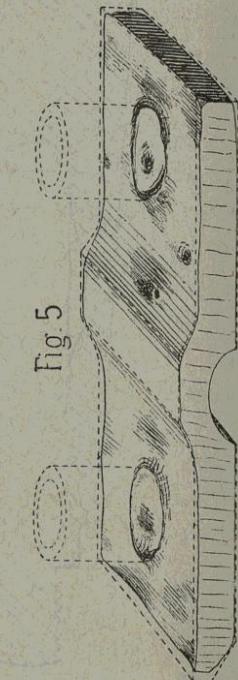
N° 254. Exemple de corrosions, par les graisses, d'une tige et de tuiles de tiroir.

CORROSIONS A UNE TIGE ET A DES TUILES DE TIROIR
PAR GRAISSAGE AU SUIF
