EXPOSITION UNIVERSELLE DE 1889

ASSOCIATIONS FRANÇAISES DES PROPRIÉTAIRES D'APPAREILS A VAPEUR

EXPOSITION COLLECTIVE

DE
Défauts de tôles — Corrosions — Incrustations.

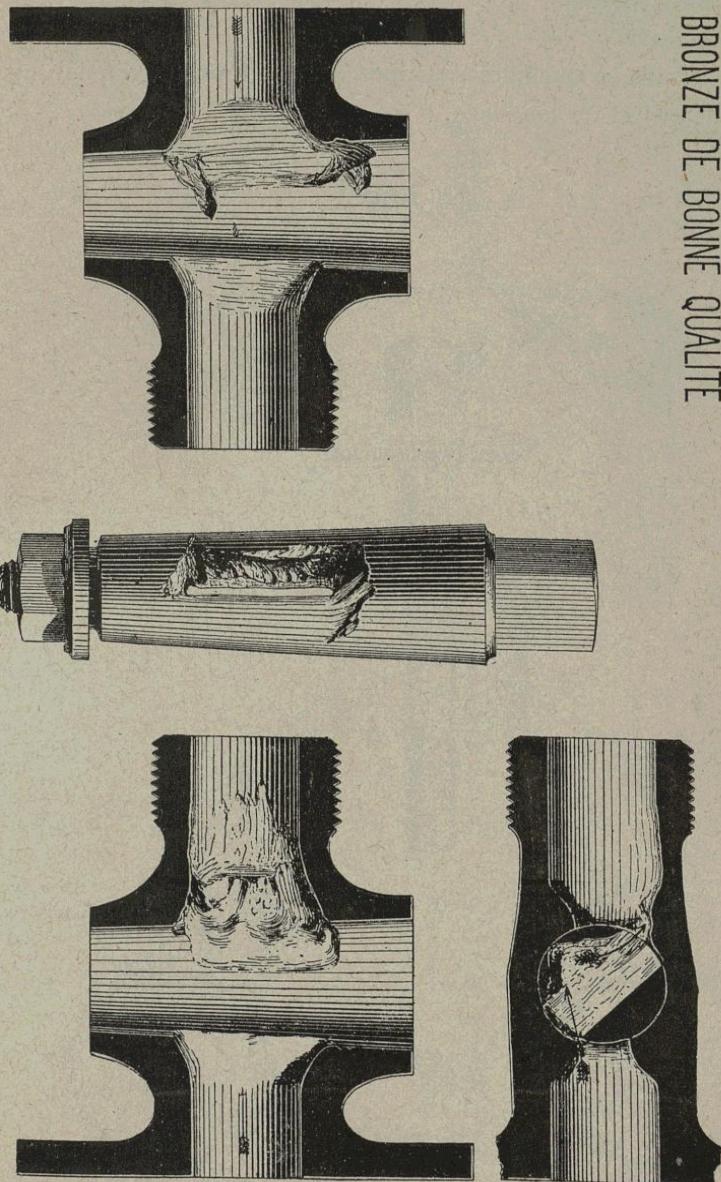
N° 255. Robinet usé par un courant de vapeur.

ROBINET PURGEUR USE PAR UN COURANT DE VAPEUR

BRONZE DE BONNE QUALITÉ

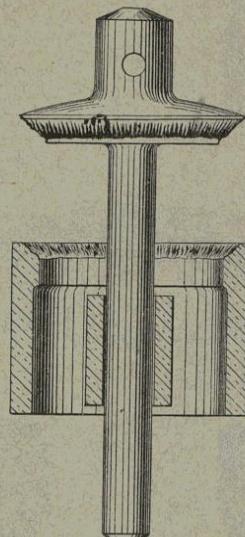
N° 256.

Effets produits en quelques semaines par les fuites de vapeur sur le bronze du clapet et de son siège.

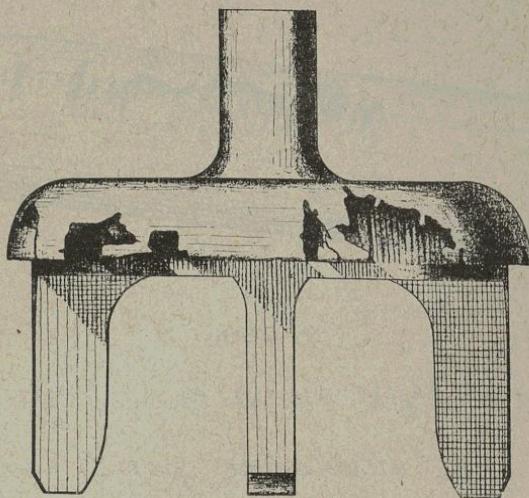
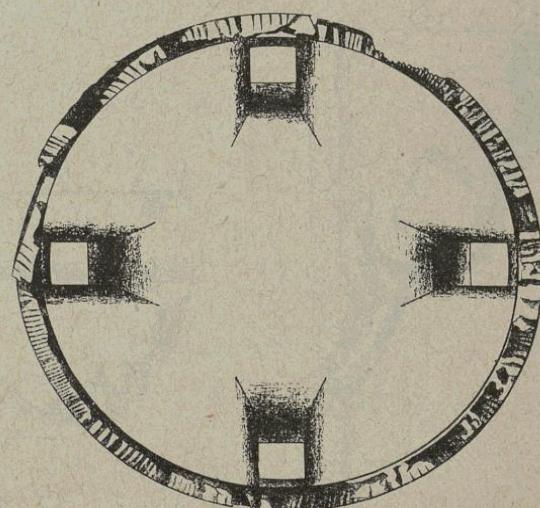
N° 257.

*Vue d'une soupape rongée
par la vapeur*

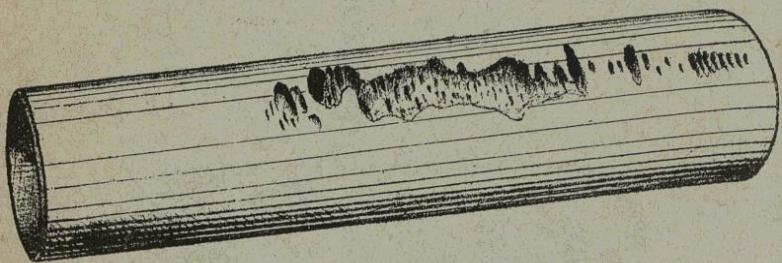
N° 258.

Usure d'un tube d'une chaudiere semi-tubulaire au passage de la vapeur

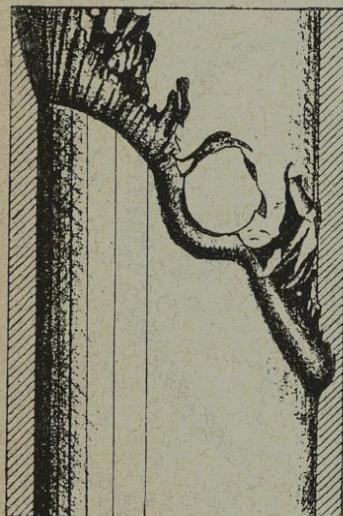
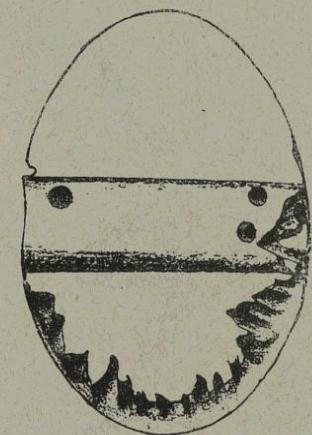
N° 259.

Usure d'un papillon régulateur et de son enveloppe par le courant de vapeur

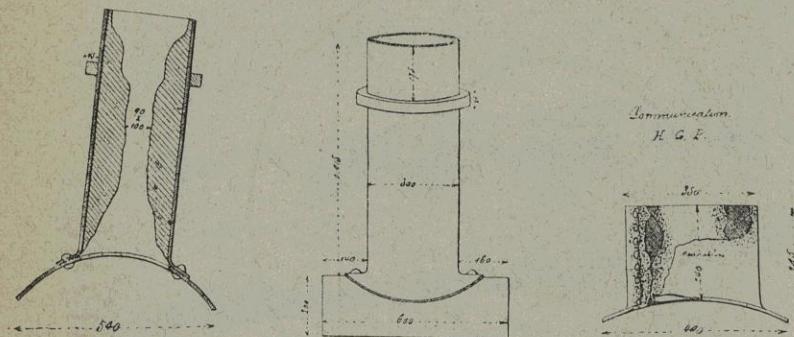
N° 260. Exemple d'une communication obstruée en grande partie par l'incrustation.

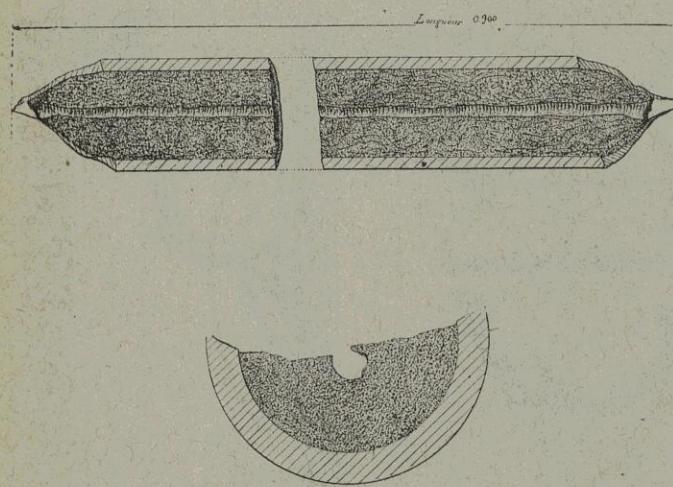
N° 261. Morceau de tube d'Economiseur Green, en fonte. Tuyau presque complètement bouché par les incrustations.

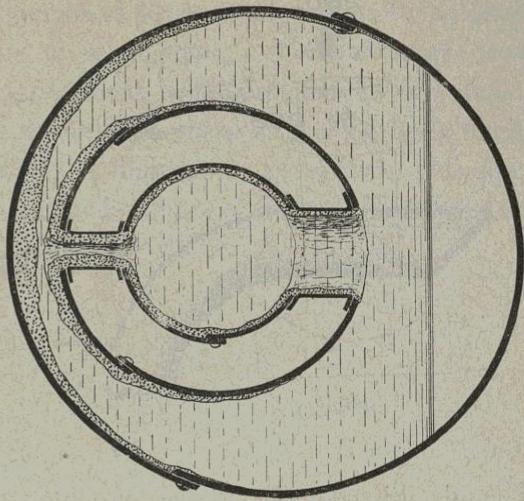
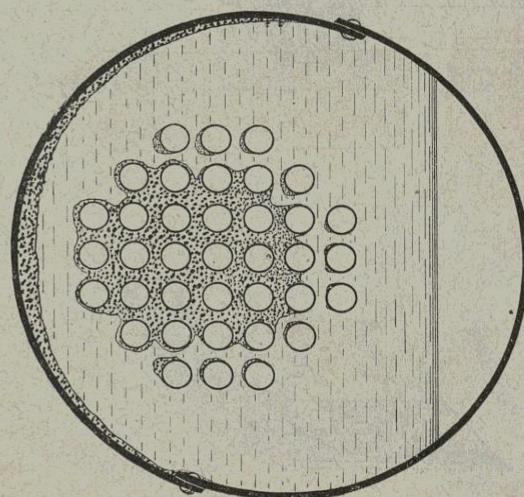
N° 262. Dépôts d'inscrustations dans des chaudières horizontales à un foyer intérieur et faisceau tubulaire.

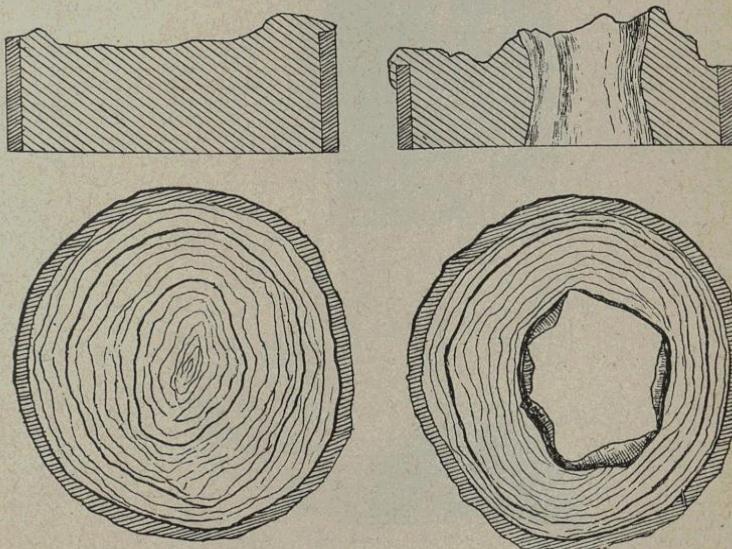
N° 264.

*Fourche d'alimentation d'une chaudière
à deux bouilleurs*
